EVALUACIÓN DEL RIESGO DE LOS CEDROS DEL PASEO RAMÓN Y CAJAL

Ayuntamiento de Huesca

julio 2016

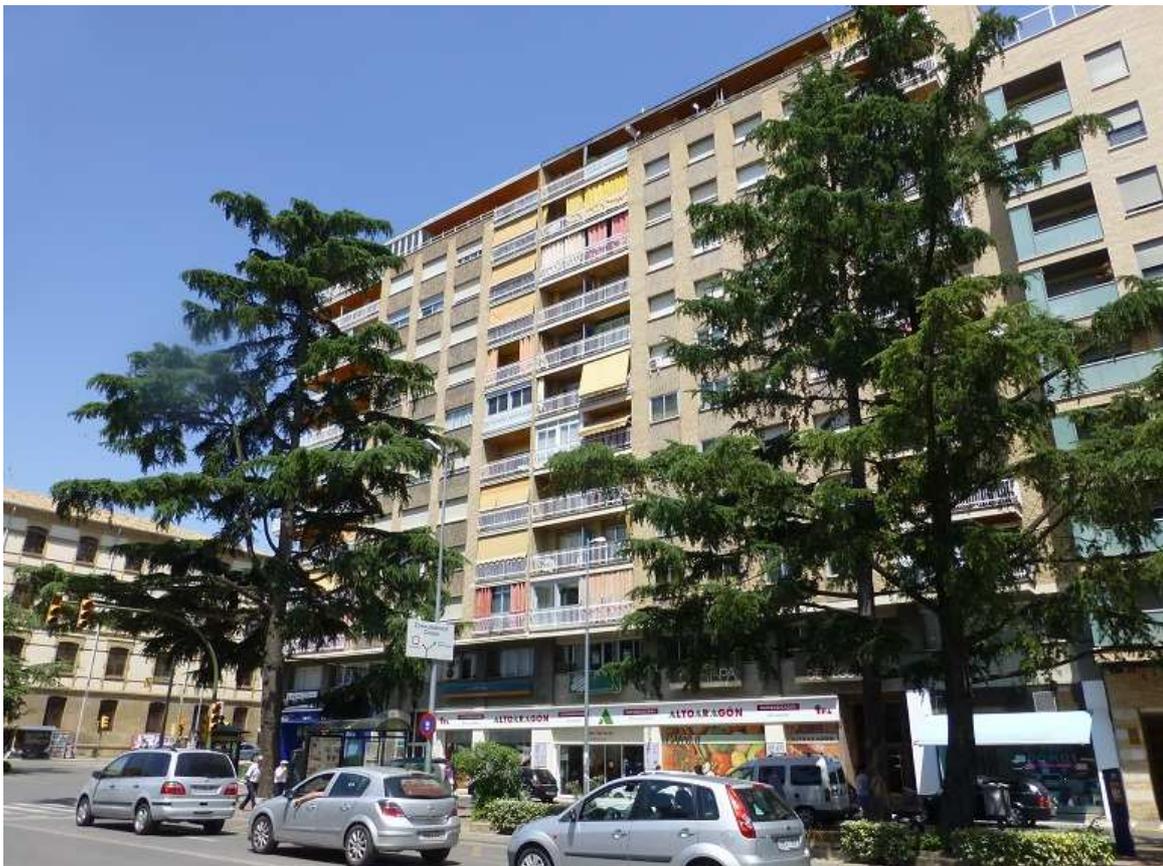
En los dos últimos años se han producido dos incidentes en el primer ejemplar del Paseo desde Ronda Agustinos que han motivado la evaluación del riesgo del ejemplar y del resto de cedros del Paseo.

Vista del primer tramo con el ejemplar que ha sufrido los incidentes.

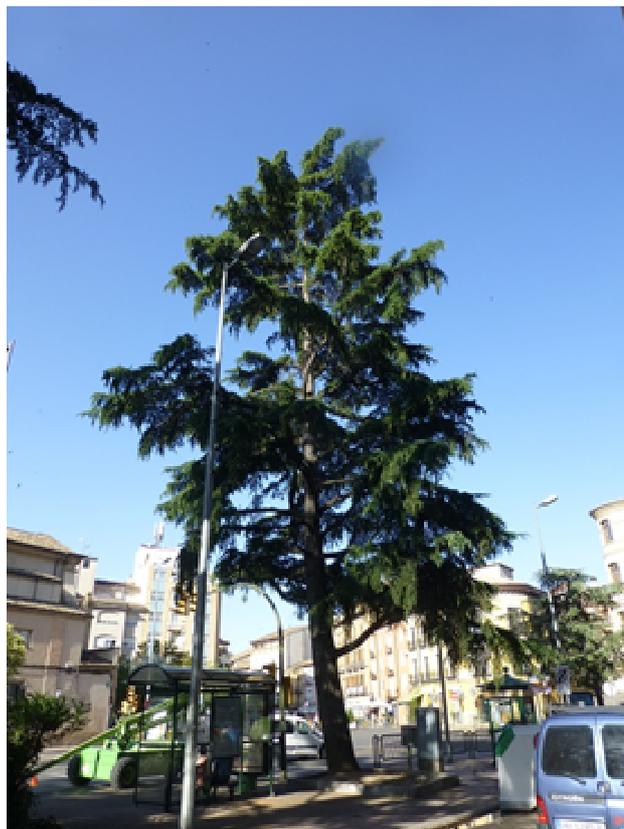
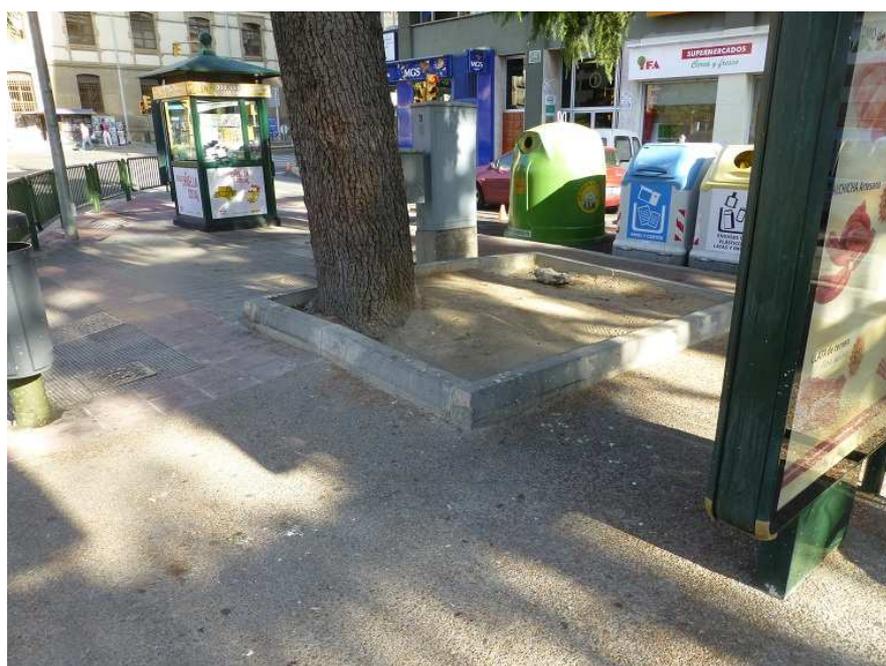
ID: 8

En la base las obras recientes han afectado directa o indirectamente al sistema radicular y se aprecia una abertura en el nuevo bordillo del parterre.

En la copa se observan muchos suplentes con madera de reacción indicando exceso de carga.

Gravedad de los defectos: graves

Dada la gravedad de los defectos y los factores agravantes de la estática se valora el potencial de fallo en el nivel 4 (de los 5 valores) con una probabilidad del 1/1.000.

Por lo tanto el producto del potencial de fallo por la diana nos da una probabilidad de 1/1.000 que corresponde a un nivel de riesgo de accidente por encima del límite de tolerancia (1/10.000) y por lo tanto inaceptable.

Al tratarse de una especie que no admite poda, excepto la eliminación de los ejes enteros y considerando que la mayoría de ejes presentan síntomas de exceso de carga, solamente nos queda la opción de la tala.

En primer lugar atendiendo al riesgo de accidente hemos valorado todos los ejemplares y solamente uno (el número 8) precisa una actuación inmediata. Al tratarse de un cedro y al tener alterado su sistema de anclaje prescribimos su tala.

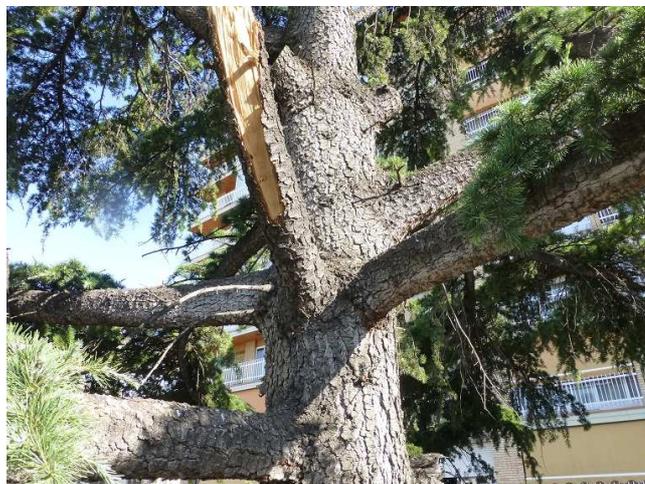
Para terminar y teniendo en cuenta que en los dos casos la caída se ha producido en verano o próximo a él, puede darse la circunstancia que también haya intervenido un fenómeno conocido como *Summer Branch Drop* (SBD) que describe el fallo de ramas en los días caluroso y en ausencia de viento. Generalmente se produce en árboles maduros, en periodo veraniego y sin un defecto obvio. Hay algunos géneros de árboles que son más susceptibles y entre ellos está el género *Cedrus*. No hay consenso sobre las

causas del SBD pero todo parece indicar que está en relación con la temperatura y el comportamiento de la madera.
