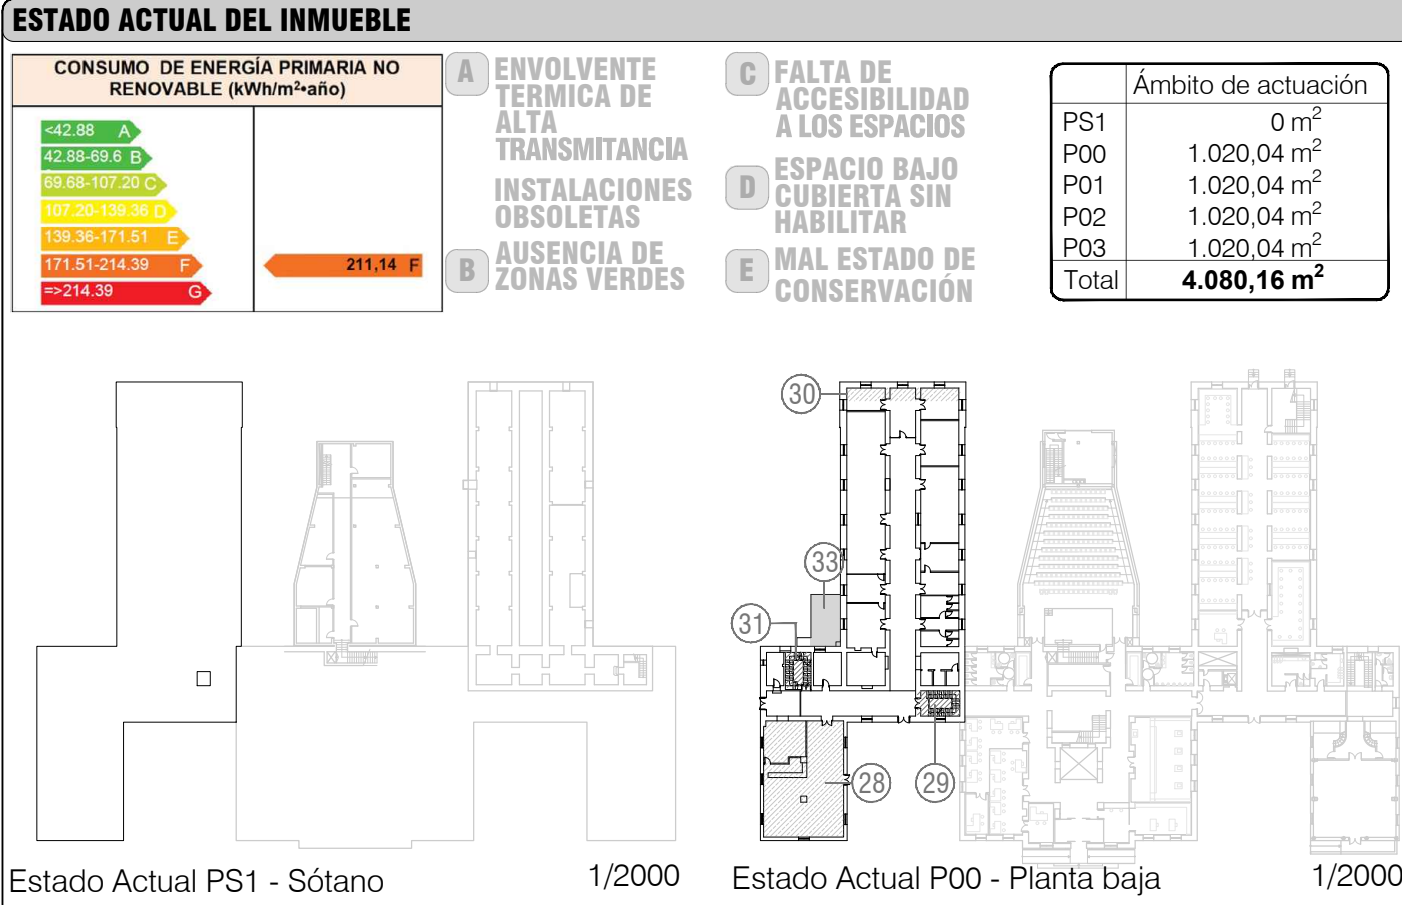
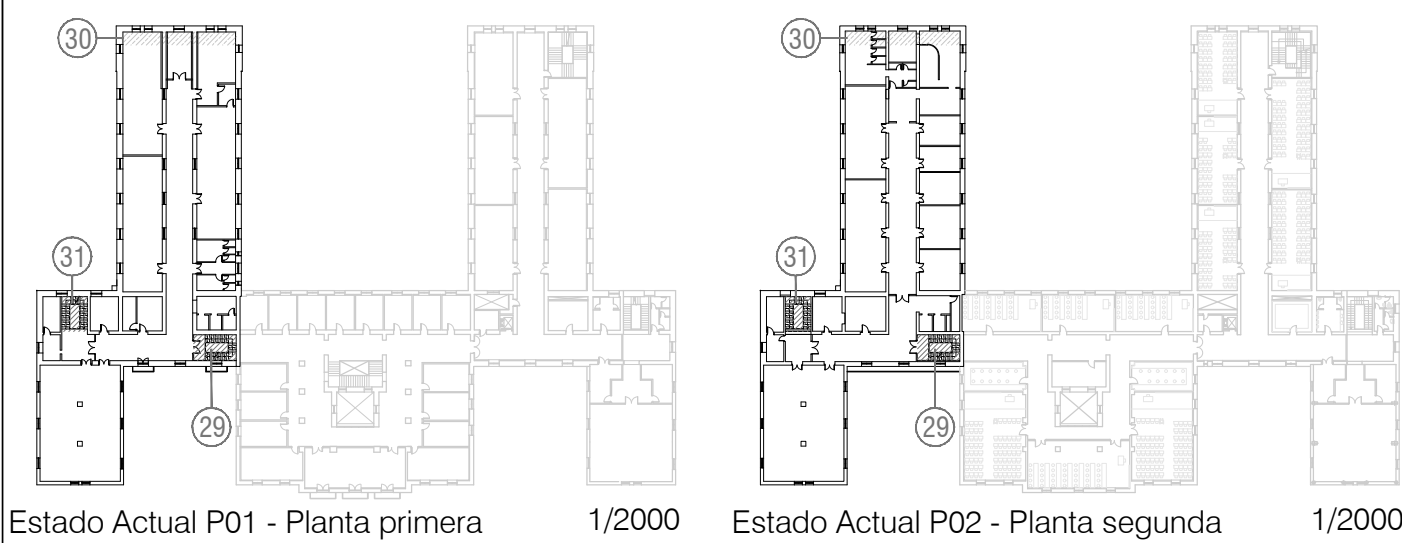
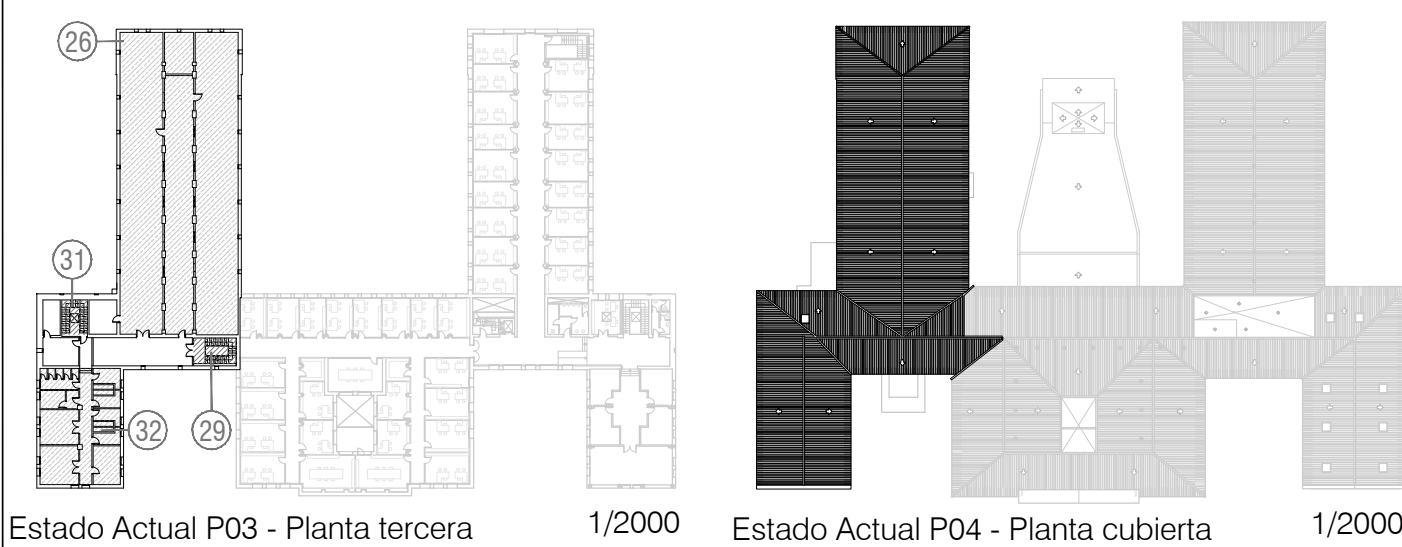
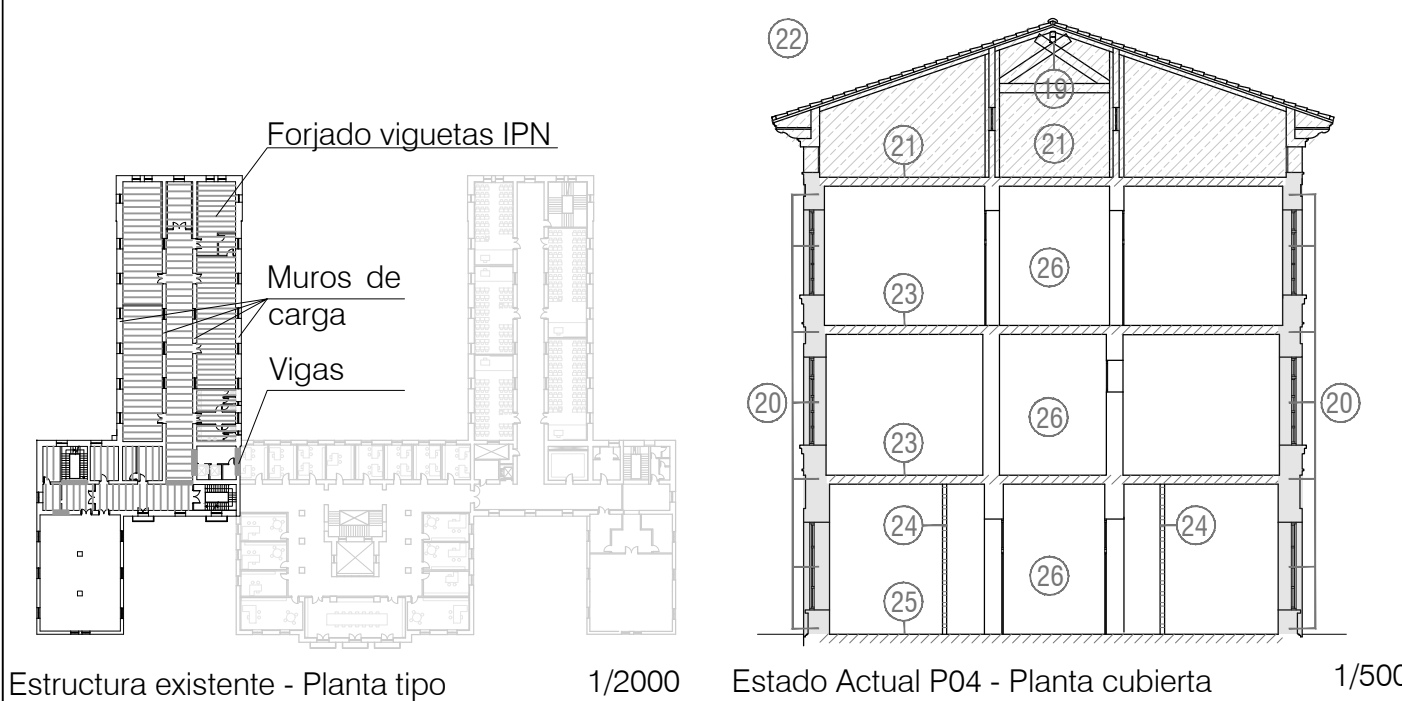
19. Mal estado de conservación de la cubierta  
20. Envolvente del edificio con alta transmitancia, carpintería antigua y de baja calidad  
21. Estado deficiente del espacio bajo cubierta y su forjado (necesaria su demolición)  
22. Instalaciones poco eficientes y obsoletas  
23. Necesidad de refuerzo de la estructura  
24. Demolición de tabiquería existente para nueva distribución  
25. Demolición de solera existente para su saneamiento  
26. Malas condiciones de habitabilidad de los espacios  
27. Estructura de cubierta en riesgo de colapso  
28. Ubicación de la cafetería actualmente en uso  
29. Escalera independiente  
30. Fondo de saco con ausencia de escaleras que compromete la evacuación  
31. Escalera de acceso principal no cumple anchura mínima por accesibilidad  
32. Forjado a diferente altura  
33. Caldera existente obsoleta
