ANEXO 1.3

DOCUMENTACION DE INFORMACION
SOBRE LAS CARACTERISTICAS DE LA EDIFICACION

CENTRO HISTORICO DE HUESCA

PLAN ESPECIAL
DE MEJORA URBANA Y REHABILITACION INTEGRAL

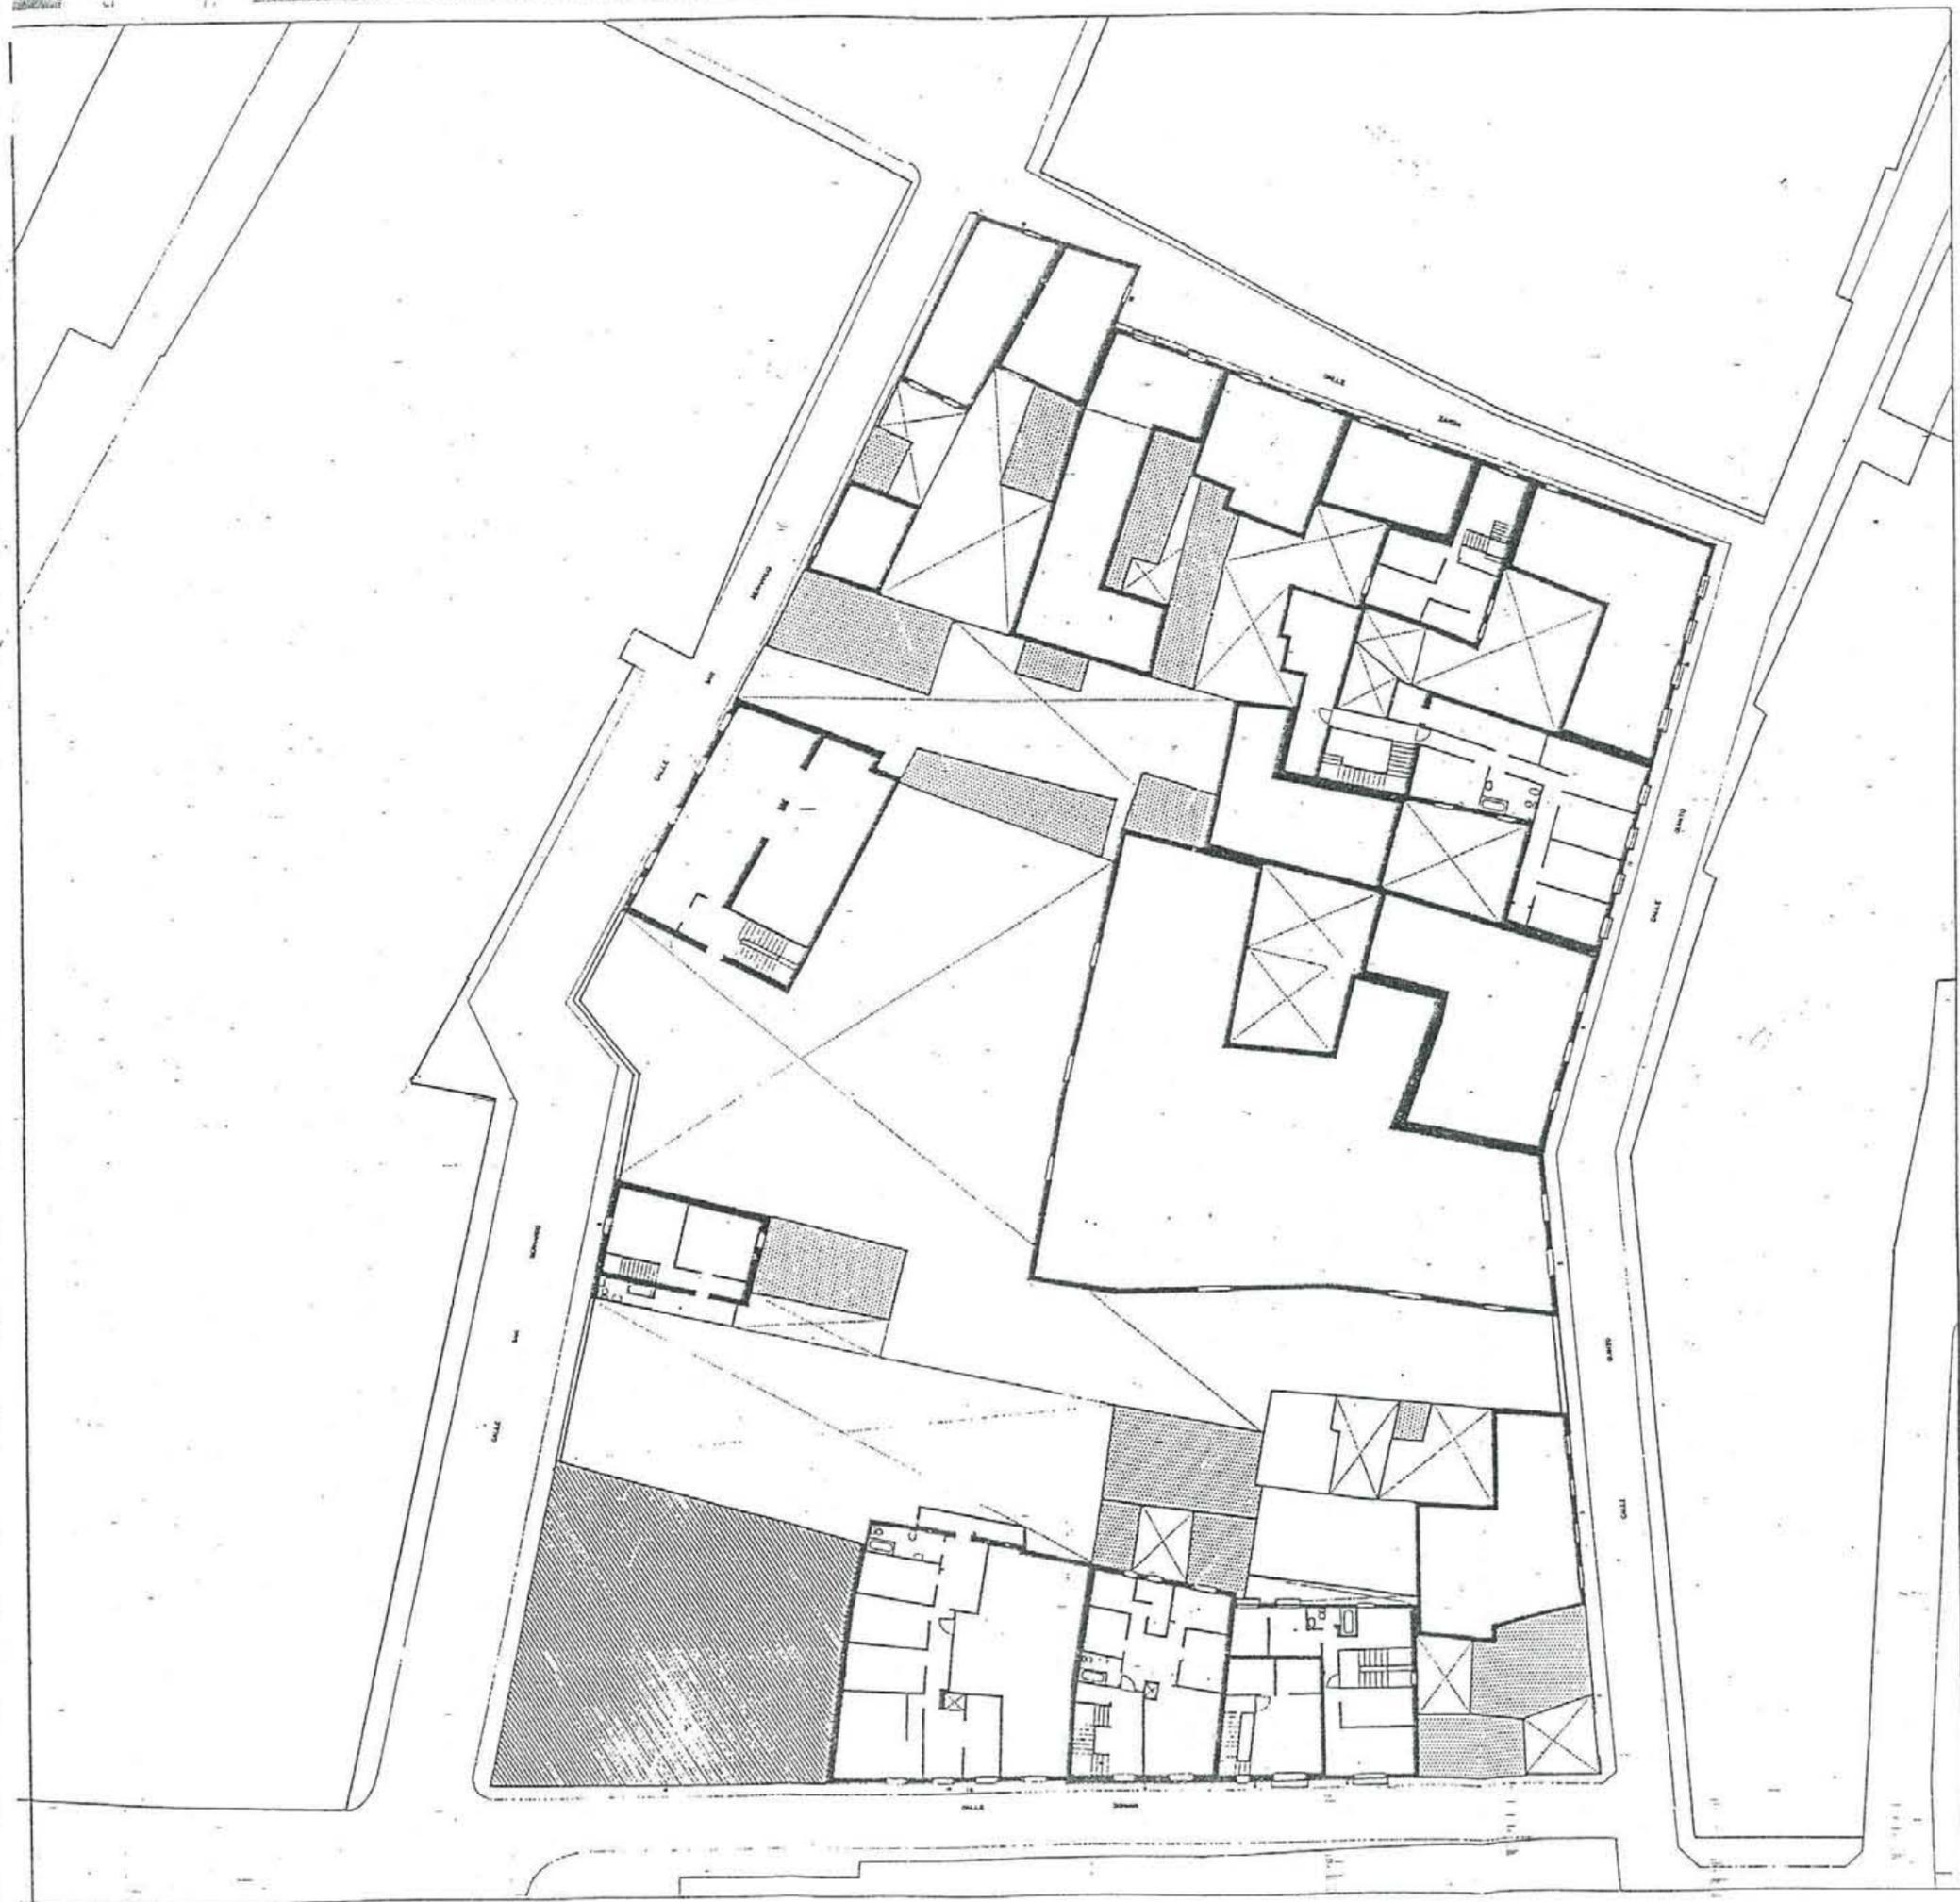
MANZANA No 42890 E: 1/200

ESTADO ACTUAL - PLANTA TIPO

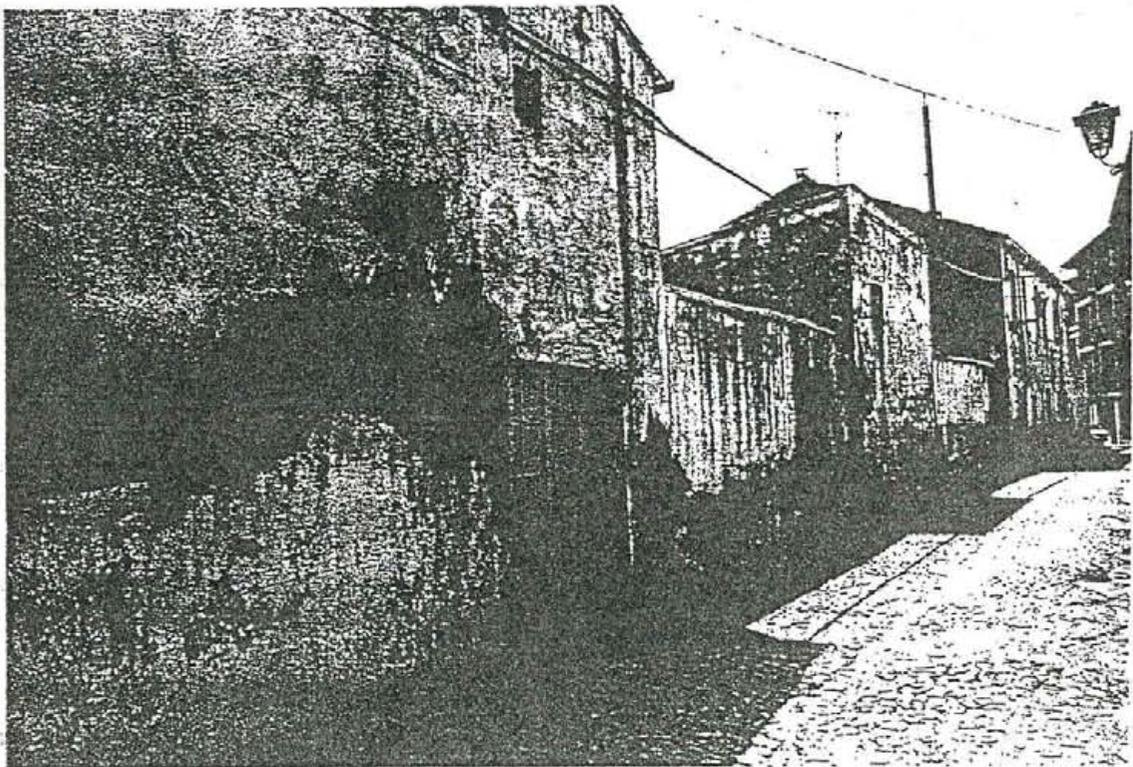
ARQUITECTURA POPULAR. EXISTENTE EN EL CASCO, CERRADA HACIA EL EXTERIOR Y VOLCADA HACIA PATIOS INTERIORES QUE SE ENTREVEN DESDE LA CALLE A TRAVES DE UNA TAPIAS CERRADA O DE UN UNICO ACCESO.

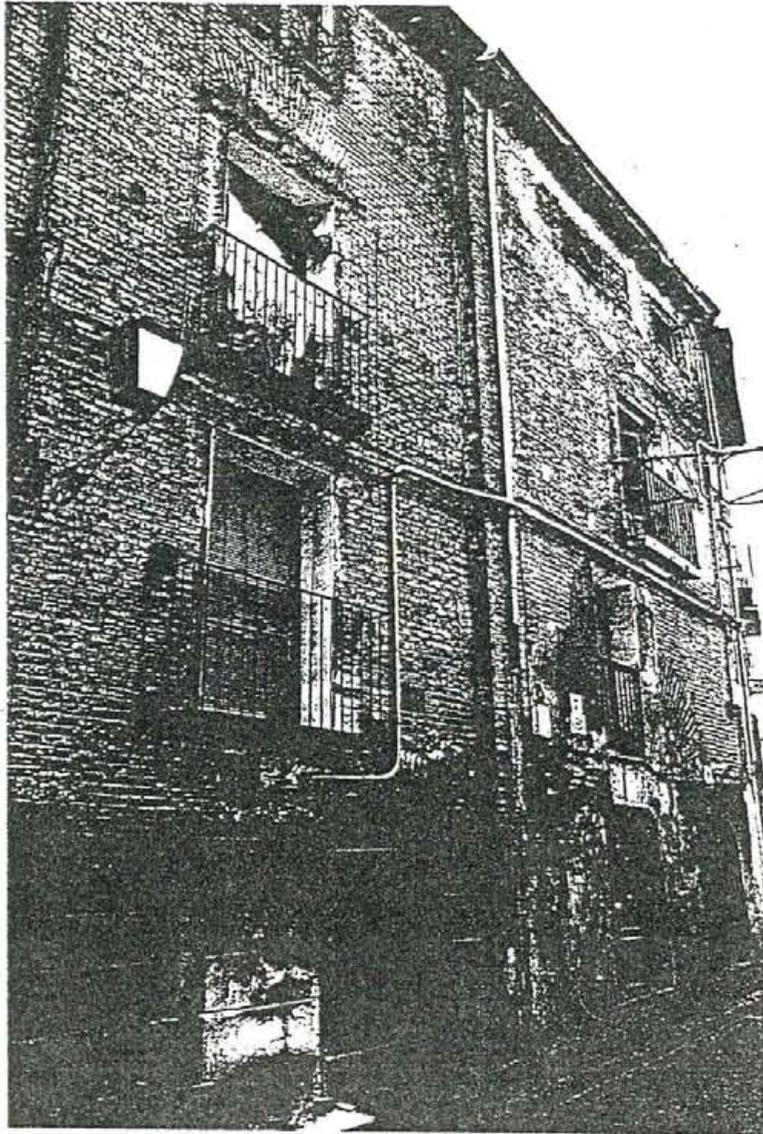
CASAS DE SIGLO XVIII O ANTERIORES CON ALGUNAS MODIFICACIONES POSTERIORES, RESPONDEN A UNOS MISMOS CRITERIOS: CONSTRUCCIONES EN LADRILLO, VANOS IRREGULARMENTE REPARTIDOS Y ENTRADAS BAJO ARCO, DE DOS, TRES Y CUATRO ALTURAS.

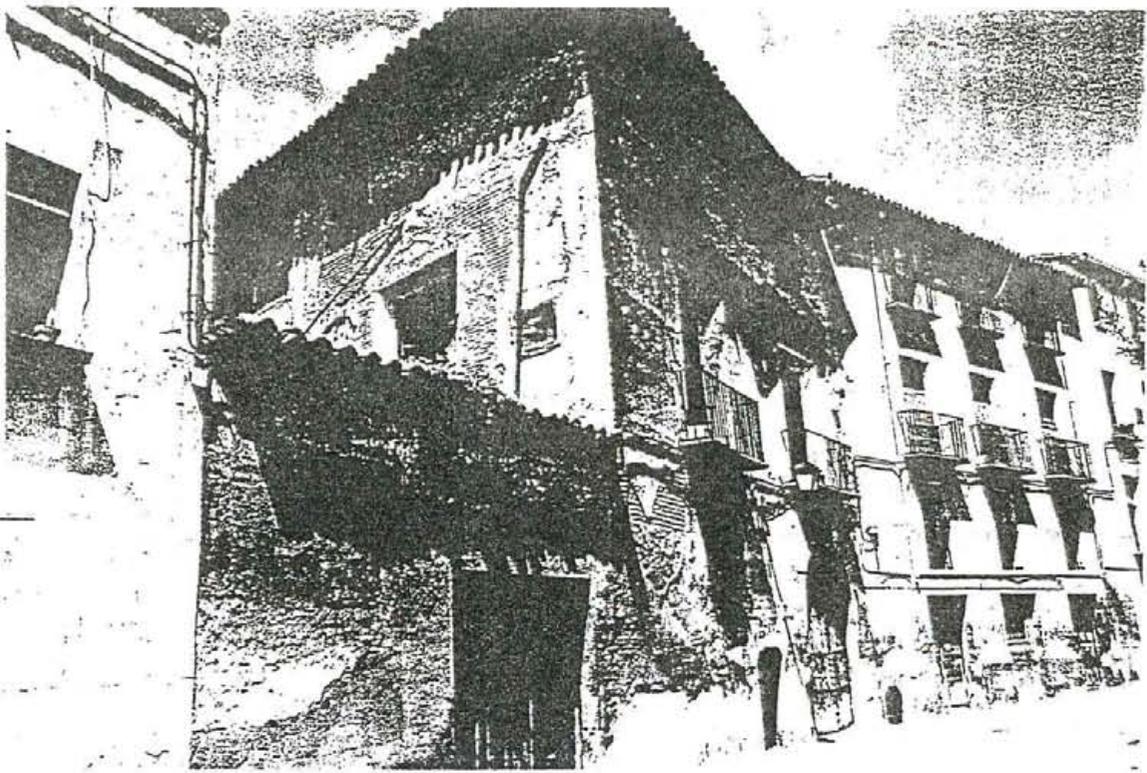
CASAS DE SIGLO XVIII O ANTERIORES CON ALGUNAS MODIFICACIONES POSTERIORES, RESPONDEN A UNOS MISMOS CRITERIOS: CONSTRUCCIONES EN LADRILLO, VANOS IRREGULARMENTE REPARTIDOS Y ENTRADAS BAJO ARCO, DE DOS, TRES Y CUATRO ALTURAS.

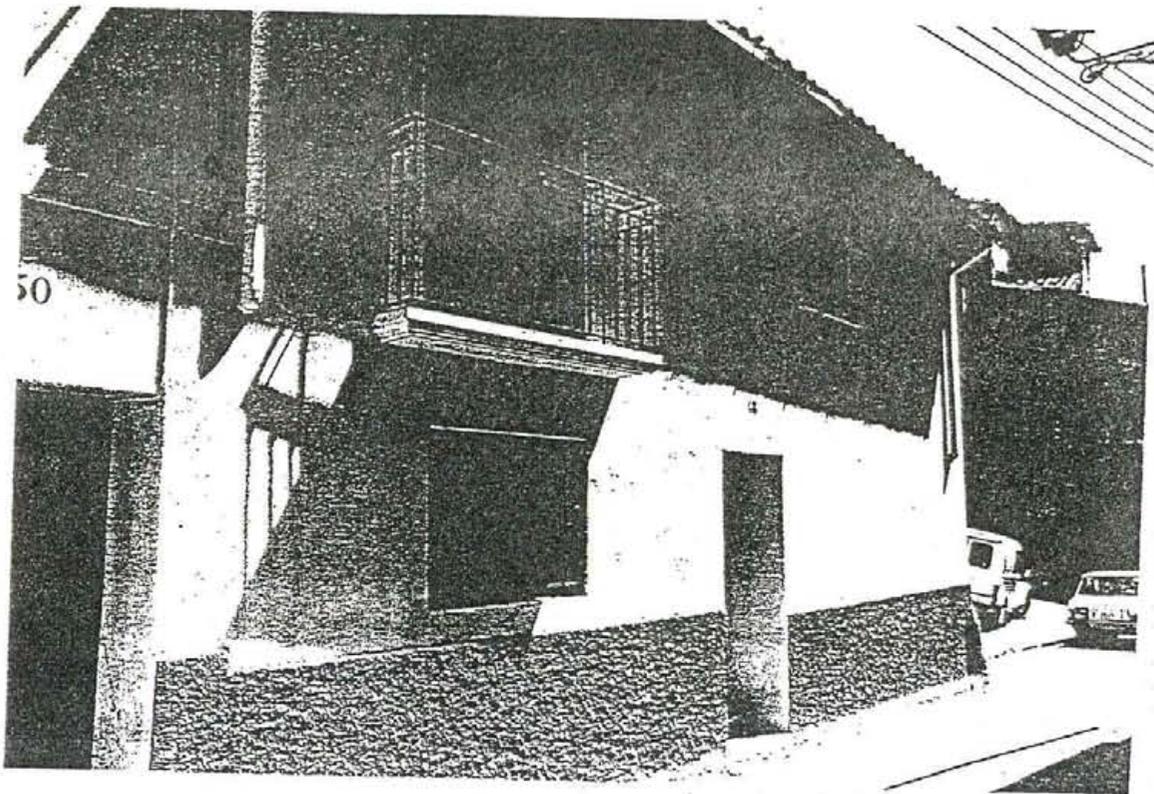
ARQUITECTURA POPULAR DESARROLLADA EN EL INTERIOR DEL CASCO, DE UNA O DOS PLANTAS, MAS BAJO CUBIERTA. ACABADAS EN REBOCO O EN LADRILLO.

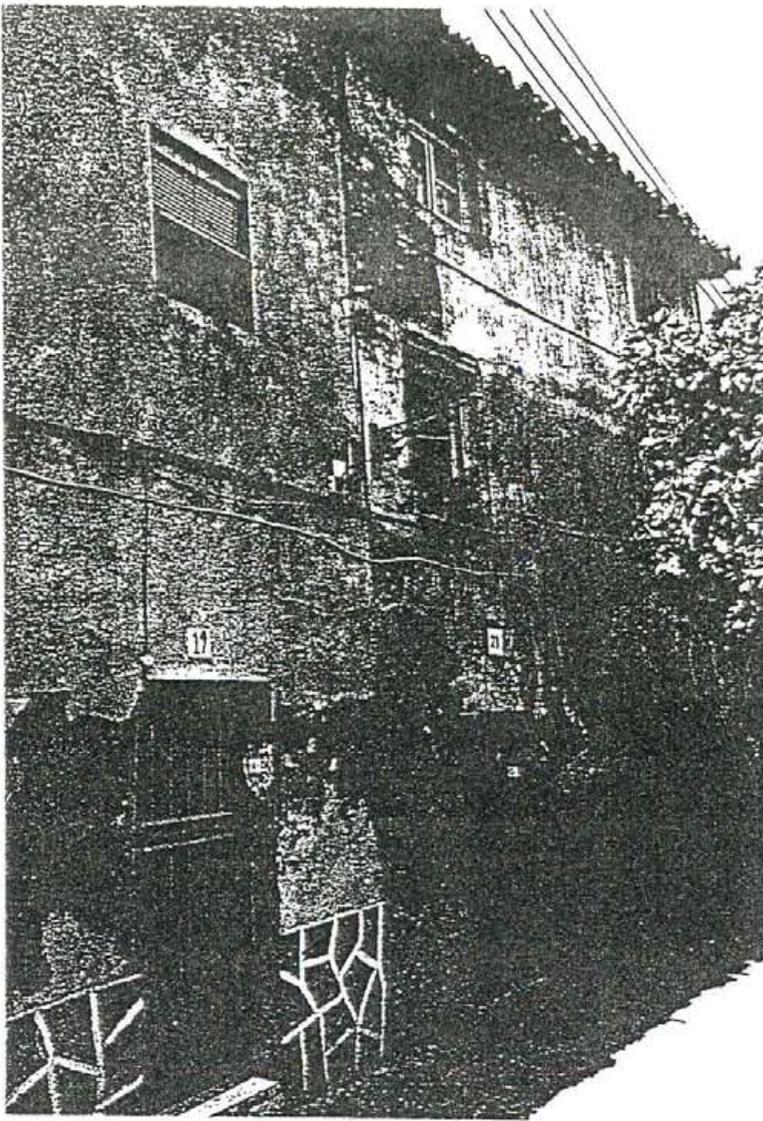
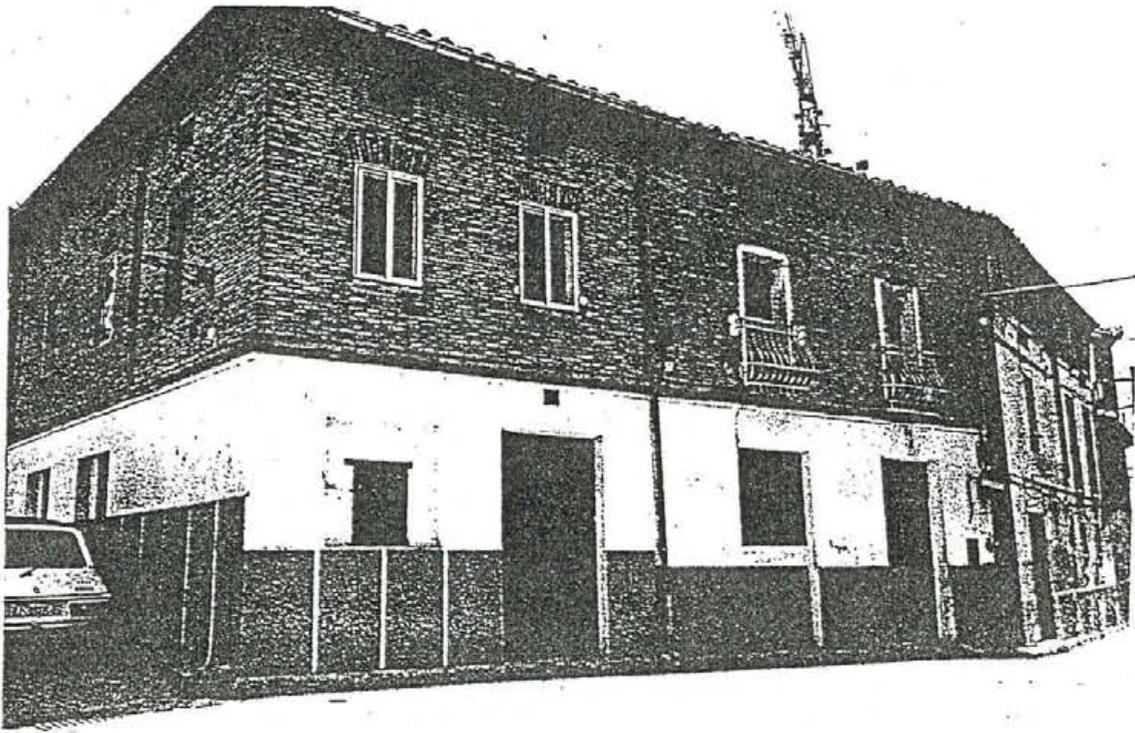
ARQUITECTURA POPULAR DESARROLLADA EN EL INTERIOR DEL CASCO, DE UNA O DOS PLANTAS, MAS BAJO CUBIERTA. ACABADAS EN REBOCO O EN LADRILLO.

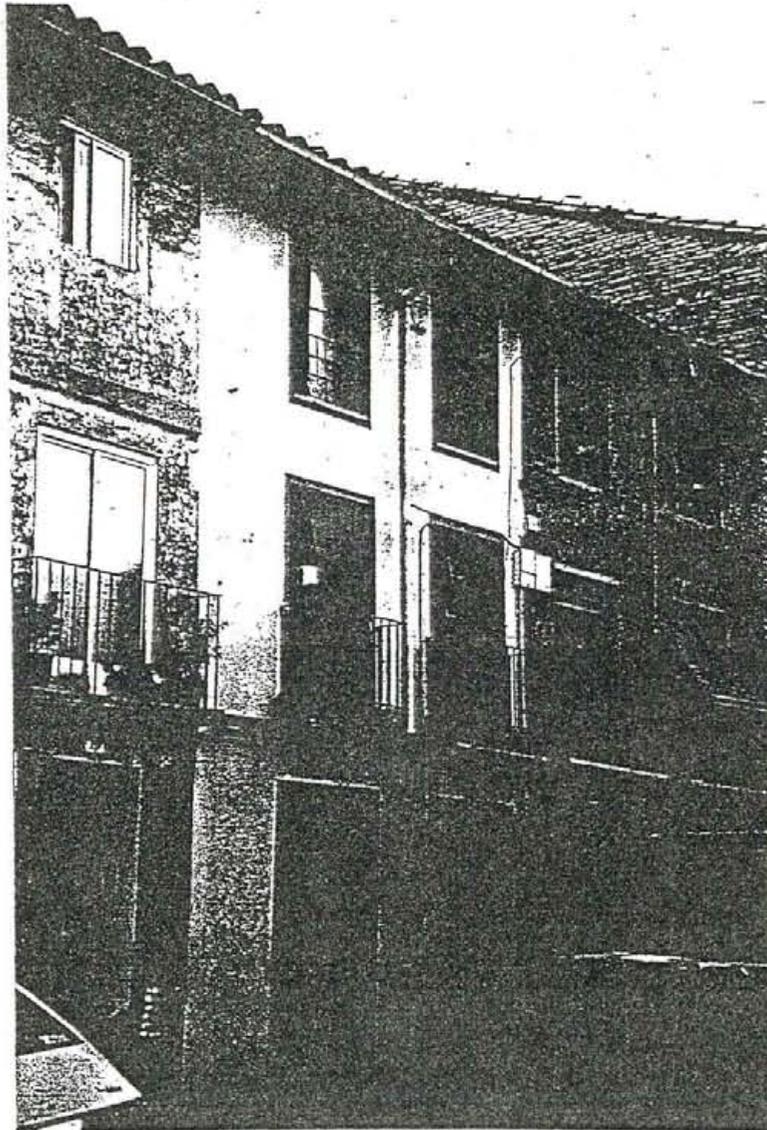
EDIFICIOS DE VIVIENDA DE ARQUITECTURA POPULAR CON UN TRAZADO COMPOSITIVO EN SUS FACHADAS, DE CARÁCTER REGULAR Y SIMETRICO, DERIVADO DE LA DIVULGACION DE LAS REGLAS ACADEMICAS EN LA PRODUCCION EDIFICATORIA DE XIX, CASI SIEMPRE A CARGO DE MAESTROS DE OBRA U OFICIOS DE LA CONSTRUCCION, REVOCADAS EN DISTINTOS COLORES Y REMATADAS POR UN ALERO DE MADERA

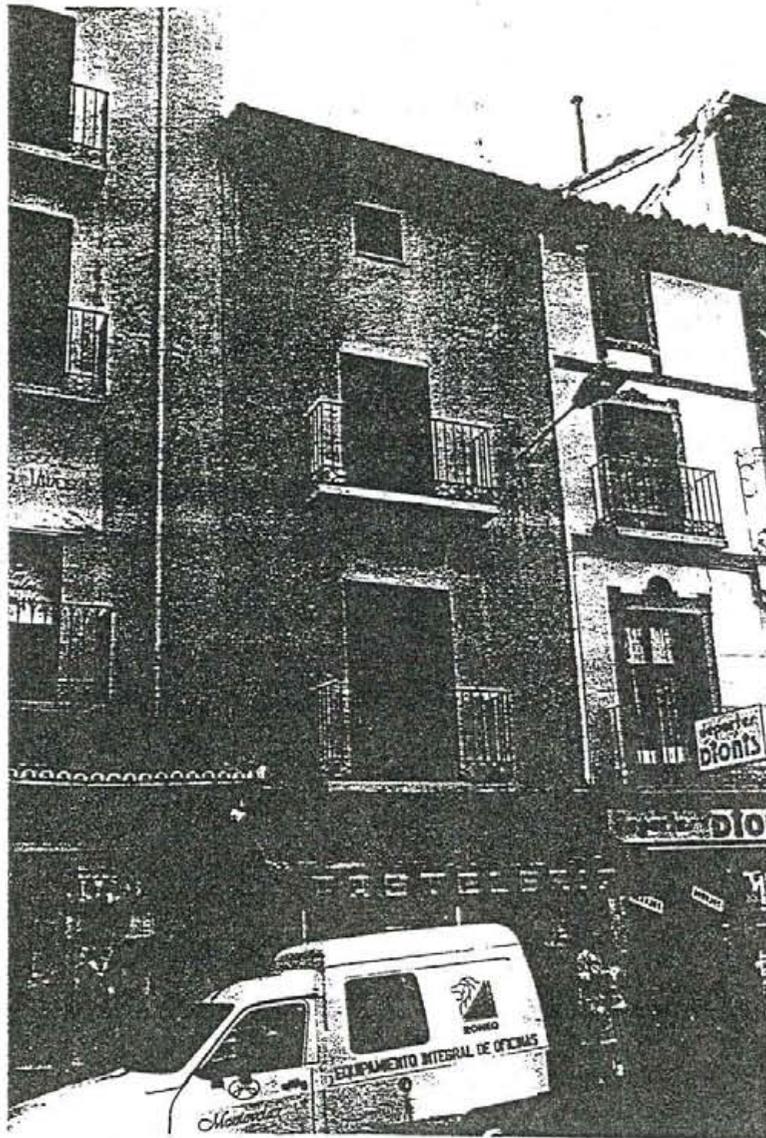
EDIFICIOS DE VIVIENDA DE ARQUITECTURA POPULAR CON UN TRAZADO COMPOSITIVO EN SUS FACHADAS, DE CARÁCTER REGULAR Y SIMETRICO, DERIVADO DE LA DIVULGACION DE LAS REGLAS ACADEMICAS EN LA PRODUCCION EDIFICATORIA DE XIX, CASI SIEMPRE A CARGO DE MAESTROS DE OBRA U OFICIOS DE LA CONSTRUCCION, REVOCADAS EN DISTINTOS COLORES Y REMATADAS POR UN ALERO DE MADERA

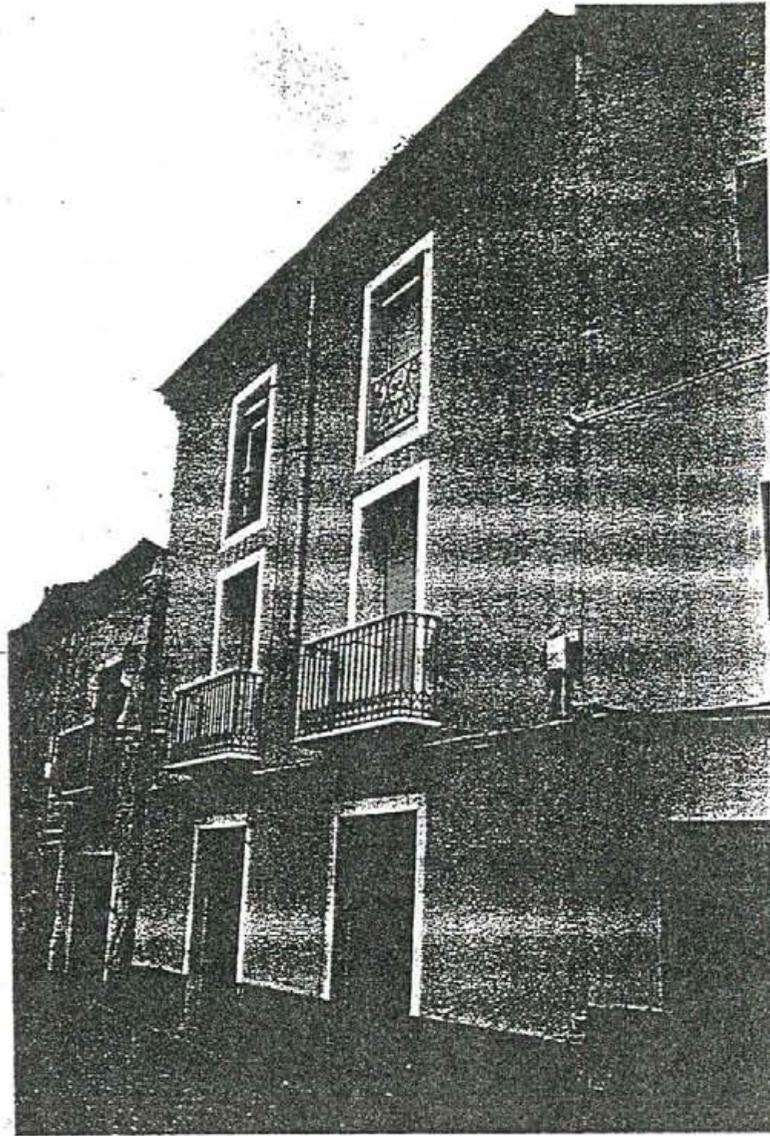
EDIFICIOS DE VIVIENDA DE ARQUITECTURA POPULAR CON UN TRAZADO COMPOSITIVO EN SUS FACHADAS, DE CARÁCTER REGULAR Y SIMETRICO, DERIVADO DE LA DIVULGACION DE LAS REGLAS ACADEMICAS EN LA PRODUCCION EDIFICATORIA DE XIX, CASI SIEMPRE A CARGO DE MAESTROS DE OBRA U OFICIOS DE LA CONSTRUCCION, REVOCADAS EN DISTINTOS COLORES Y REMATADAS POR UN ALERO DE MARERA

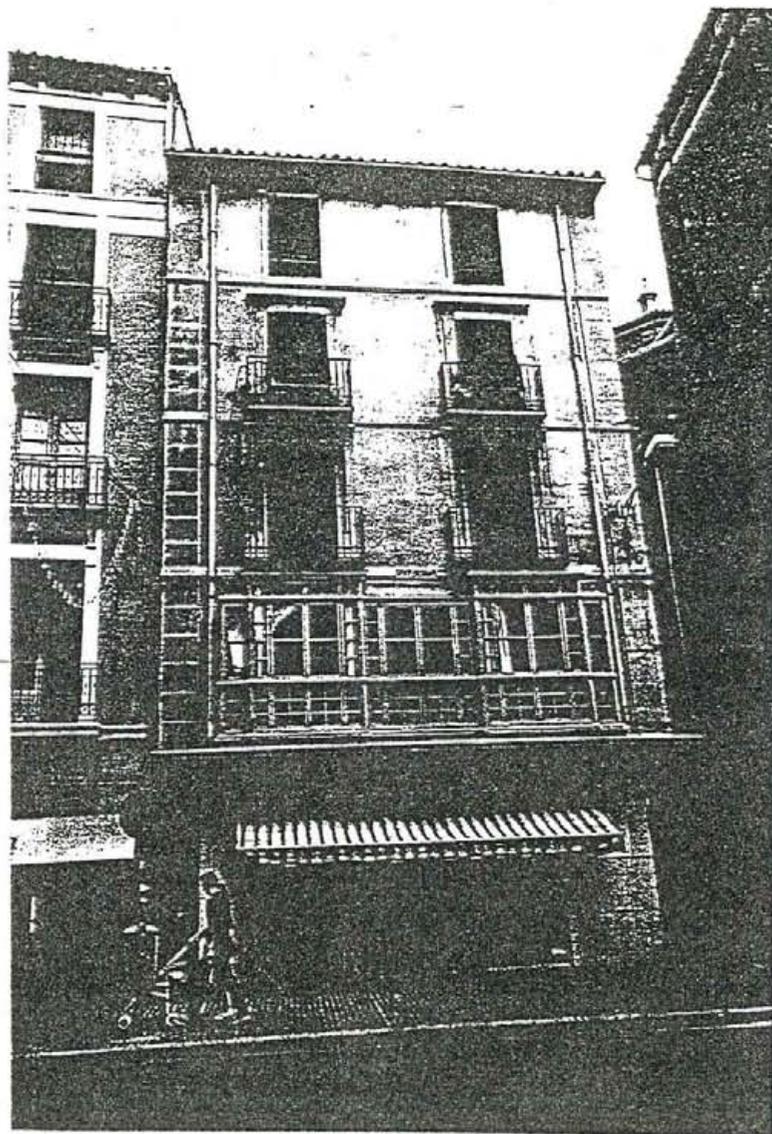
EDIFICIOS DE VIVIENDAS DE CARÁCTER URBANO, DEL XIX CON CARÁCTER COMPOSITIVO EN SUS FACHADAS, COMO EN LOS CASOS ANTERIORES, DERIVADO DE LA DIVULGACION DE LAS REGLAS ACADEMICAS EN LA PRODUCCION EDIFICATORIA DE LOS MAESTROS DE OBRA. DE 5 Y 4 ALTURAS MAS SOLANA (ATICO BAJO CUBIERTA), SE ENCUENTRAN PRINCIPALMENTE EN LA CALLE DEL COSO.

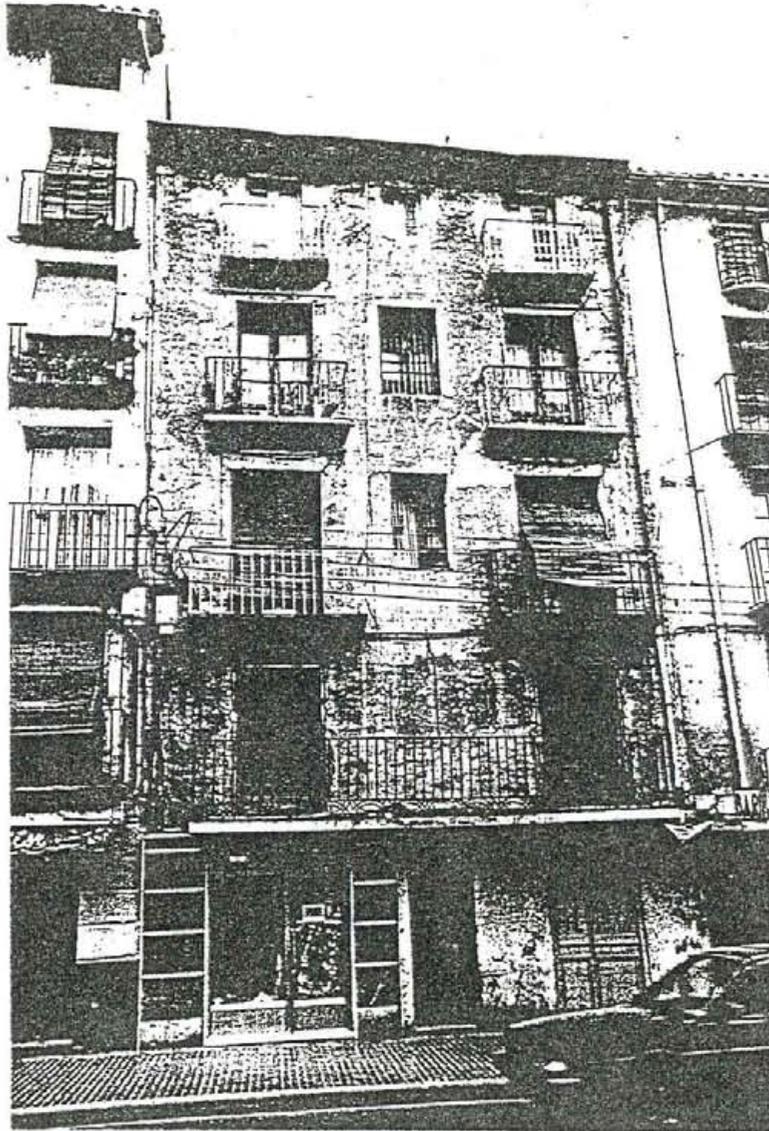
EDIFICIOS DE VIVIENDAS DE CARÁCTER URBANO, DEL XIX CON CARÁCTER COMPOSITIVO EN SUS FACHADAS, COMO EN LOS CASOS ANTERIORES, DERIVADO DE LA DIVULGACION DE LAS REGLAS ACADEMICAS EN LA PRODUCCION EDIFICATORIA DE LOS MAESTROS DE OBRA. DE 5 Y 4 ALTURAS MAS SOLANA (ATICO BAJO CUBIERTA), SE ENCUENTRAN PRINCIPALMENTE EN LA CALLE DEL COSO.

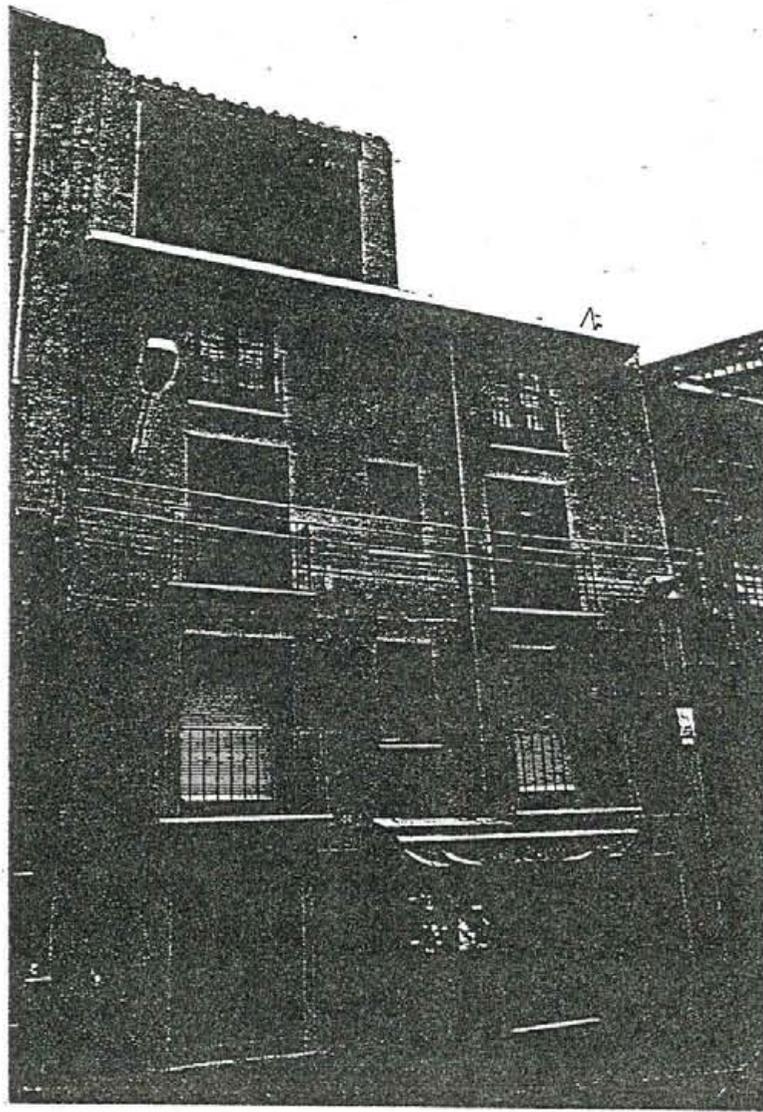
EDIFICIOS DE VIVIENDAS DE CARÁCTER URBANO, DEL XIX CON CARÁCTER COMPOSITIVO EN SUS FACHADAS, COMO EN LOS CASOS ANTERIORES, DERIVADO DE LA DIVULGACION DE LAS REGLAS ACADEMICAS EN LA PRODUCCION EDIFICATORIA DE LOS MAESTROS DE OBRA. DE 5 Y 4 ALTURAS MAS SOLANA (ATICO BAJO CUBIERTA), SE ENCUENTRAN PRINCIPALMENTE EN LA CALLE DEL COSO.

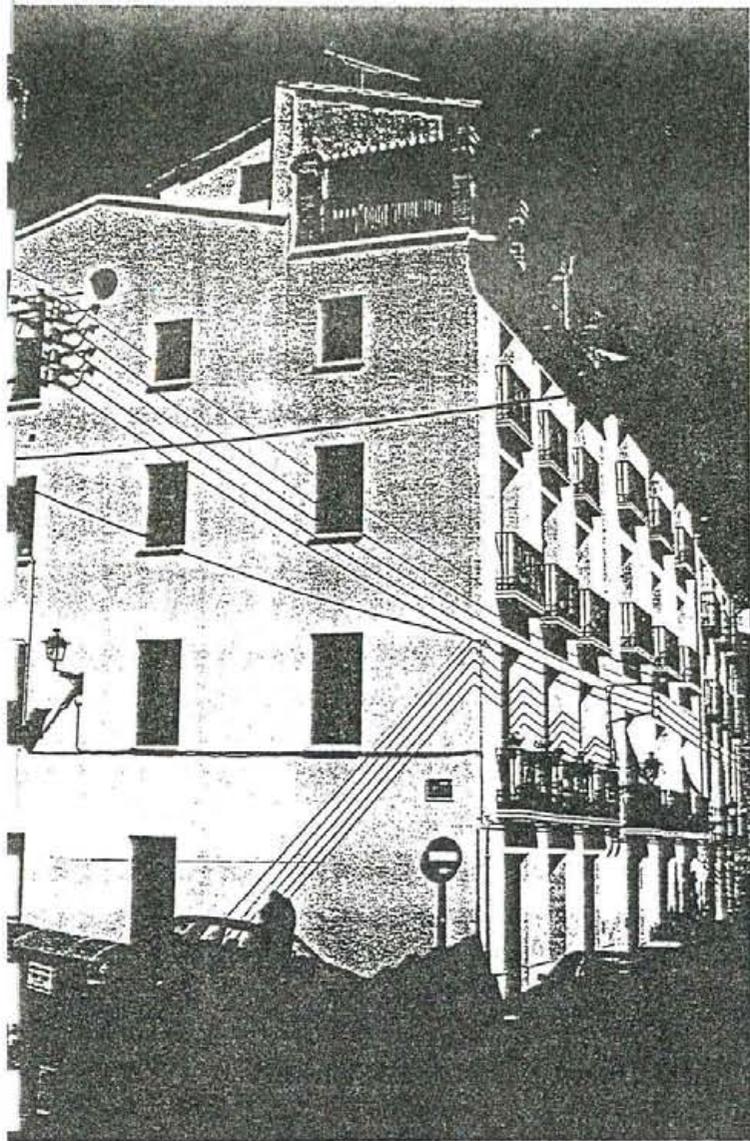
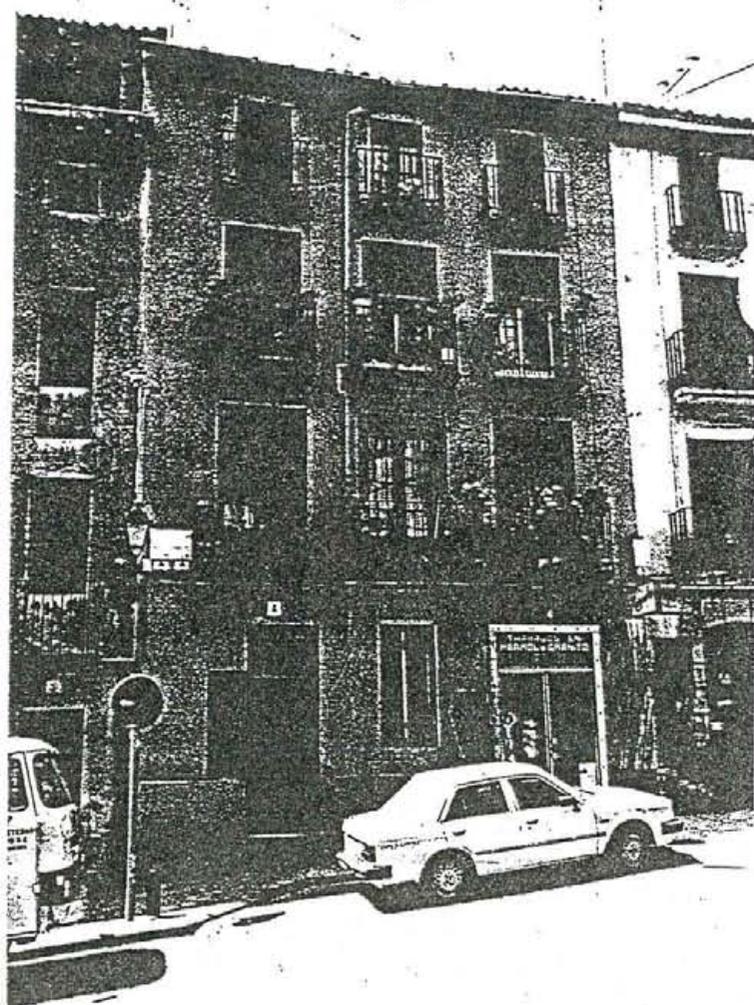
EDIFICOS DE VIVIENDAS, CON SIMILARES CARACTERISTICAS QUE LAS TIPOLOGIAS ANTERIORES, DE CARÁCTER COMPOSITIVO. EN ESTAS, AUMENTA EL NUMERO Y TAMAÑO DE HUESCOS, SE GENERALIZA EL USO DE LA SOLANA

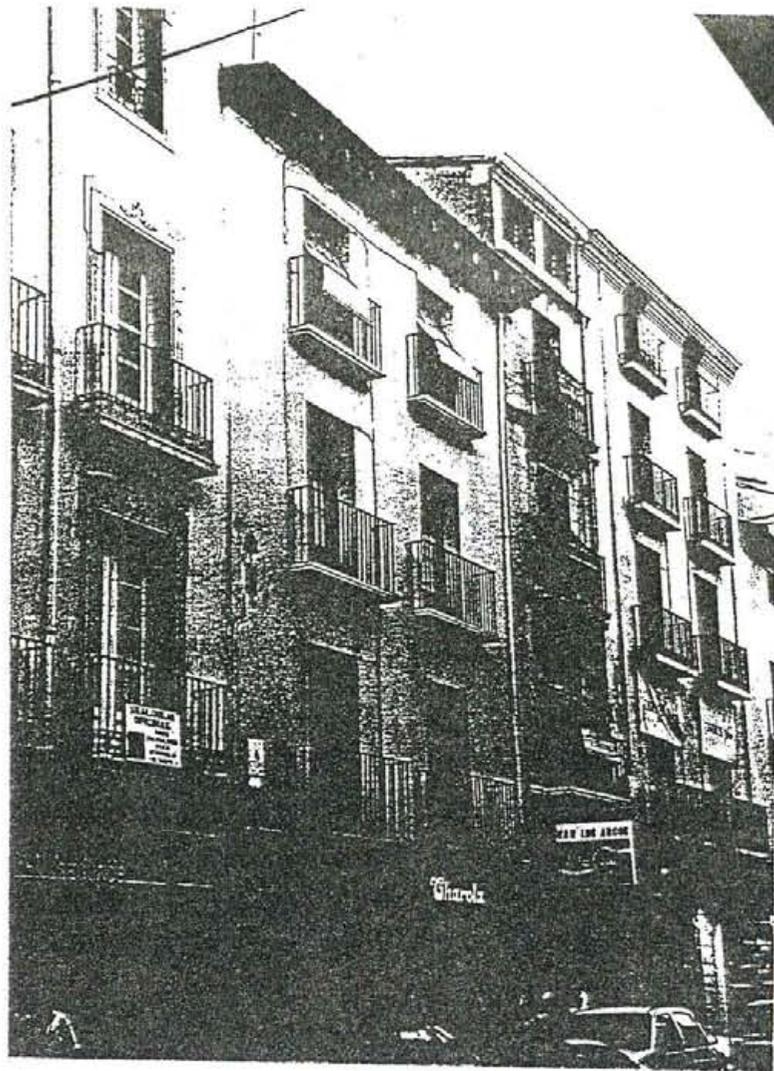
EDIFICOS DE VIVIENDAS, CON SIMILARES CARACTERISTICAS QUE LAS TIPOLOGIAS ANTERIORES, DE CARÁCTER COMPOSITIVO. EN ESTAS, AUMENTA EL NUMERO Y TAMAÑO DE HUESCOS, SE GENERALIZA EL USO DE LA SOLANA

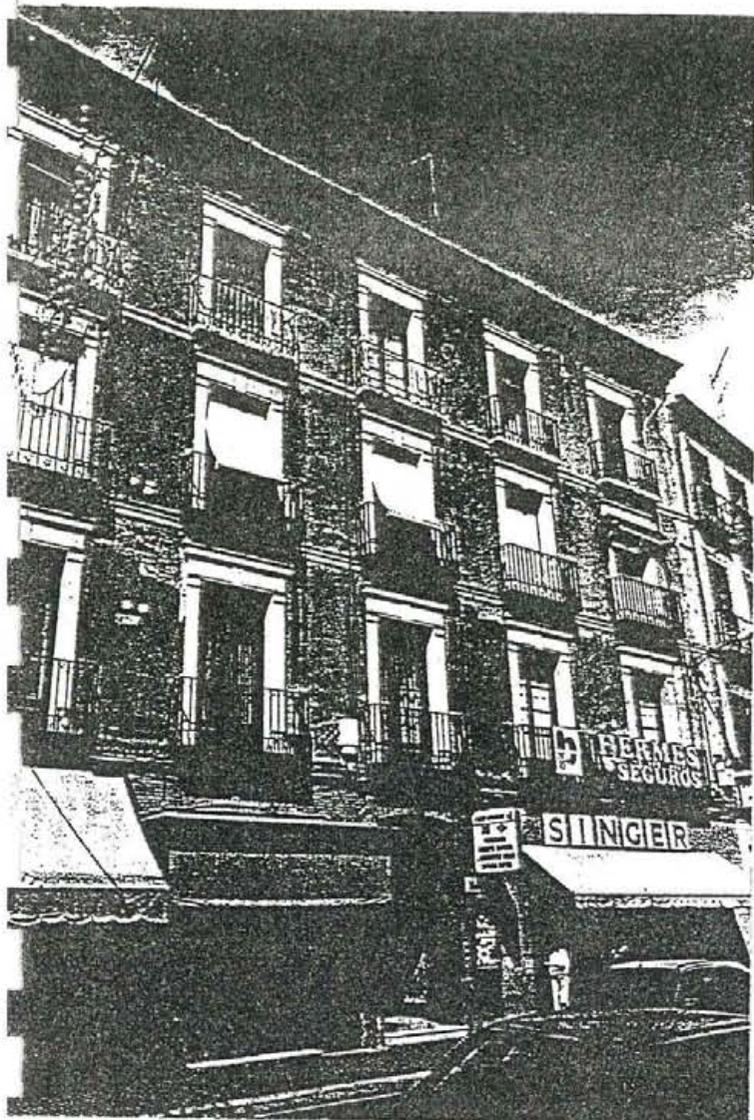
REPRESENTACION TIPOLOGICA DE LA ARQUITECTURA DE FINALES DEL XIX DESARROLLADA EN LA CALLE DEL COSO ALTERNANCIA DE VANOS Y MUROS EN IGUAL PROPORCION, DISTINTOS TRATAMIENTOS EN CADA UNA DE SUS PLANTAS, A NIVEL DE FACHADA DE CUATRO O CINCO ALTURAS, CON O SIN SOLANAS EN SUS CUBIERTAS.

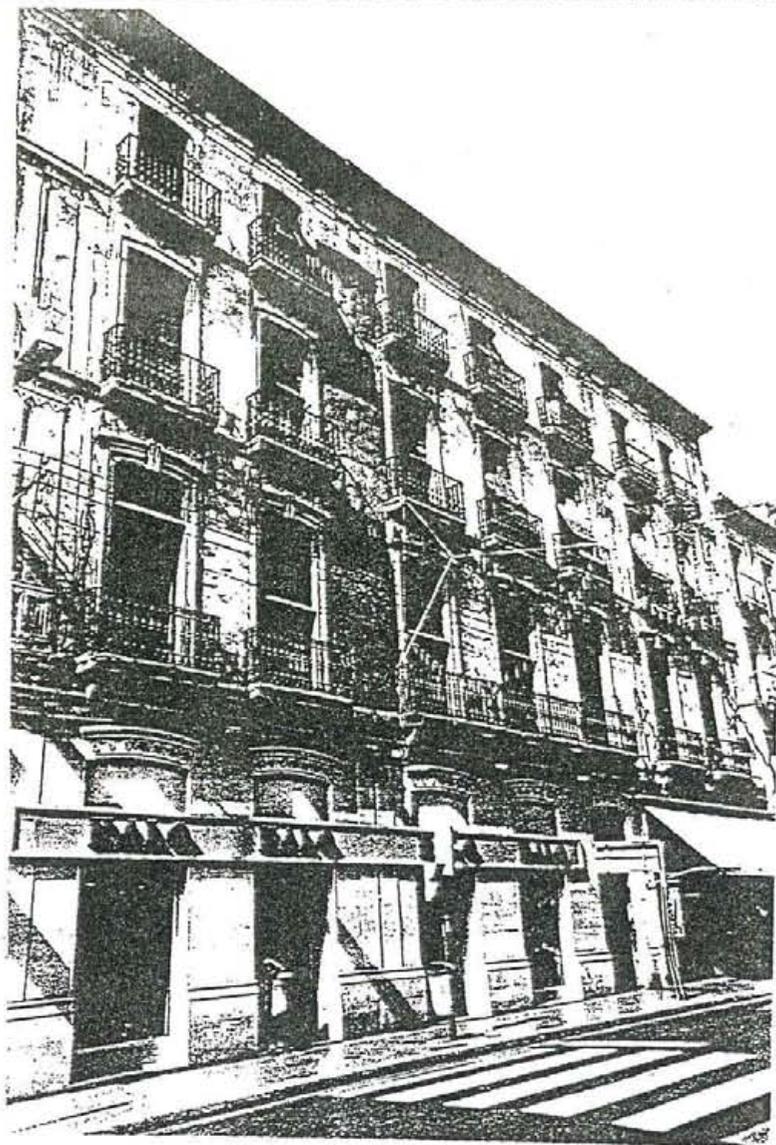
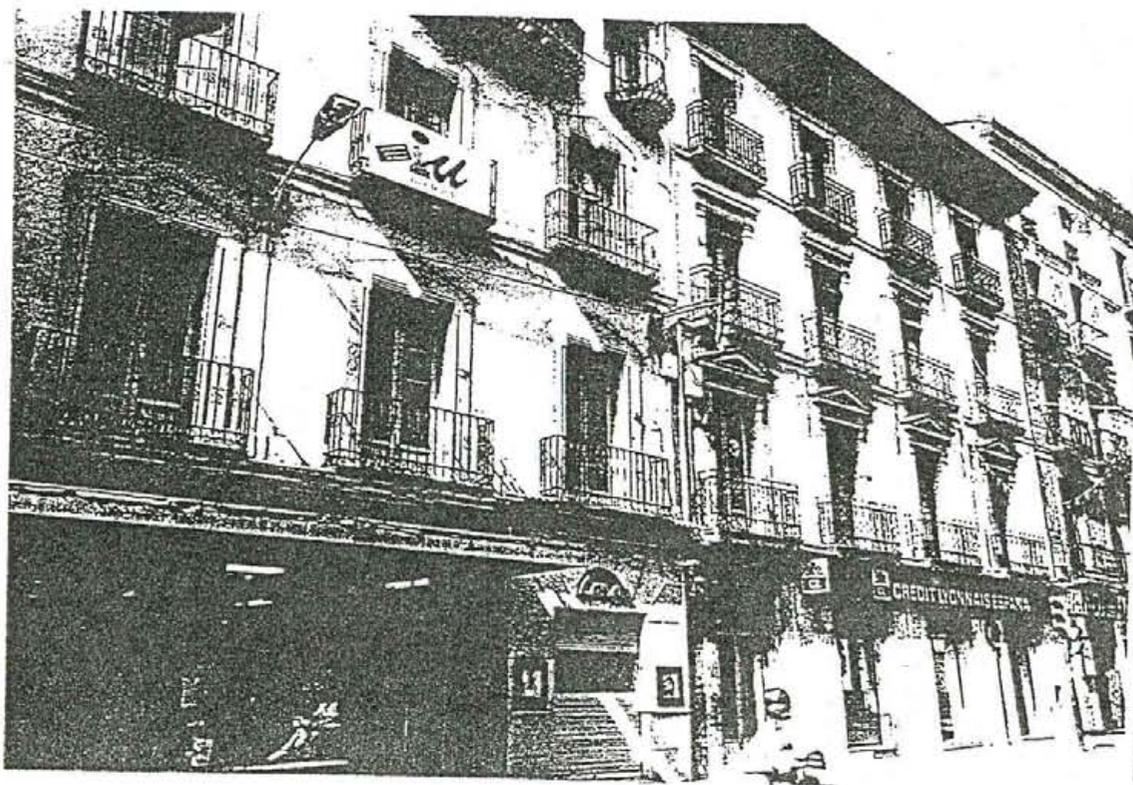
EJEMPLOS DE LA ARQUITECTURA DE DERIVACION CLASICISTA DE PRINCIPIOS DEL SIGLO XX EN LA CALLE DEL COSO.

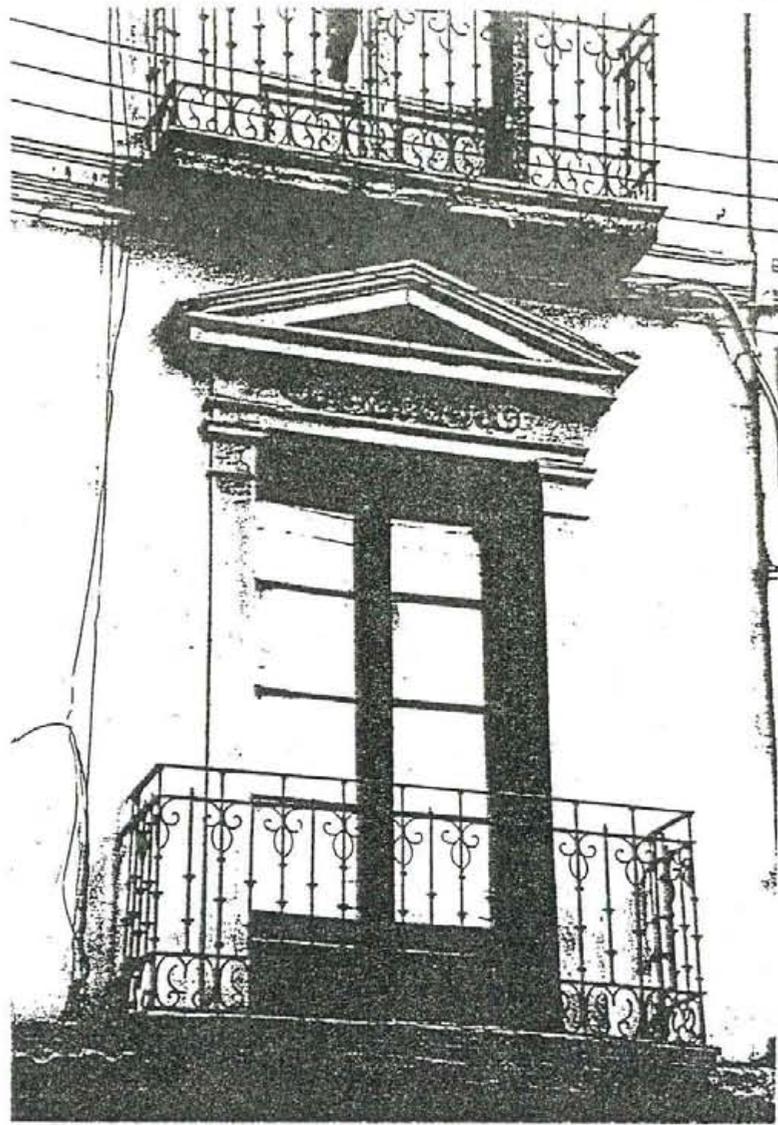
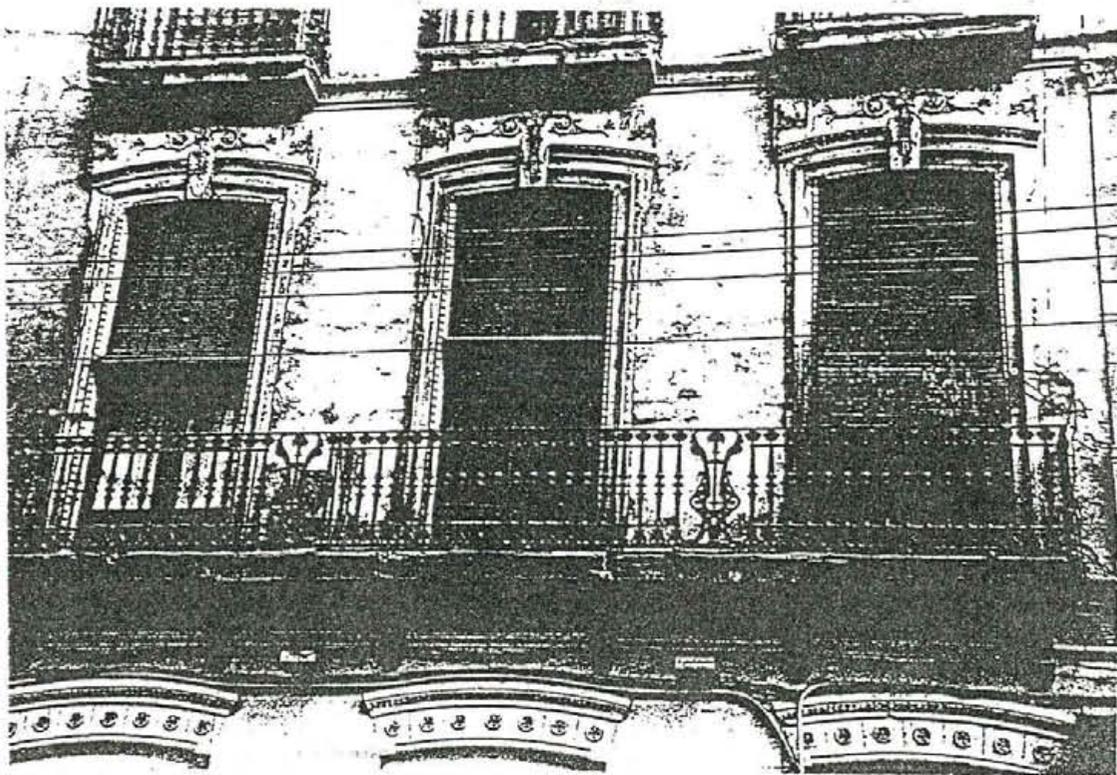
DETALLE DE FACHADAS.
