ANEXO 1.3

DOCUMENTACION DE INFORMACION
SOBRE LAS CARACTERISTICAS DE LA EDIFICACION

CENTRO HISTORICO DE HUESCA

PLAN ESPECIAL
DE MEJORA URBANA Y REHABILITACION INTEGRAL

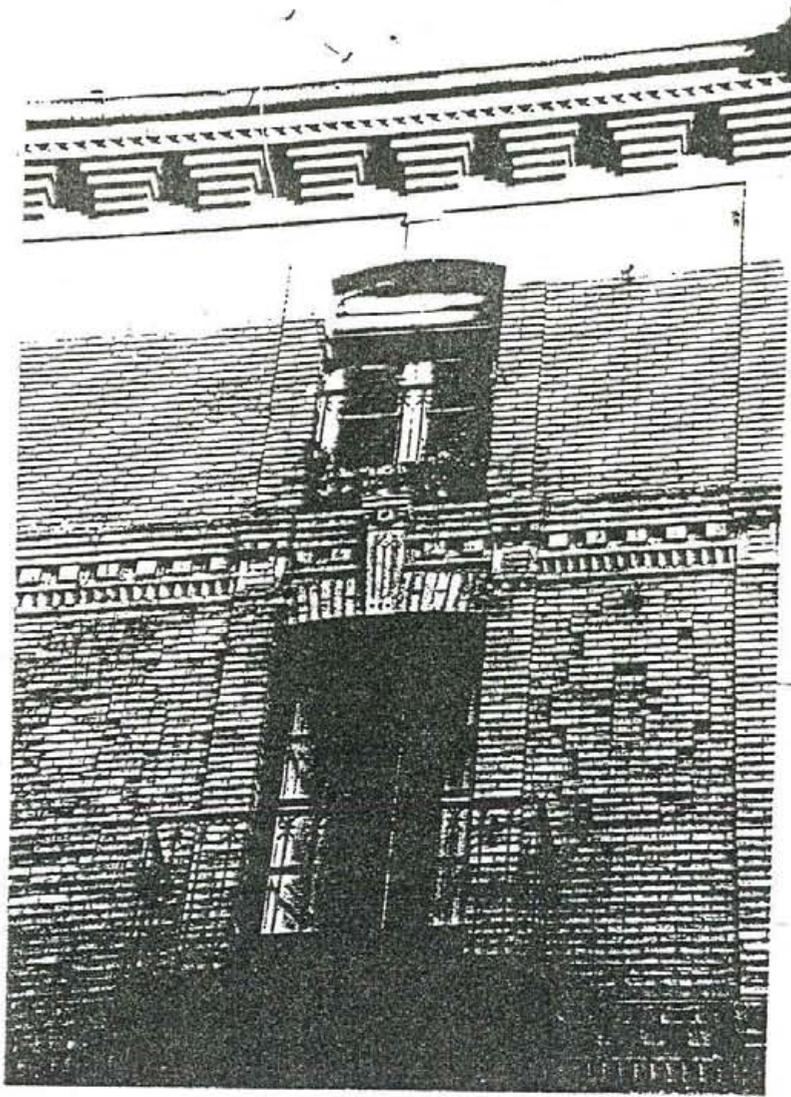
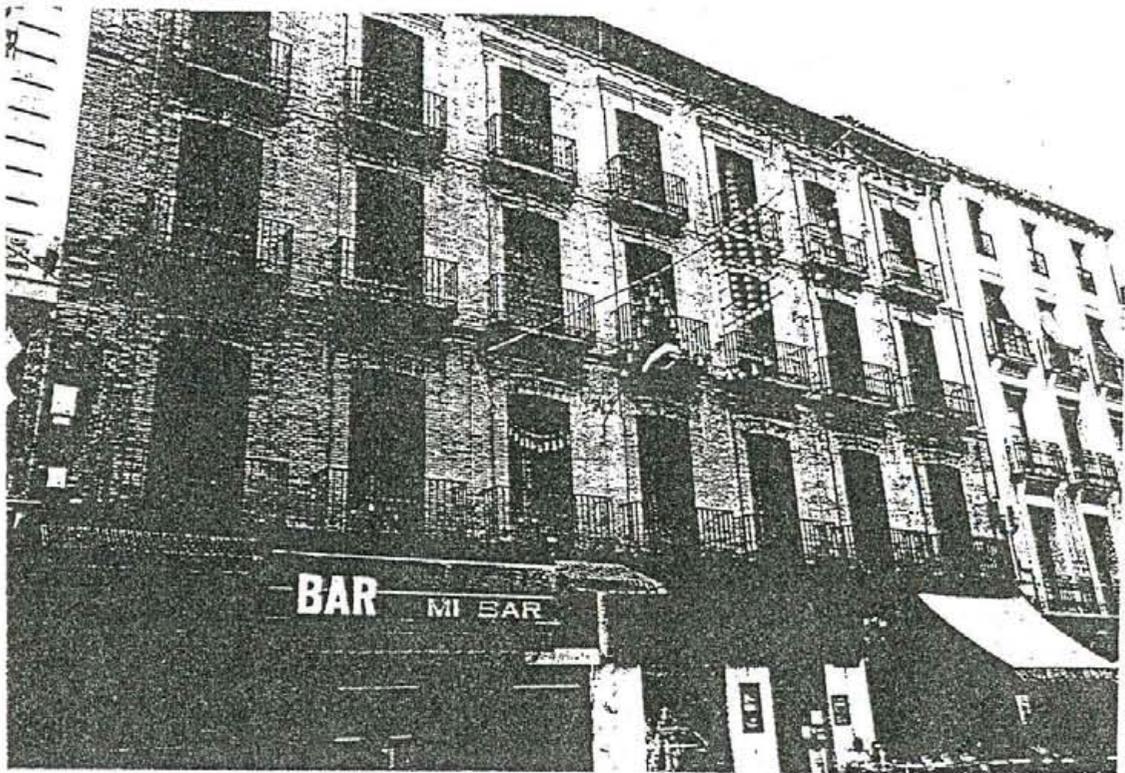
EDIFICIOS REPRESENTATIVOS DE VIVIENDAS ENTRE MEDIANERAS EN ARQUITECTURA DE LADRILLO REALIZADAS SEGÚN LA TRADICION ARAGONERA CON INFLUENCIAS NEOMUDEJAR, A FINALES DEL XIX Y PRINCIPIOS DE XX.

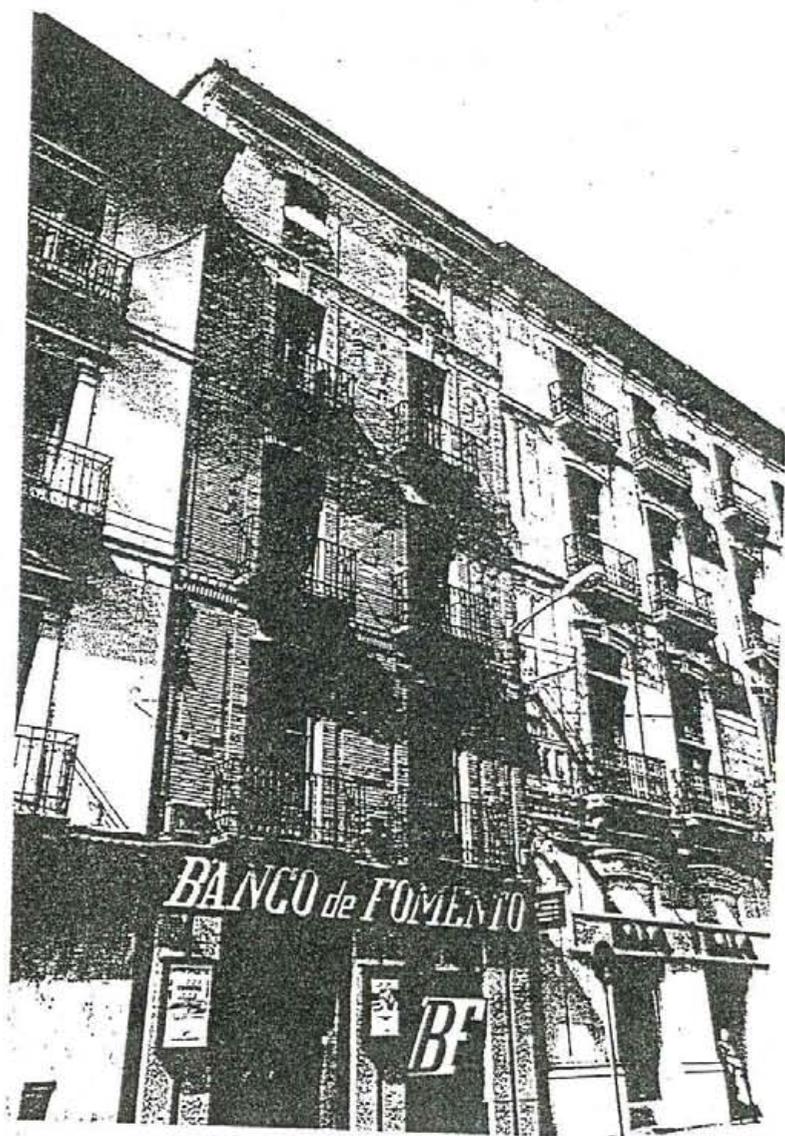
EDIFICIOS REPRESENTATIVOS DE VIVIENDAS ENTRE MEDIANERAS EN ARQUITECTURA DE LADRILLO REALIZADAS SEGÚN LA TRADICION ARAGONERA CON INFLUENCIAS NEOMUDEJAR, A FINALES DEL XIX Y PRINCIPIOS DE XX.

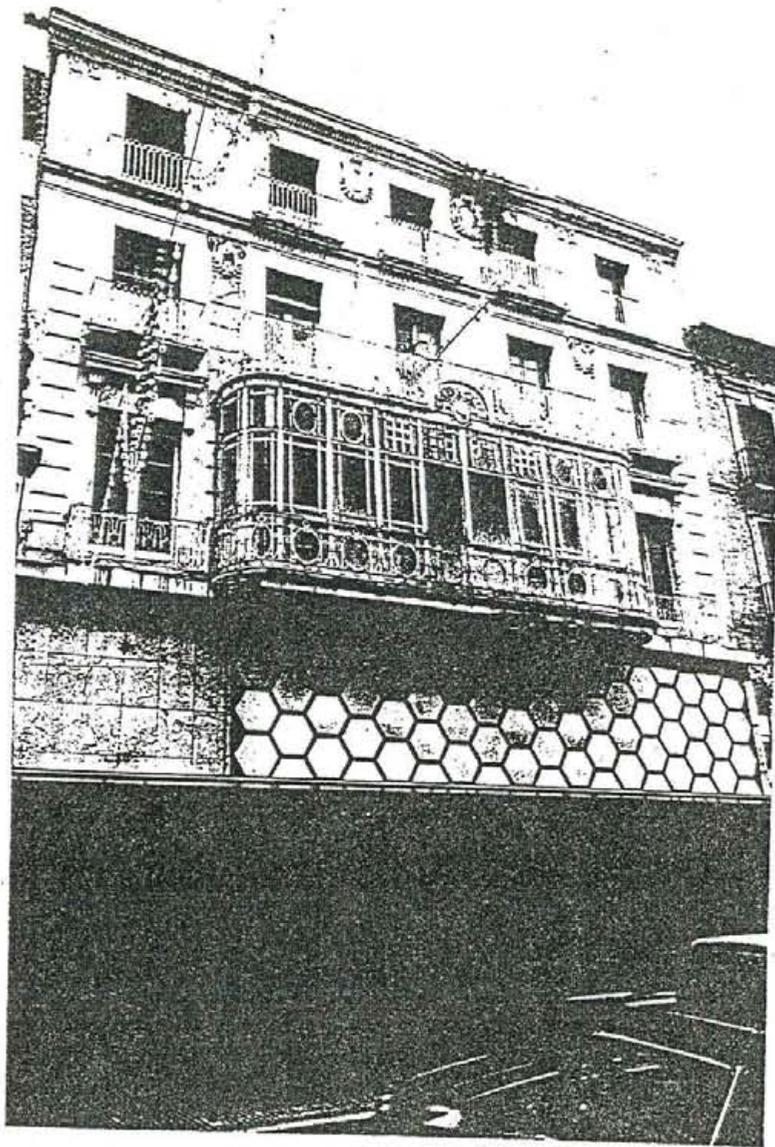
ARQUITECTURA MODERNISTA DEL SIGLO XX, FORMA PARTE DE LA TIPOLOGIA EDIFICATORIA DE LA CALLE DEL COSO.

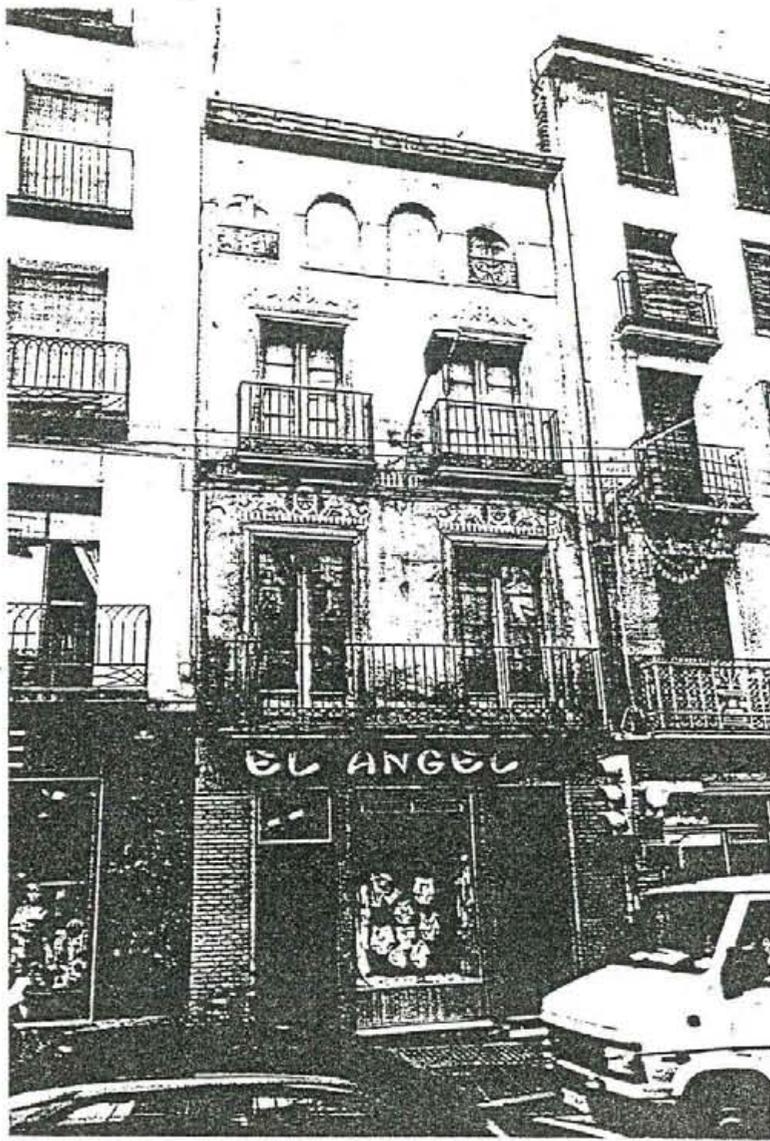
ARQUITECTURA MODERNISTA DEL SIGLO XX, FORMA PARTE DE LA TIPOLOGIA EDIFICATORIA DE LA CALLE DEL COSO.

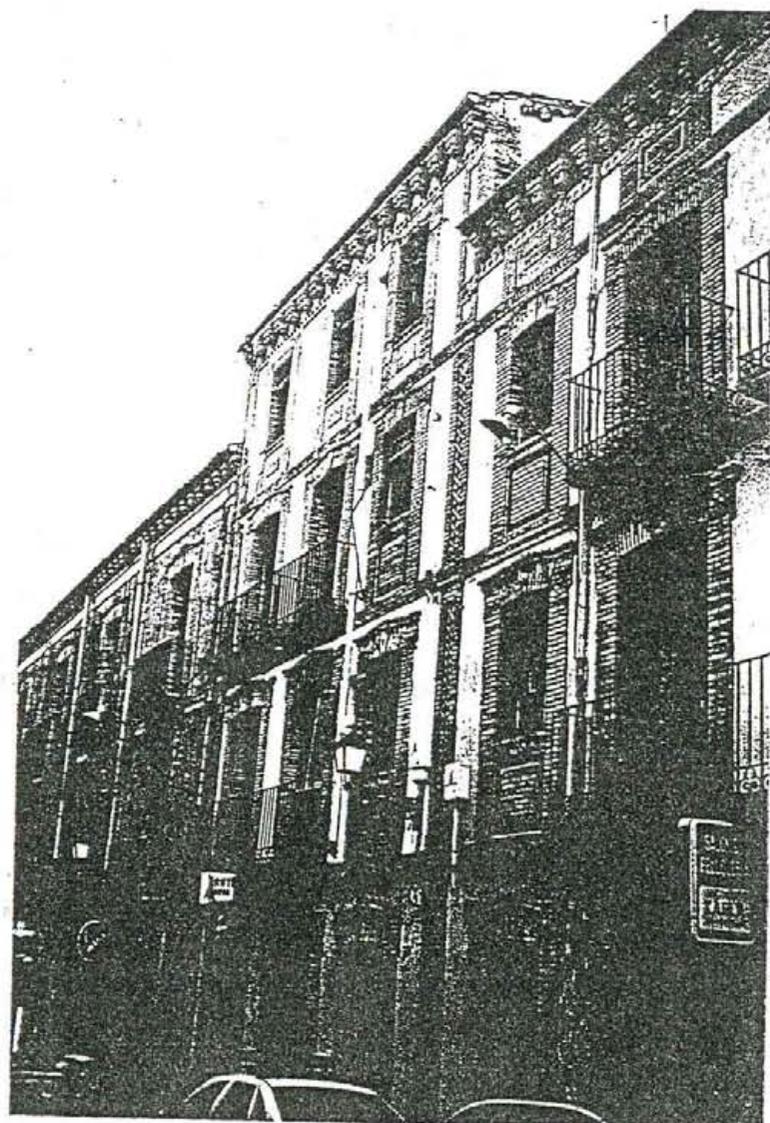
EDIFICIOS DE PRINCIPIOS DEL SIGLO XX, CUYAS FACHADAS SE MEZCLAN VARIOS MATERIALES DE USO TRADICIONAL, EL LADRILLO VISTO Y EL REVOCO, CON OTROS DE NUEVA INCORPORACION , EL AZULEJO.

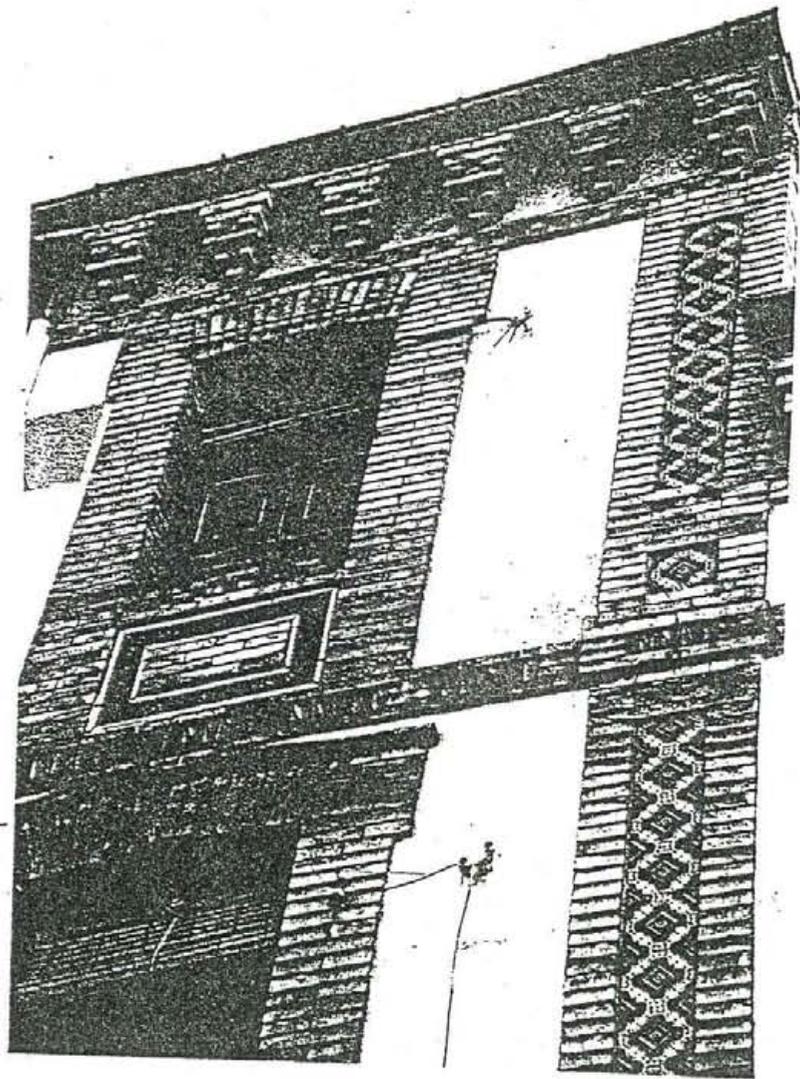
EDIFICIOS DE PRINCIPIOS DEL SIGLO XX, CUYAS FACHADAS SE MEZCLAN VARIOS MATERIALES DE USO TRADICIONAL, EL LADRILLO VISTO Y EL REVOCO, CON OTROS DE NUEVA INCORPORACION , EL AZULEJO.

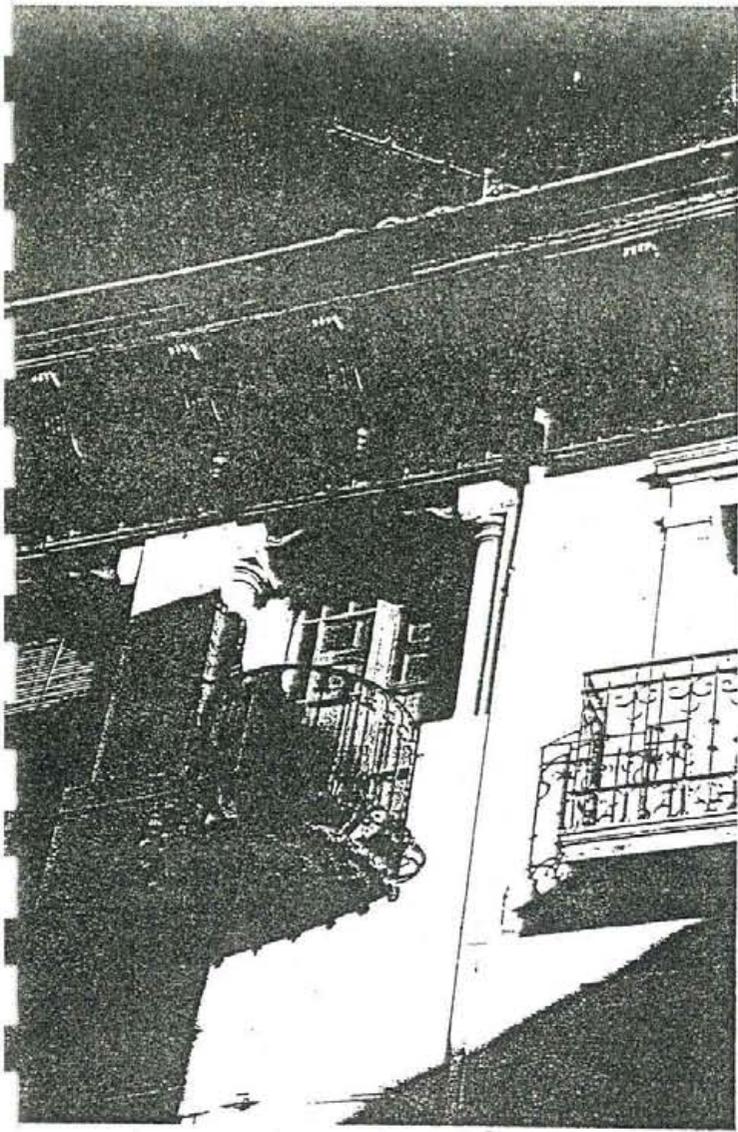
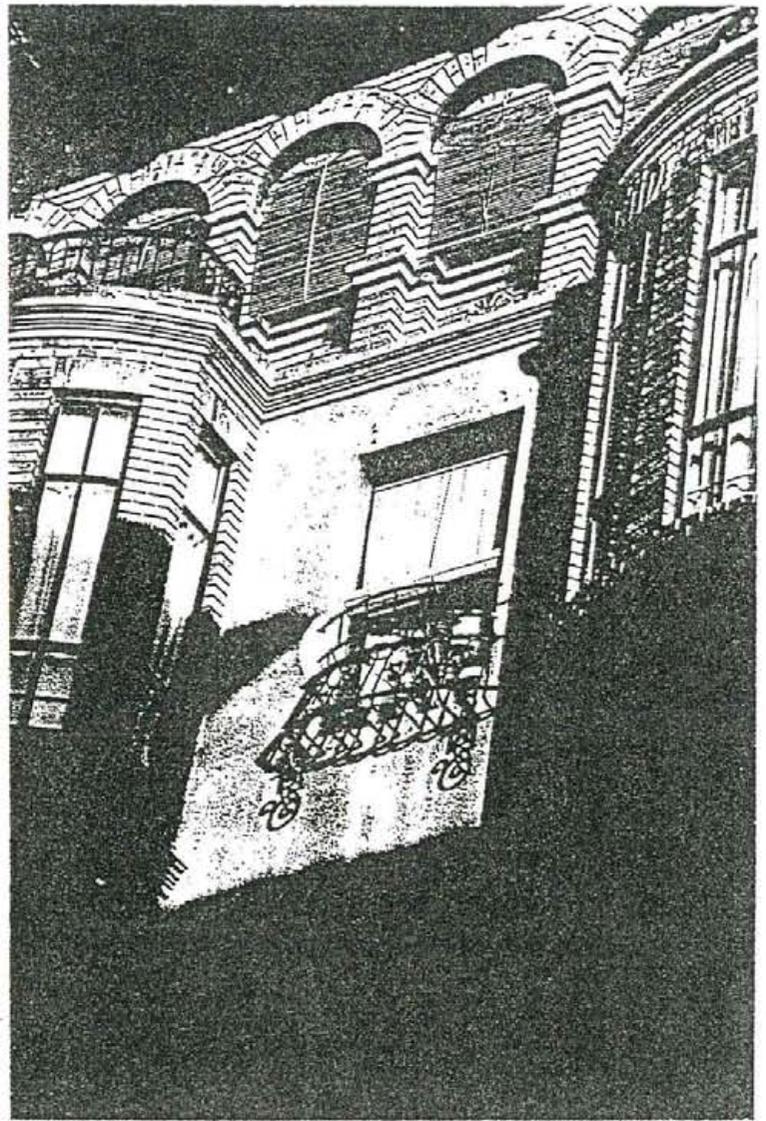
ARQUITECTURA DEL SIGLO XX, REPRESENTACION DE LA ARQUITECTURA REGIONALISTA EN LA CALLE DEL COSO.

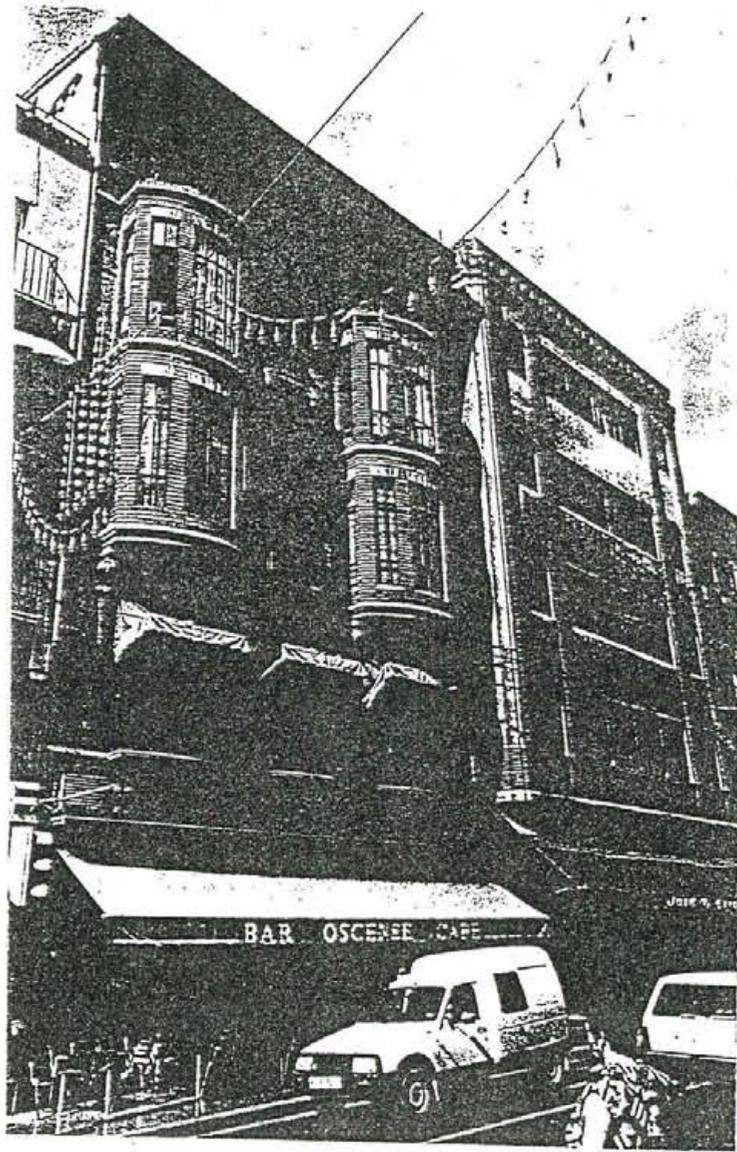
ARQUITECTURA DEL SIGLO XX, REPRESENTACION DE LA ARQUITECTURA REGIONALISTA EN LA CALLE DEL COSO.

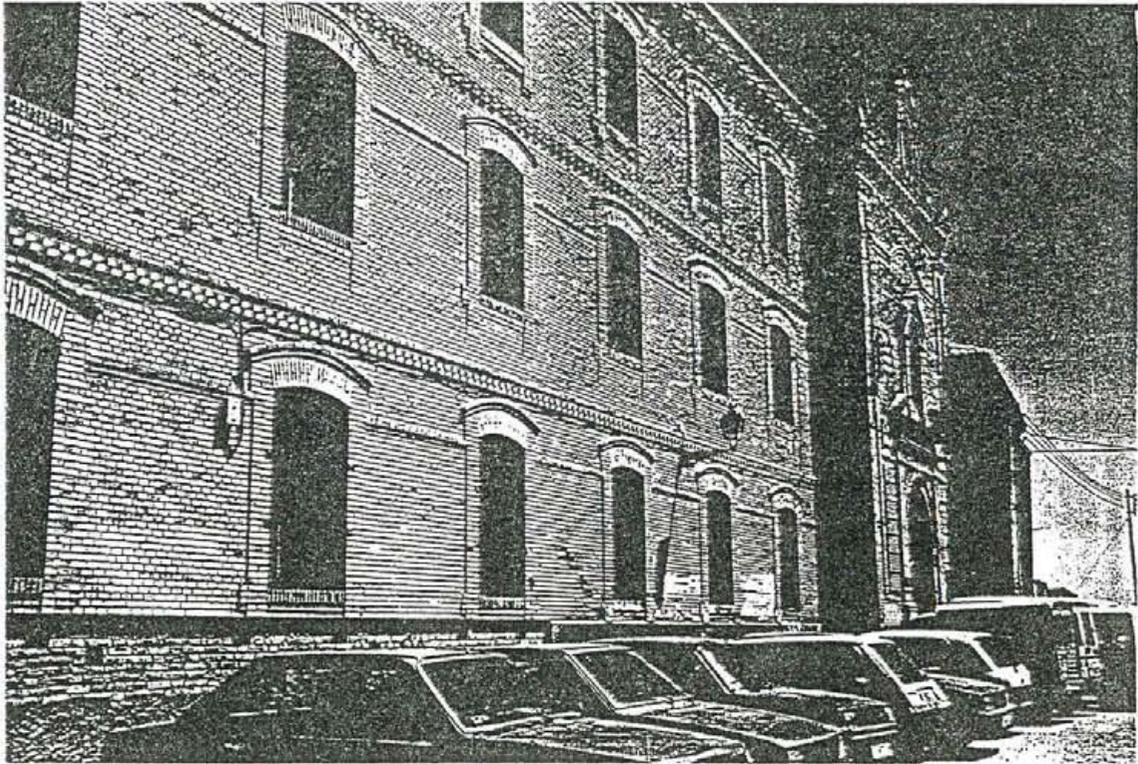
SEMINARIO_FACHADA DE 1.866, ARQUITECTO HILARION RUBIO

ARQUITECTURA DE LADRILLO VISTO, EL LA LINEA EVOLUCIONADA DE LOS
ELEMENTOS CARACTERISTICOS DE LA REGION ARAGONESA.

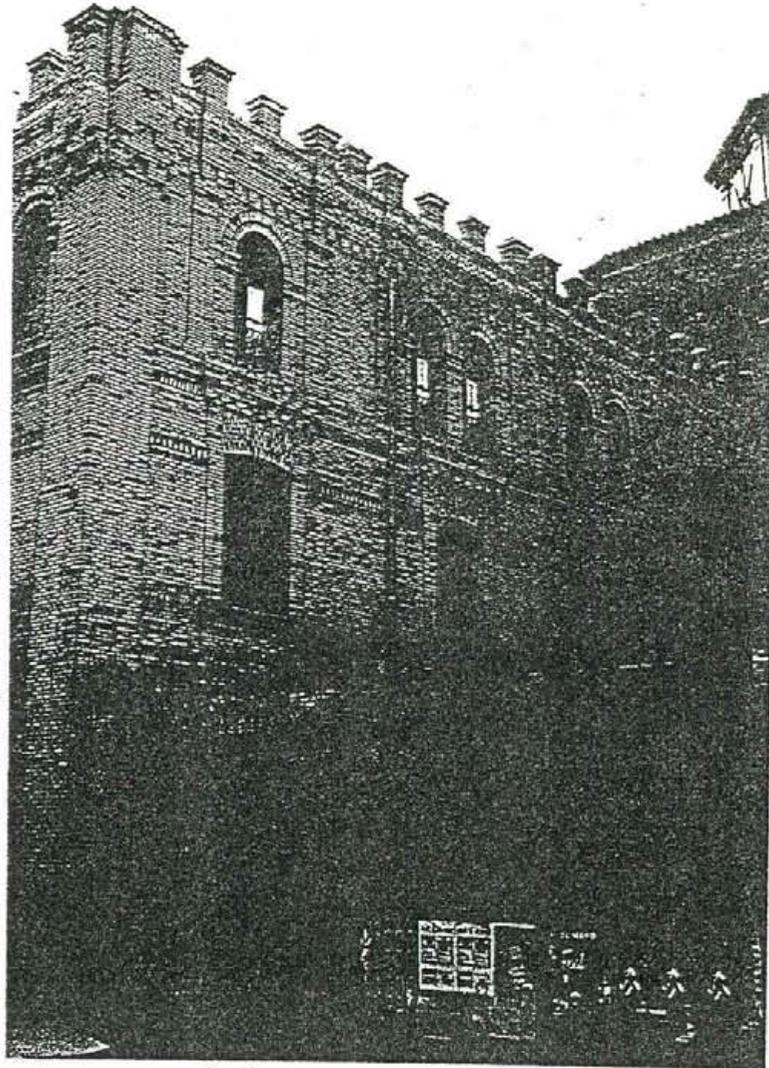
BANCO DE ESPAÑA. PRINCIPIOS DEL SIGLO XX.

ARQUITECTURA DE LADRILLO VISTO, EN LA LÍNEA EVOLUCIONADA DE LOS ELEMENTOS CARACTERÍSTICOS DE LA REGIÓN ARAGONESA.

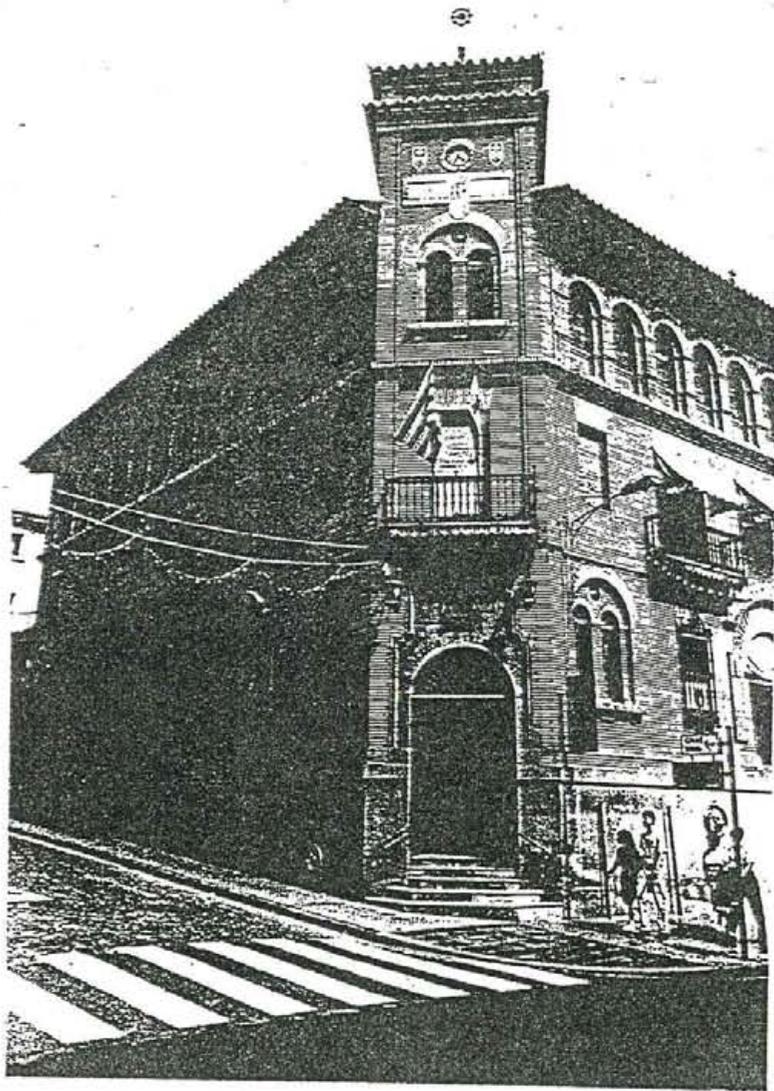
CORREOS. PRINCIPIOS DEL SIGLO XX.

ARQUITECTURA DE LADRILLO VISTO, EN LA LÍNEA EVOLUCIONADA DE LOS ELEMENTOS CARACTERÍSTICOS DE LA REGIÓN ARAGONESA.

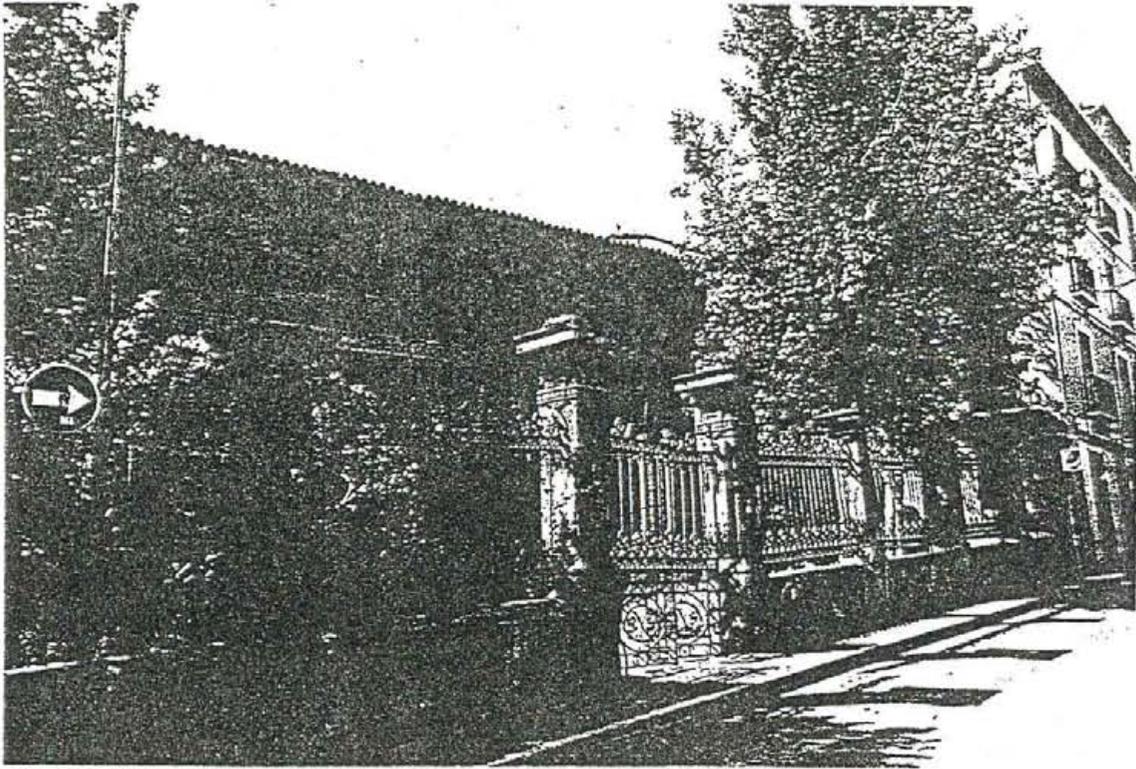
PALACIO DE LA DUQUESA DE VILLAHERMOSA, ORIGINALMENTE CASA DEL CONDE DE GUARA, SIGLO XVIII

PALACIOS Y CASAS NOBILIARIAS.

CASAS SEÑORIALES, SE ACOMODAN AL TIPO DE CONSTRUCCION TIPICA DE ARAGON EN EL SIGLO XVIII O ANTERIORES, PORTADA EN ARCO, POCOS VANOS A EXCEPCION DEL ULTIMO PISO DONDE APARECEN VANOS MAS PEQUEÑOS PERO MAS NUMEROSOS, PEGADOS AL ALERO. EN SU ORIGEN NO TENIAN BALCONES.

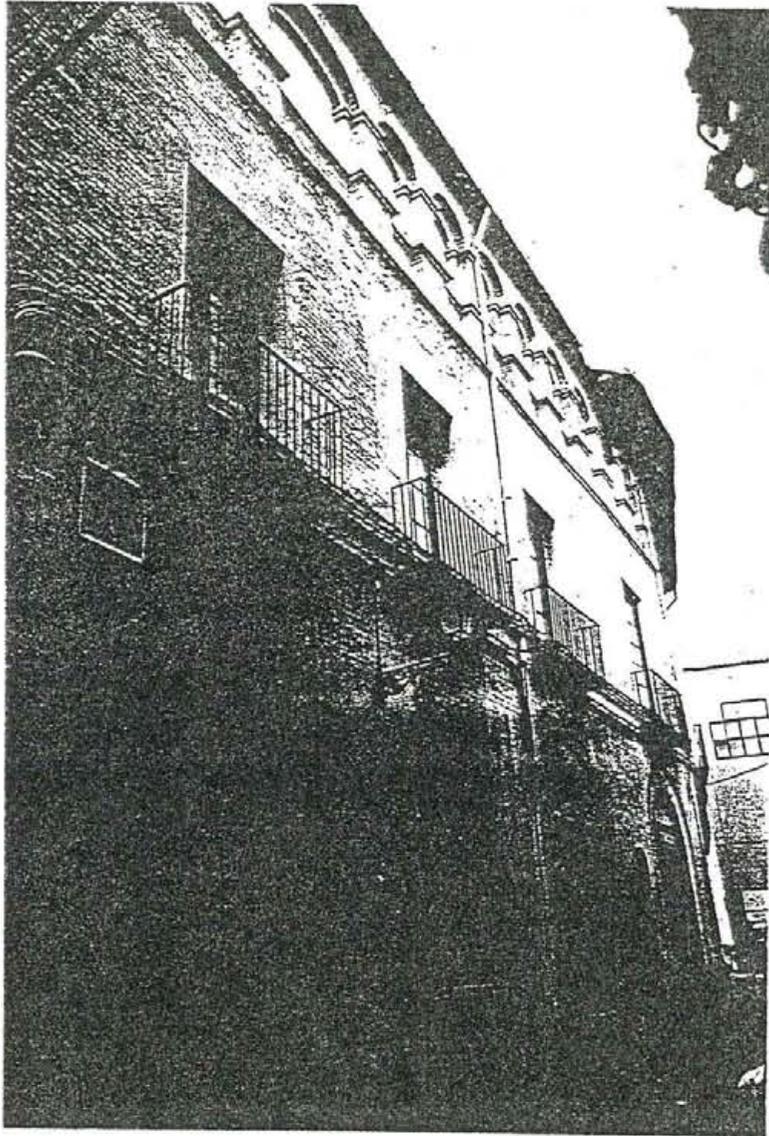
ALMACENES SIMEON, ORIGINALMENTE CASA DE LOS ABARCA DE BOLEA SIGLO XVIII

PALACIOS Y CASAS NOBILIARIAS.

CASAS SEÑORIALES, SE ACOMODAN AL TIPO DE CONSTRUCCION TIPICA DE ARAGON EN EL SIGLO XVIII O ANTERIORES, PORTADA EN ARCO, POCOS VANOS A EXCEPCION DEL ULTIMO PISO DONDE APARECEN VANOS MAS PEQUEÑOS PERO MAS NUMEROSOS, PEGADOS AL ALERO. EN SU ORIGEN NO TENIAN BALCONES.

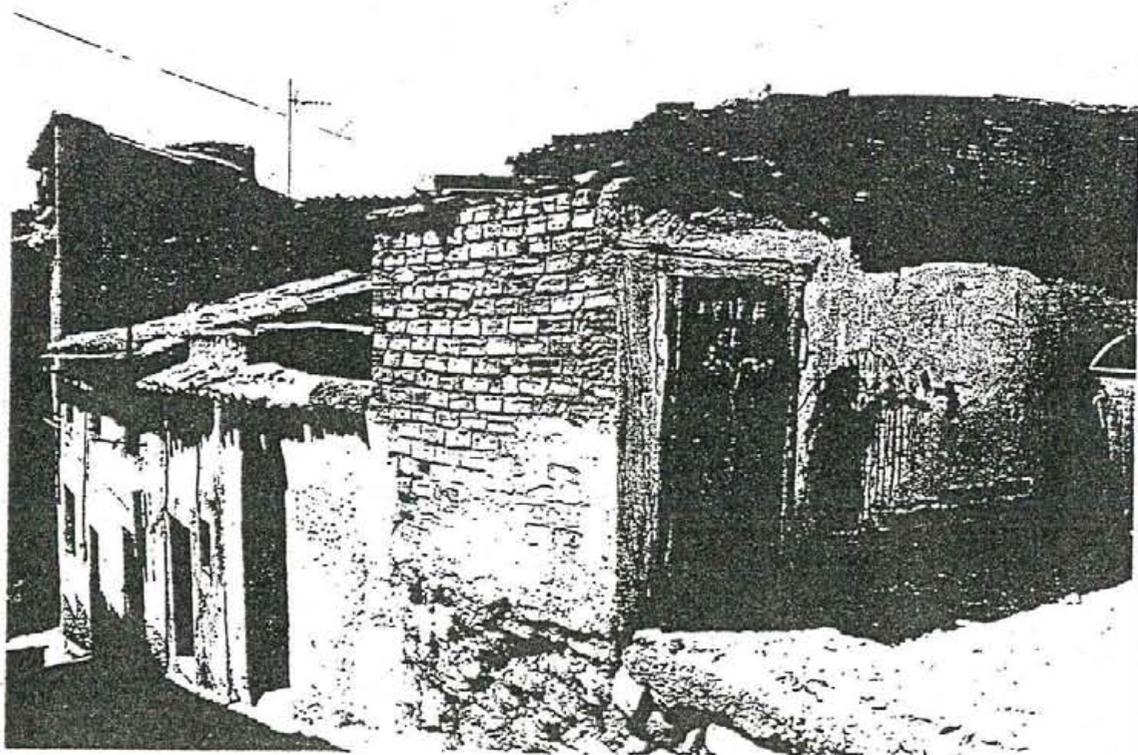
DETERIORO DE LA EDIFICACION Y DEGRADACION URBANA

ALGUNOS EJEMPLOS EXISTENTES EN EL CASCO DE SOLARES VACIOS, EDIFICIOS EN RUINAS Y ABANDONADOS, ASI COMO DEL CRECIMIENTO EDIFICATORIO SIN ORDEN ALGUNO QUE SE HA PRODUCIDO AL COLMATARSE LOS ANTUGUOS PATIOS DE MANZANA.

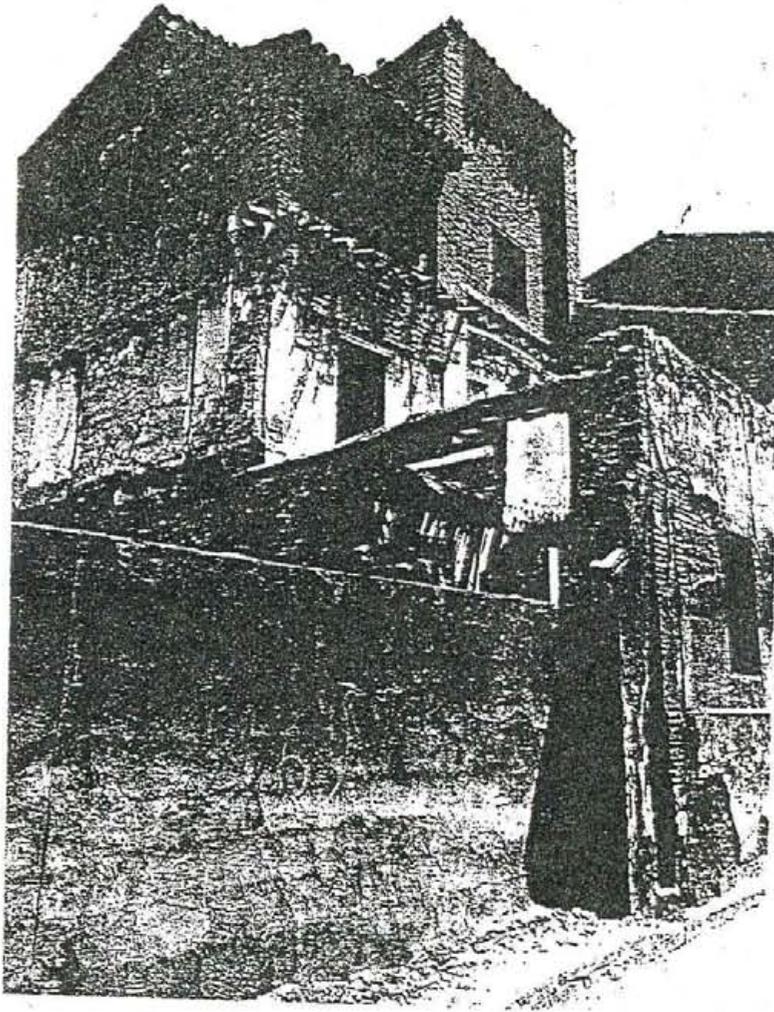
DETERIORO DE LA EDIFICACION

EDIFICACIONES EN RUINAS, ALGUNAS HABITADAS, FACHADAS EN INMINENTE DETERIORO, O VACIOS ENTRE RESTOS ARQUITECTONICOS, FORMAN PARTE DEL PAISAJE URBANO DEL CASCO. OBSERSE LA PRECARIEDAD DE LOS SISTEMAS CONSTRUCTIVOS DEL CASERIO POPULAR.

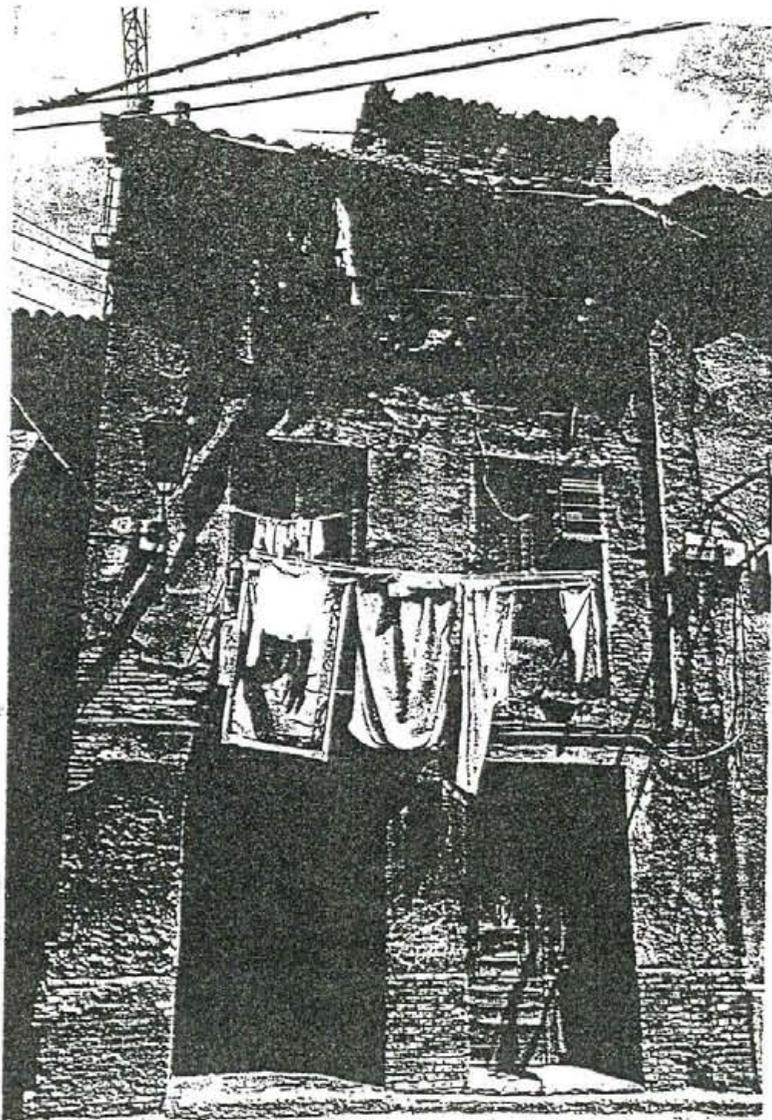
DETERIORO DE LA EDIFICACION

EDIFICACIONES EN RUINAS, ALGUNAS HABITADAS, FACHADAS EN INMINENTE DETERIORO, O VACIOS ENTRE RESTOS ARQUITECTONICOS, FORMAN PARTE DEL PAISAJE URBANO DEL CASCO.

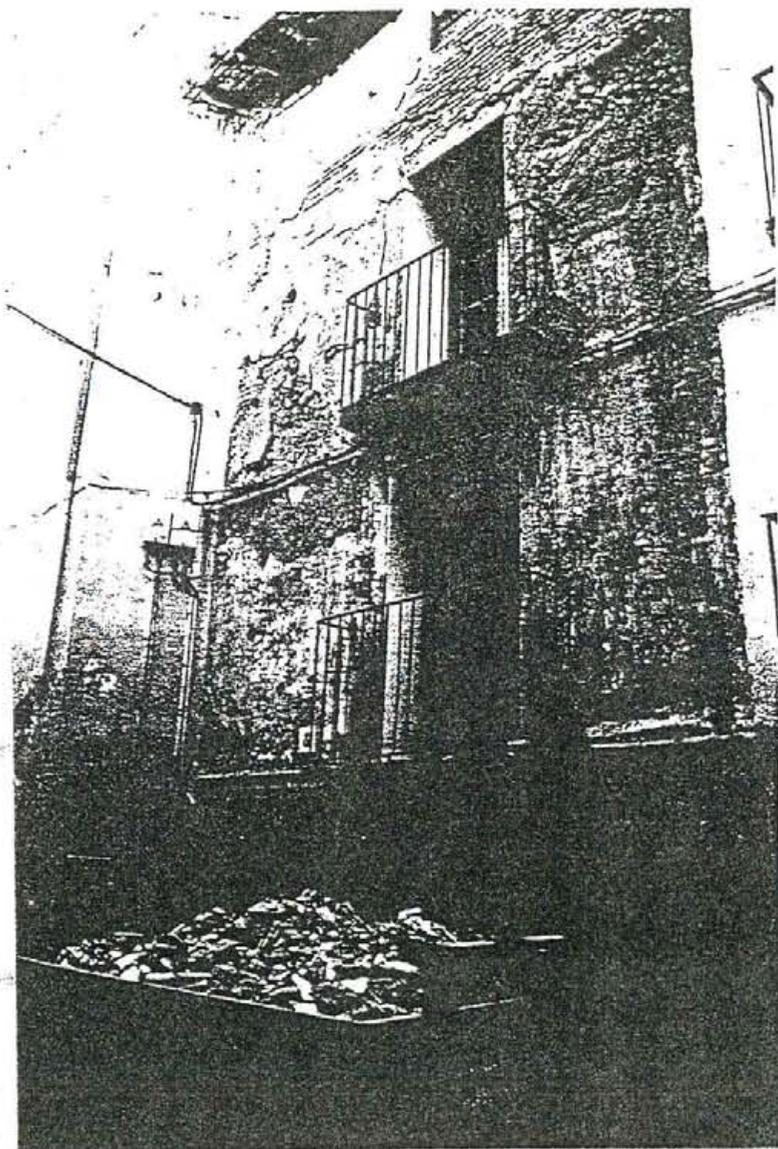
DETERIORO DE LA EDIFICACION

EDIFICACIONES EN RUINAS, ALGUNAS HABITADAS, FACHADAS EN INMINENTE DETERIORO, O VACIOS ENTRE RESTOS ARQUITECTONICOS, FORMAN PARTE DEL PAISAJE URBANO DEL CASCO.

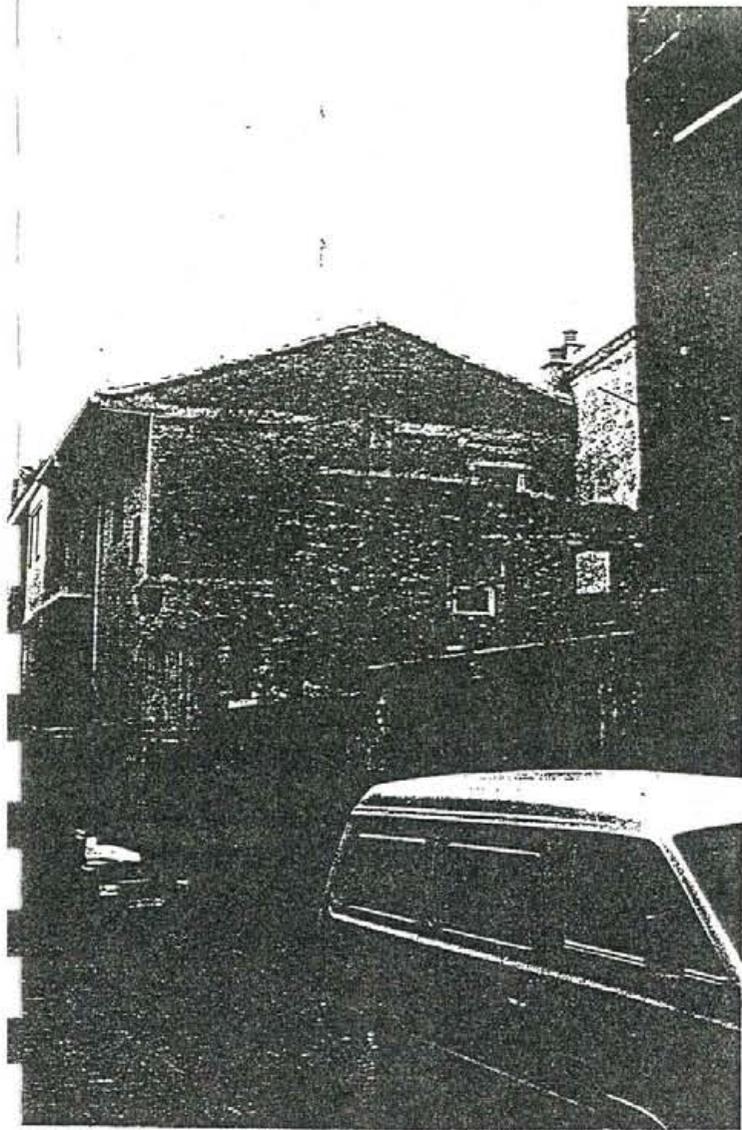
EJEMPLOS DEL CRECIMIENTO CASI ESPONTANEO DEL CASCO SIN NORMAS URBANISTICAS REGULADORAS DEL ENCUENTRO DE LAS EDIFICACIONES.

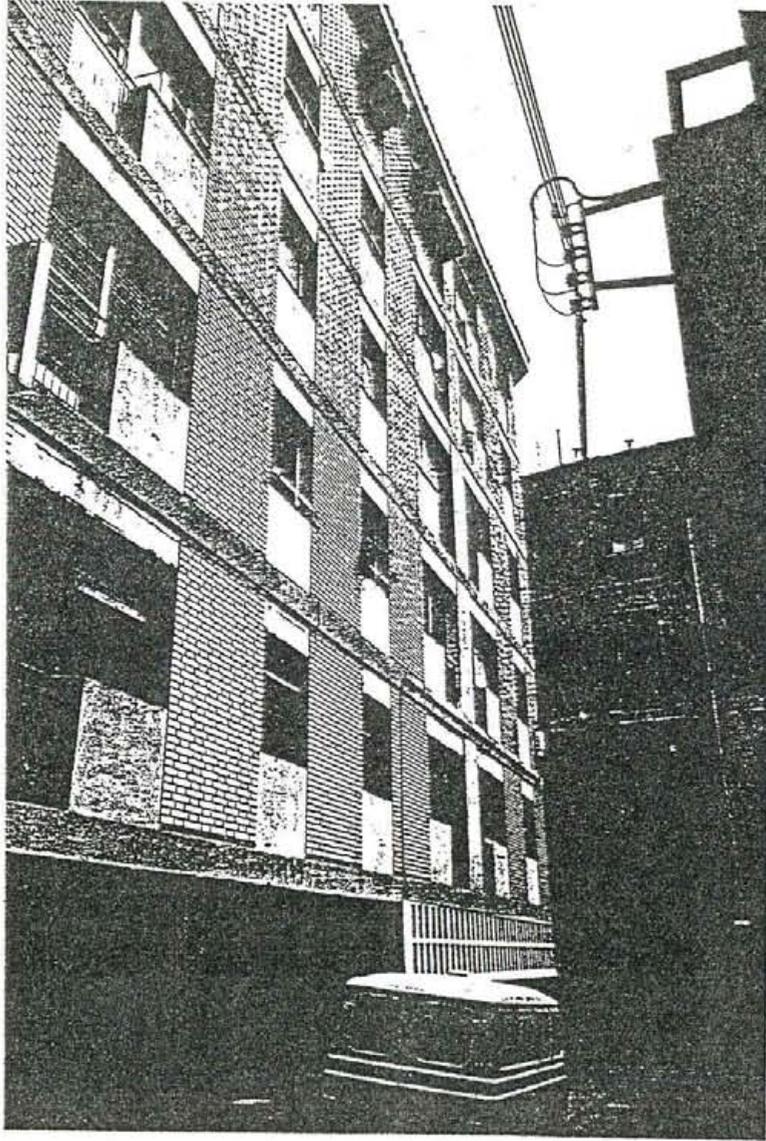
EJEMPLOS DE LA ARQUITECTURA QUE SE HA REALIZADO RECIENTEMENTE, CON COMPOSICION DE HUECOS, ACABADOS O VOLUMENES, ESPECIALMENTE DISCORDANTES CON EL CARACTER HISTORICO DEL CASCO.

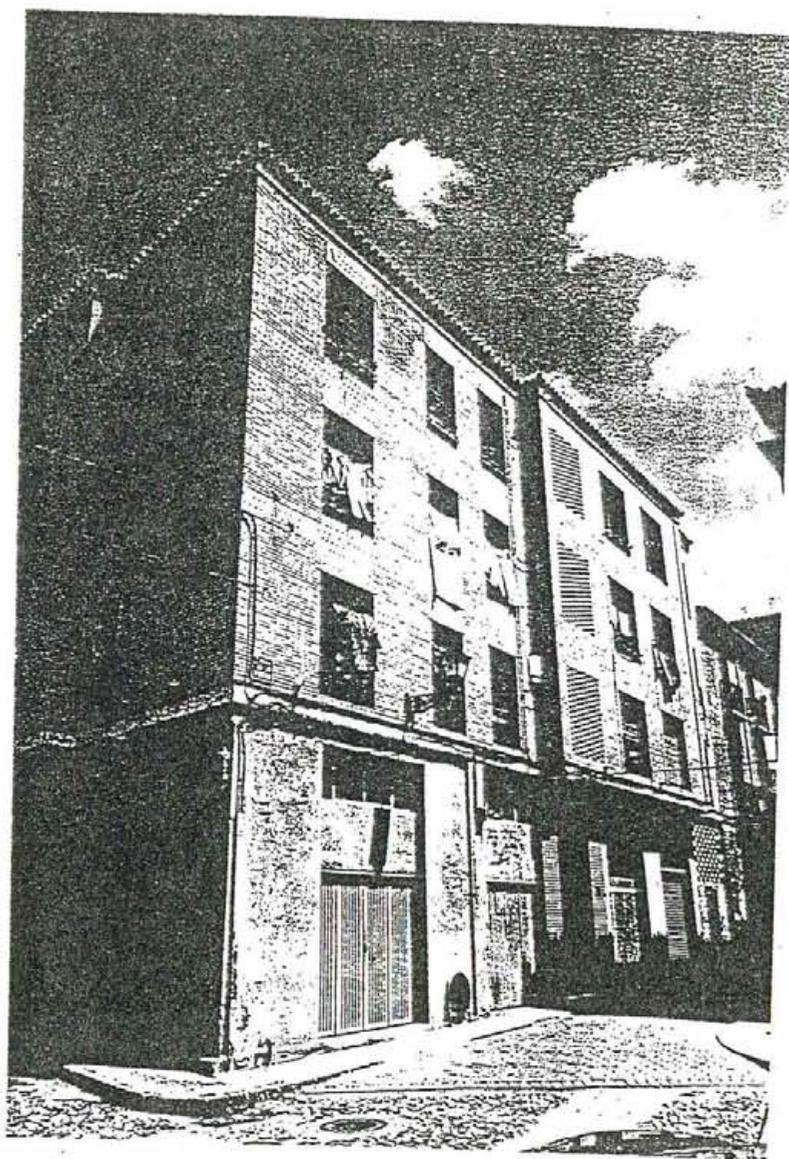
EJEMPLOS DE LA ARQUITECTURA QUE SE HA REALIZADO RECIENTEMENTE, CON COMPOSICION DE HUECOS, ACABADOS O VOLUMENES, ESPECIALMENTE DISCORDANTES CON EL CARACTER HISTORICO DEL CASCO.

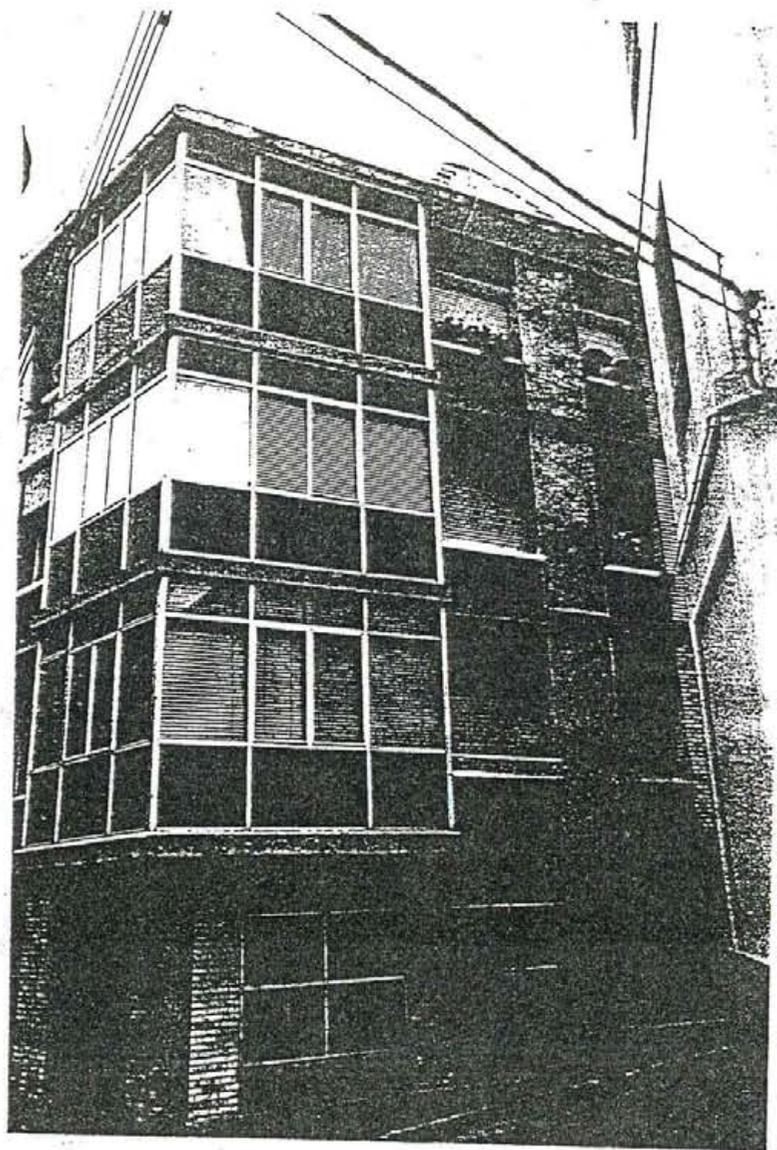
EJEMPLOS DE LA ARQUITECTURA QUE SE HA REALIZADO RECIENTEMENTE, CON COMPOSICION DE HUECOS, ACABADOS O VOLUMENES, ESPECIALMENTE DISCORDANTES CON EL CARACTER HISTORICO DEL CASCO.

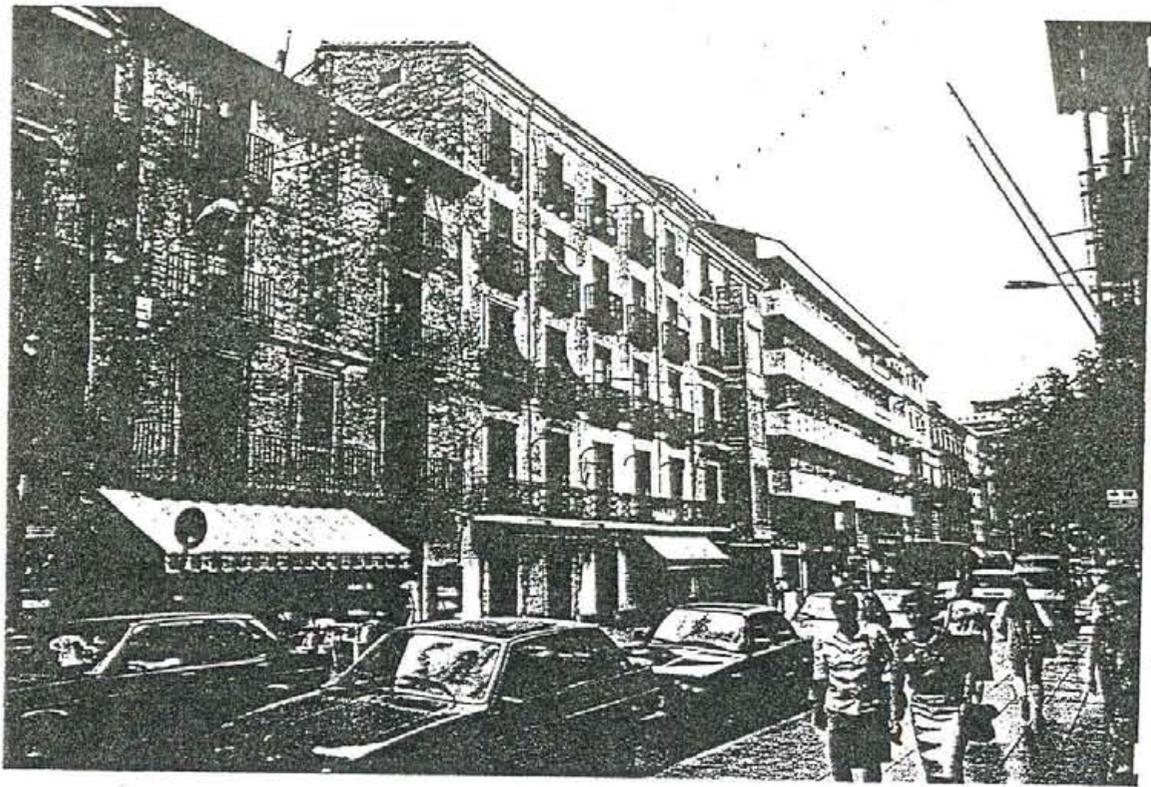
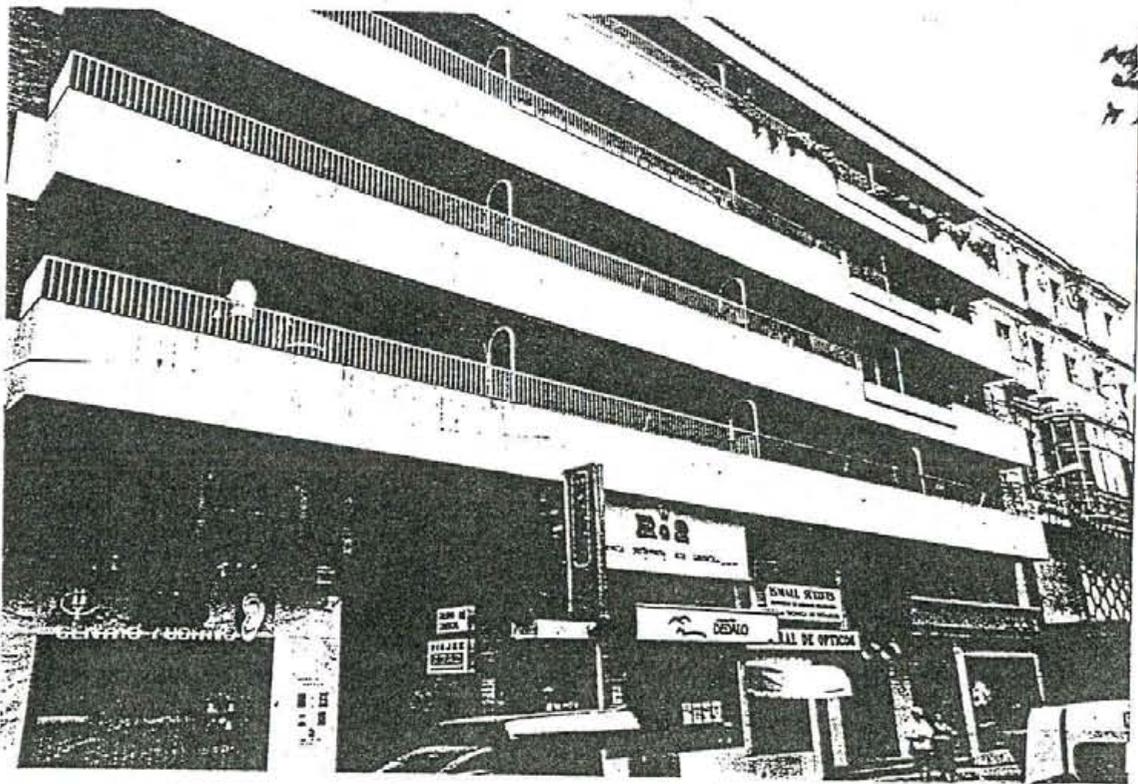
EJEMPLOS DE LA ARQUITECTURA QUE SE HA REALIZADO RECIENTEMENTE.
