ANEXO 1.3

DOCUMENTACION DE INFORMACION
SOBRE LAS CARACTERISTICAS DE LA EDIFICACION

CENTRO HISTORICO DE HUESCA

PLAN ESPECIAL
DE MEJORA URBANA Y REHABILITACION INTEGRAL

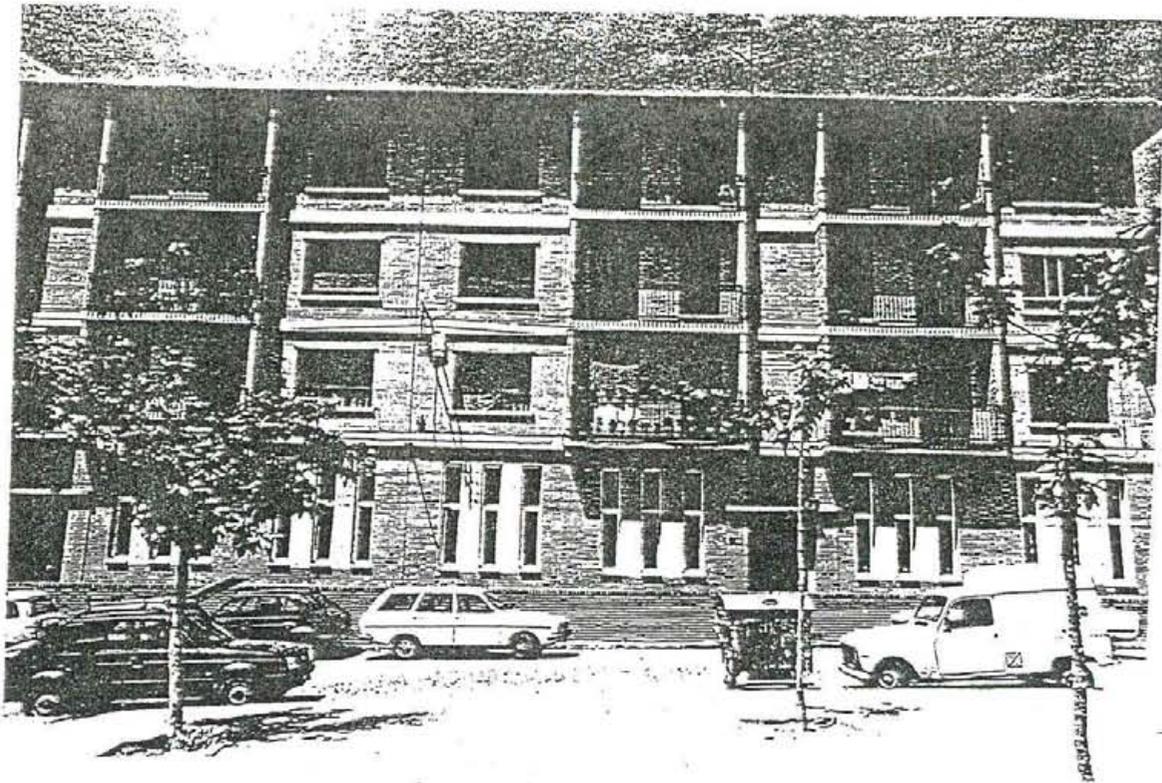
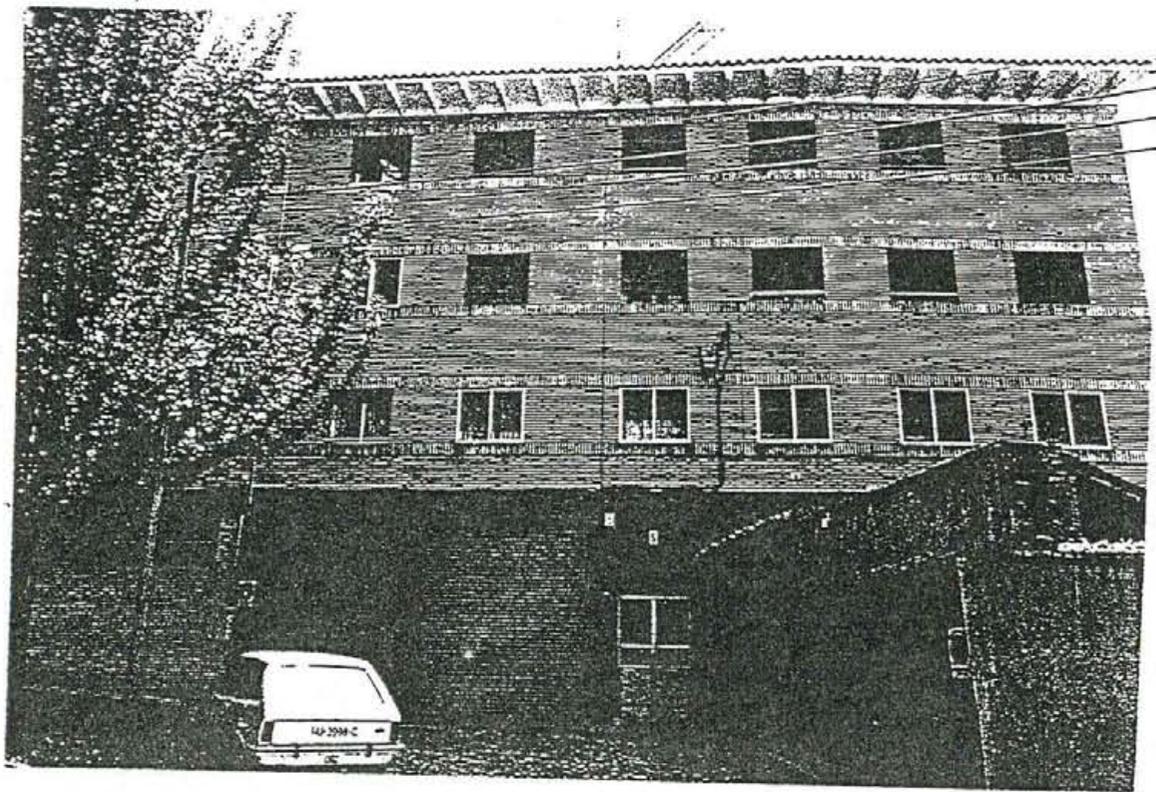
EJEMPLOS DE LA ARQUITECTURA QUE SE HA REALIZADO RECIENTEMENTE.
