ESTUDIOS DE EFICIENCIA ENERGÉTICA DEL  
AYUNTAMIENTO DE HUESCA.

Expediente: 00287/2012/UC

INFORME AUDITORÍA ENERGÉTICA DE LOCALES  
MUNICIPALES EN LOS MUNICIPIOS INCORPORADOS  
DEL AYUNTAMIENTO DE HUESCA

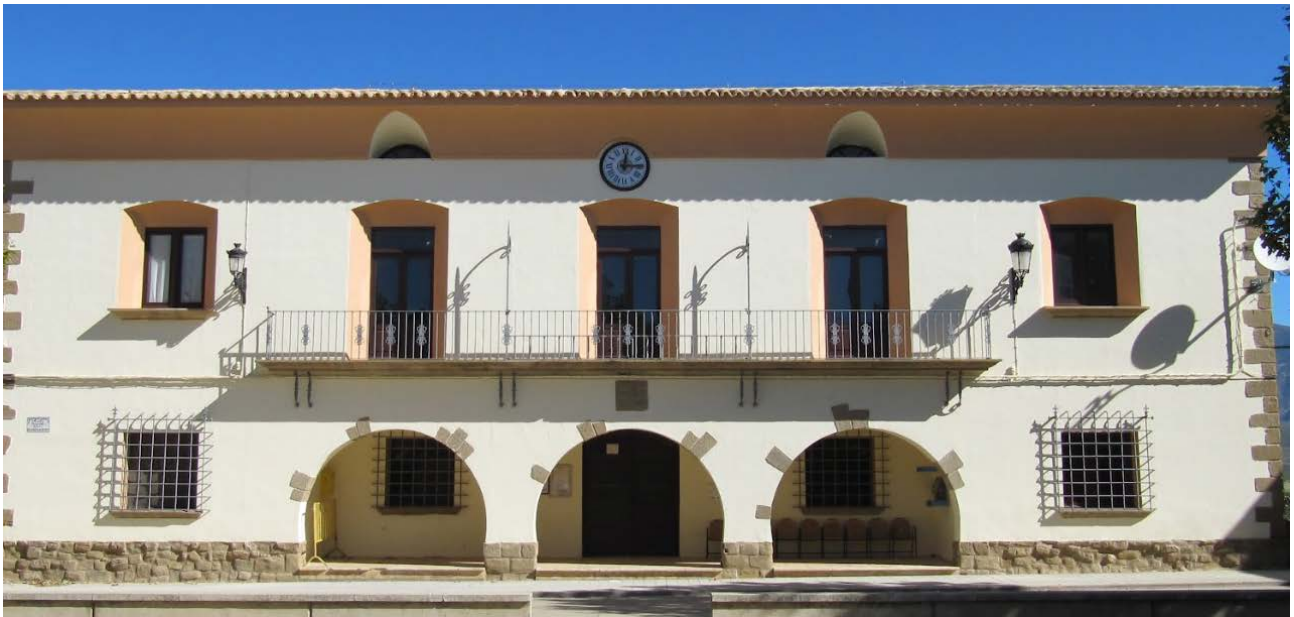
Ilustración 2: Imagen exterior del edificio

Se trata de un edificio de dos plantas. El cerramiento exterior es de piedra, con carpintería de madera en las ventanas y vidrio simple.

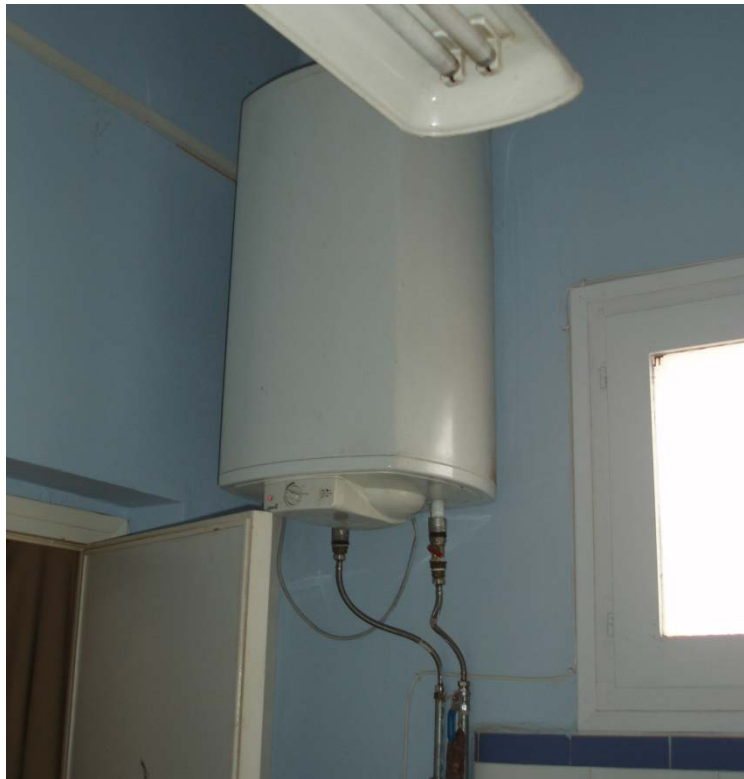
Ilustración 3: Termo eléctrico ACS

La **producción de ACS** se realiza mediante un termo eléctrico de 100 litros, potencia 1.800W.

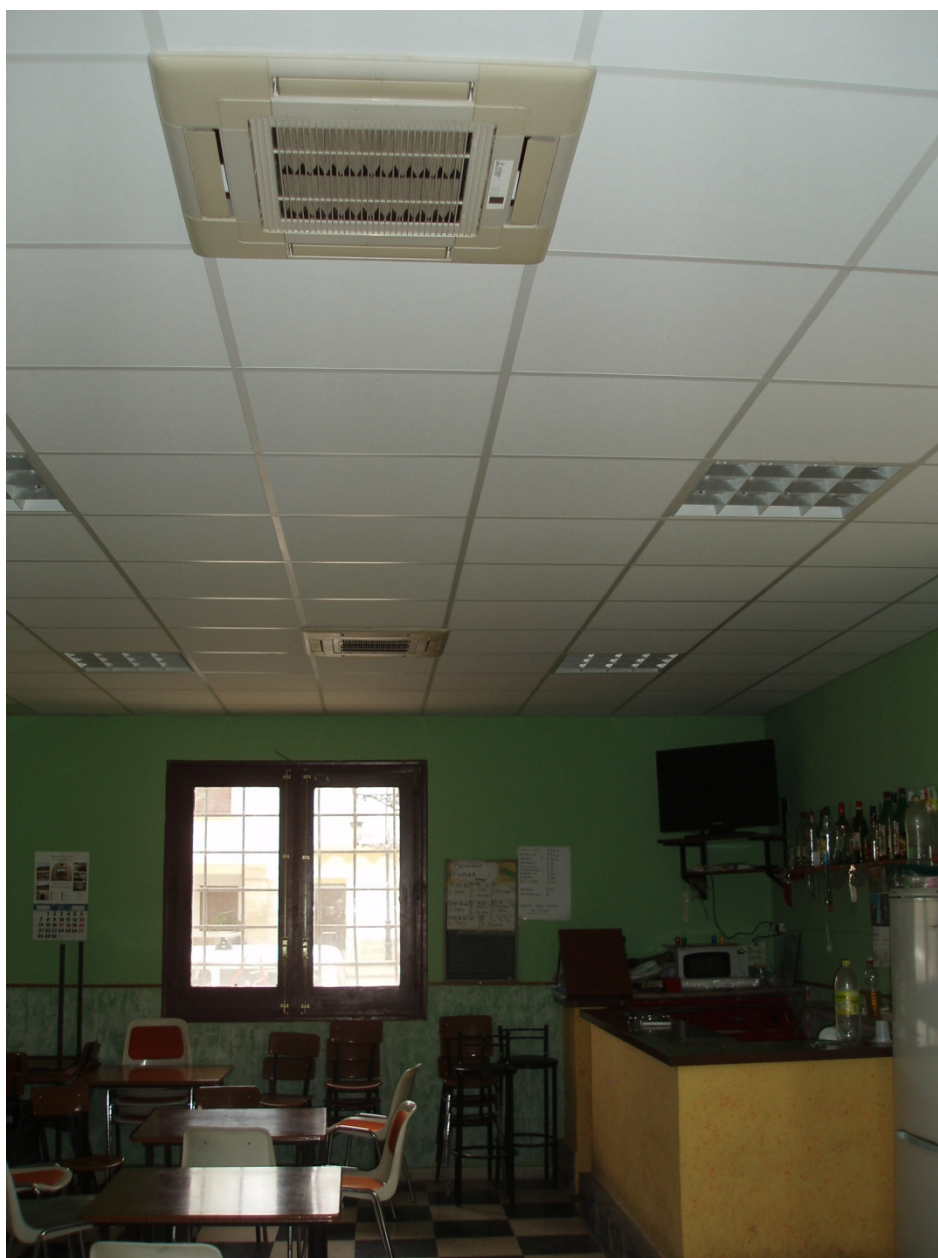
Ilustración 4: Local Social

- Iluminación fluorescente 6 x (4 x 18W), con dos circuitos de encendido independientes. Medición de iluminación con todas las luces encendidas: 195 lx.
- Climatización mediante dos cassettes en el techo de la estancia
- Dos ventanas de madera
- Electrodomésticos: Frigorífico, nevera para bebidas, televisor y microondas.

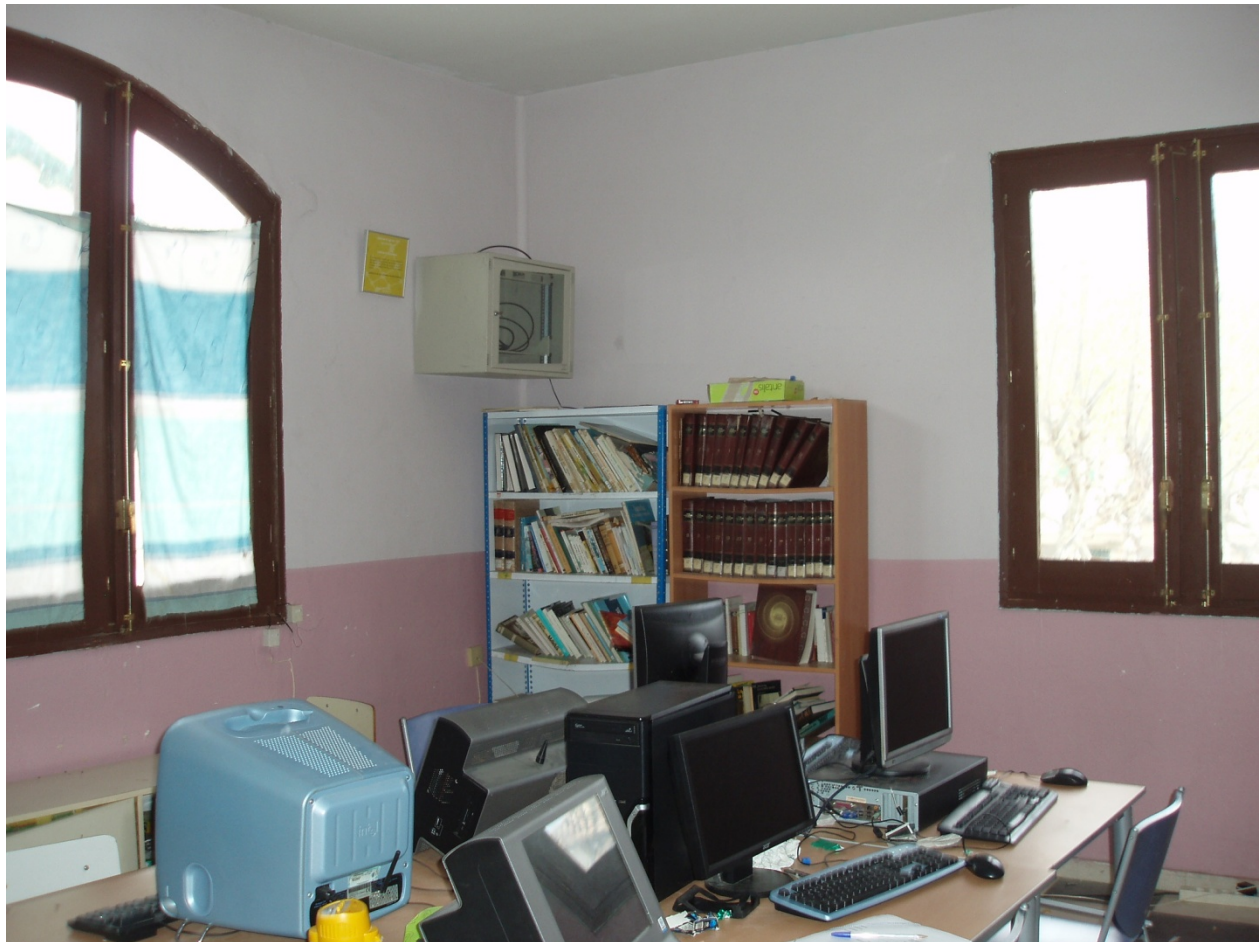
Ilustración 5: Sala de Informática

- Iluminación fluorescente 4 x (2 x 36W), con dos circuitos de encendido independientes. Medición de iluminación con todas las luces encendidas: 425 lx.
- Climatización mediante bomba de calor Mitsubishi MXZ4A80VA

- Cinco ventanas de madera

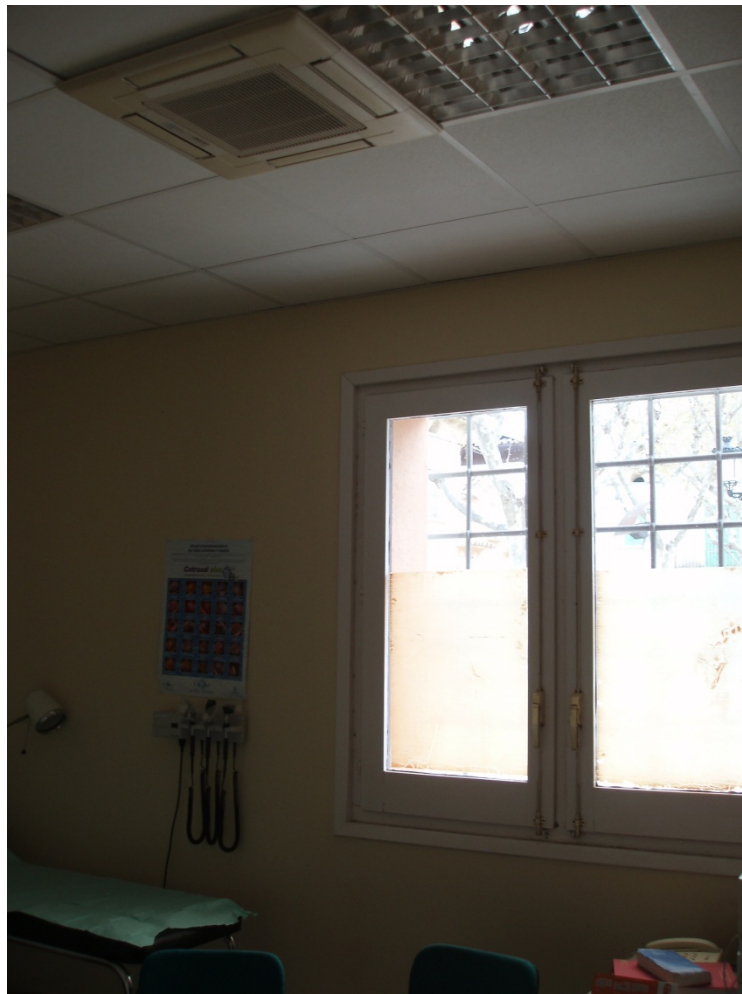
Ilustración 6: Consultorio Médico

- Iluminación fluorescente 4 x (4 x 18W), con dos circuitos de encendido independientes. Medición de iluminación con todas las luces encendidas: 201 lx.
- Climatización mediante cassettes en el techo
- Dos ventanas de madera

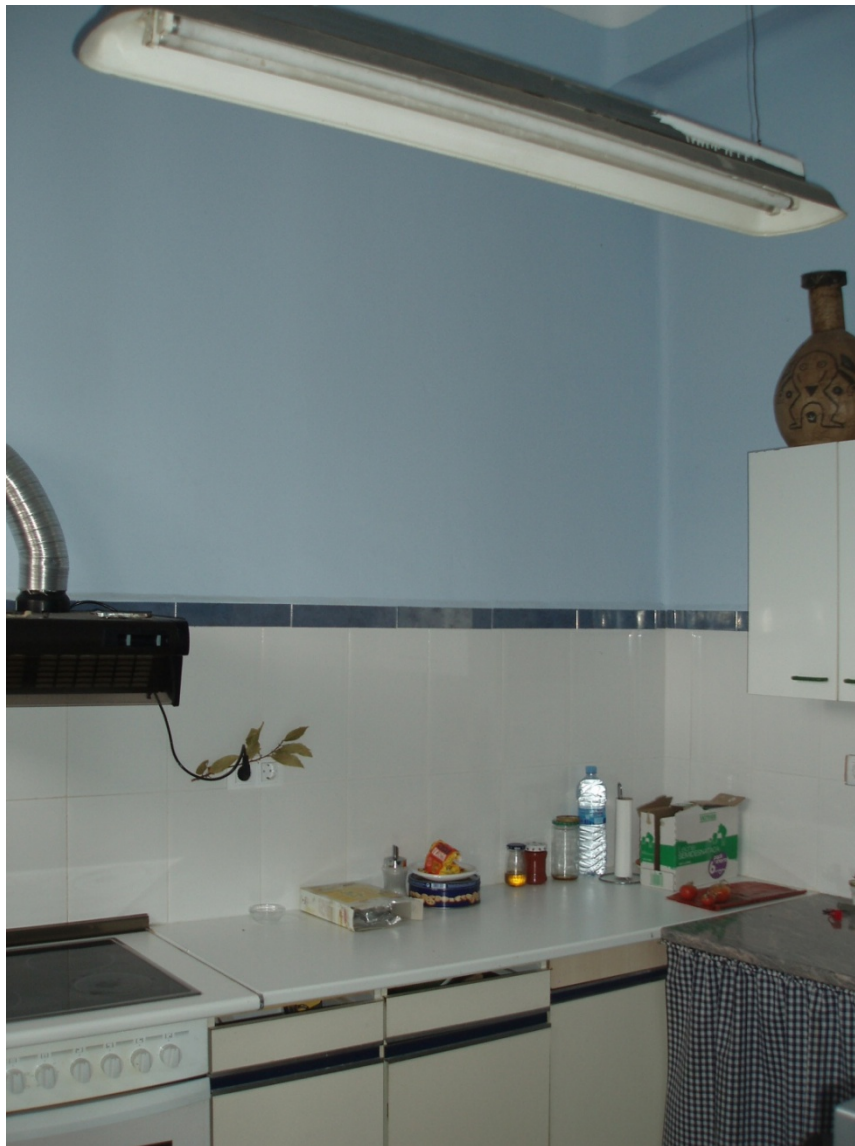
Ilustración 7: Cocina

- Iluminación fluorescente 1 x (2 x 36W), con un circuito de encendido. Medición de iluminación con todas las luces encendidas: 156 lx.
- Climatización mediante cassettes en el techo
- Una ventana de madera
- Electrodomésticos: Vitrocerámica, Campana extractora, microondas y lavavajillas

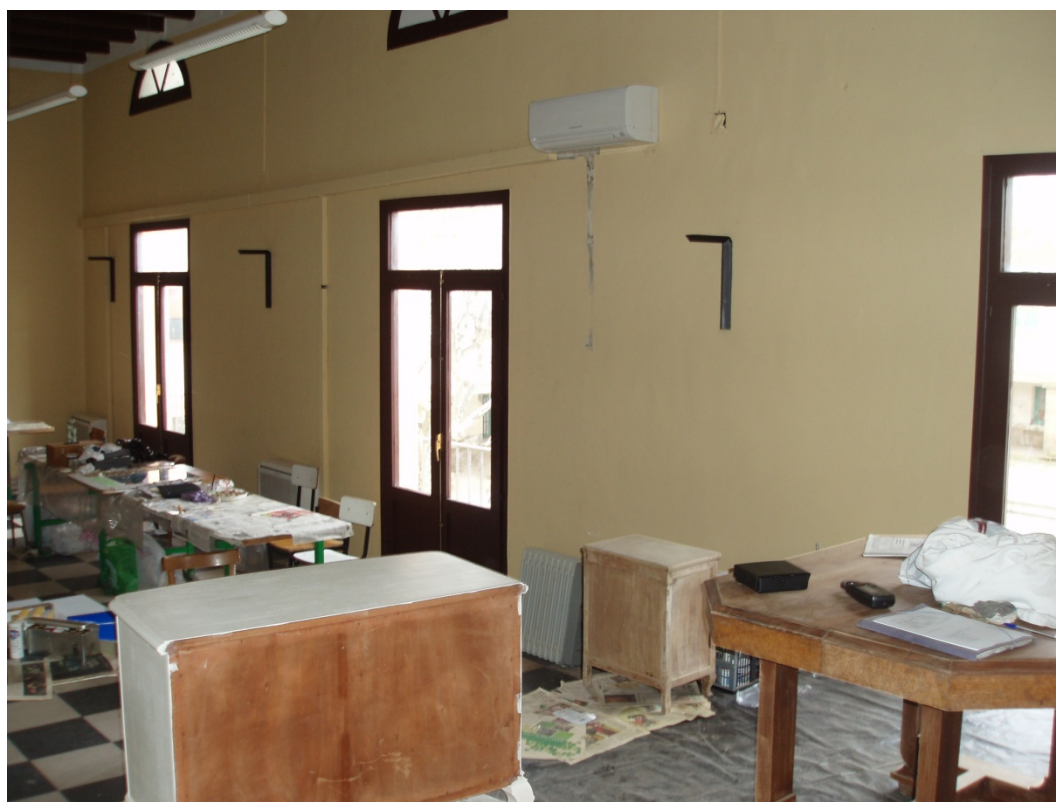
Ilustración 8: Sala Este

- Iluminación fluorescente 10 x (1 x 36W), con un circuito de encendido. Medición de iluminación con todas las luces encendidas: 520 lx.
- Climatización mediante split bomba de calor
- Cuatro ventanas de madera

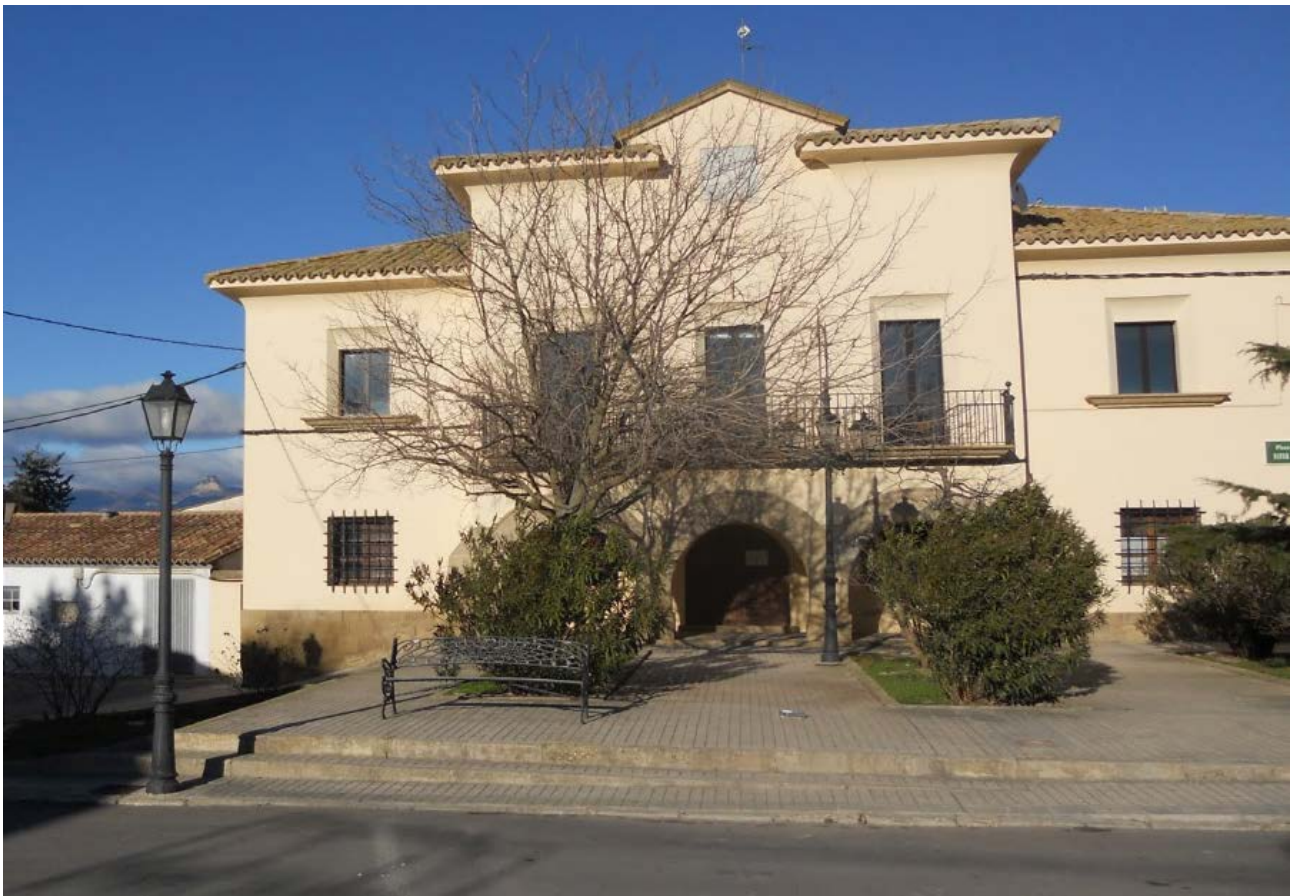
Ilustración 10: Imagen exterior del edificio

Se trata de un edificio de dos plantas. El cerramiento exterior es de piedra, con carpintería de aluminio en las ventanas y doble vidrio con tecnología climalit.

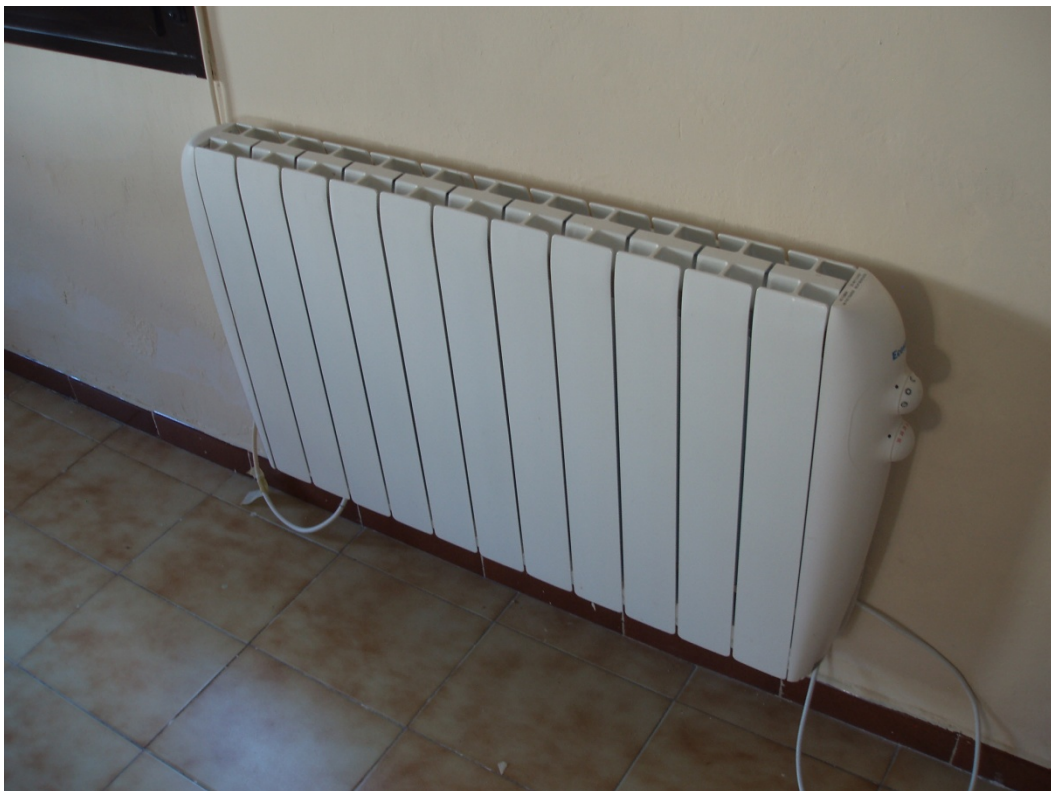
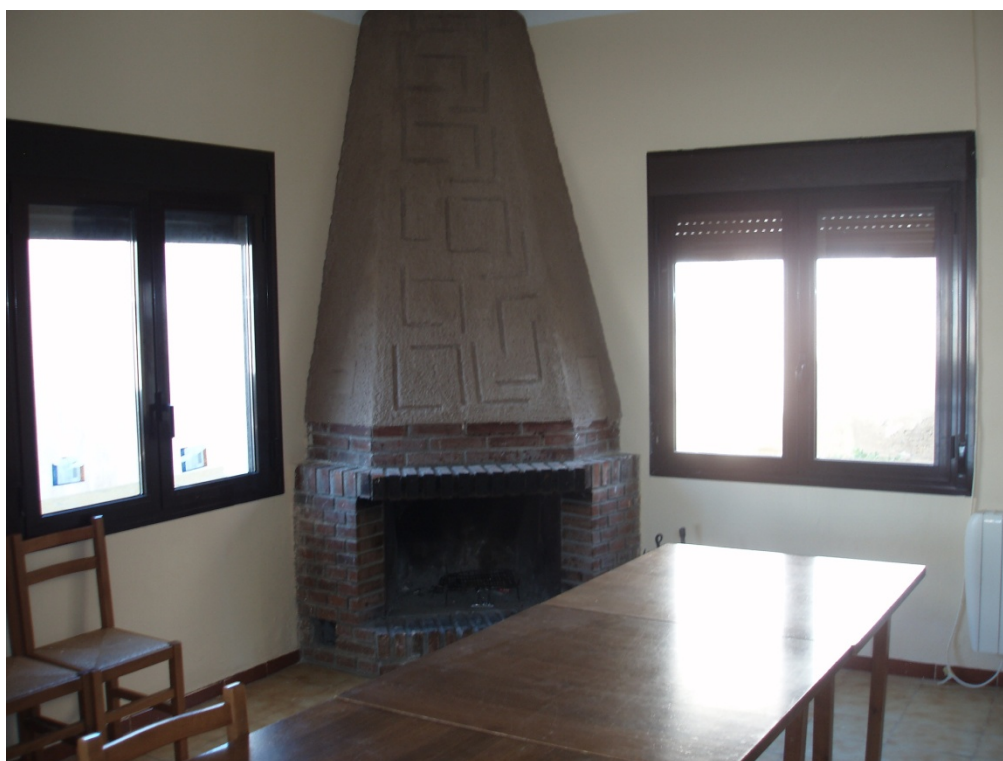
- Iluminación fluorescente 2 x (2 x 36W), con un circuito de encendido. Medición de iluminación con todas las luces encendidas: 549 lx.
- Calefacción mediante dos acumuladores eléctricos de aceite, de 1.600W de potencia.
- Cuatro ventanas de aluminio
- Electrodomésticos: Frigorífico, televisor.

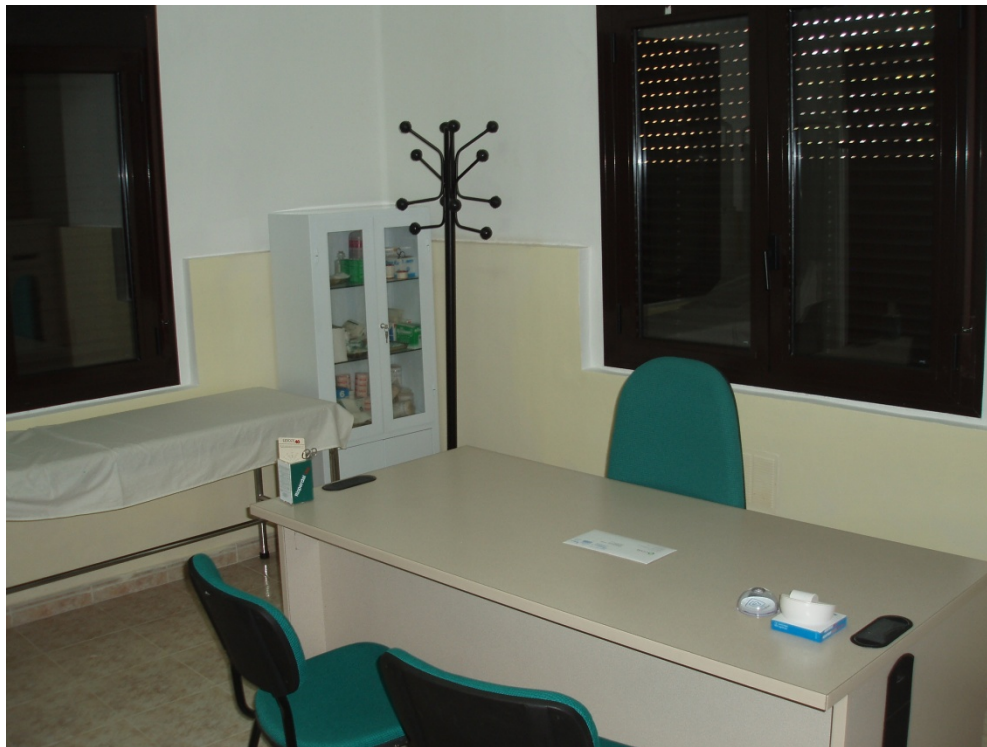
Ilustración 13: Consultorio Médico

- Iluminación fluorescente 2 x (2 x 36W), con dos circuitos de encendido independientes.
- Cuatro ventanas de aluminio

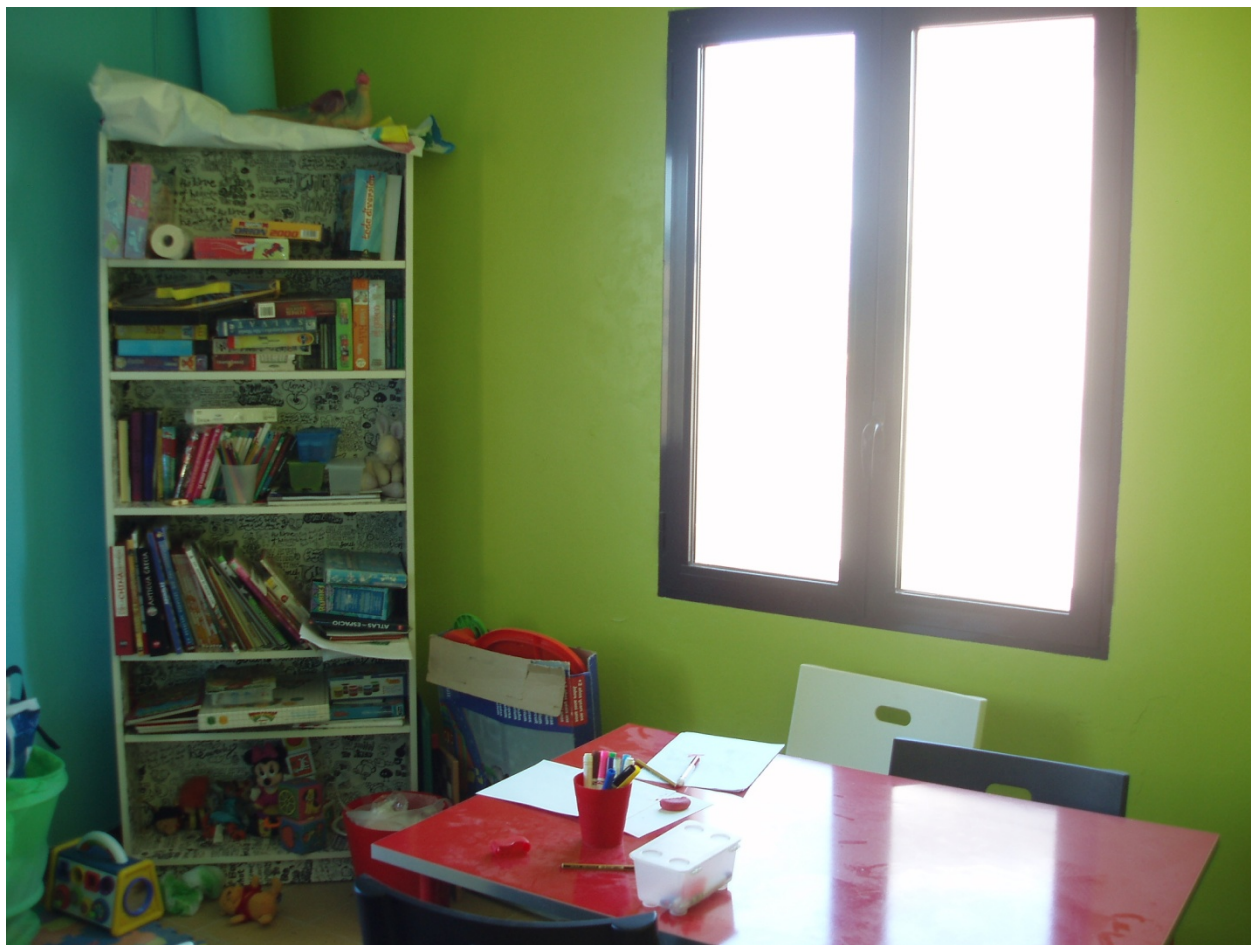
Ilustración 14: Sala de Juegos

- Iluminación con dos bombillas incandescentes de 150W.
- Cuatro ventanas de aluminio

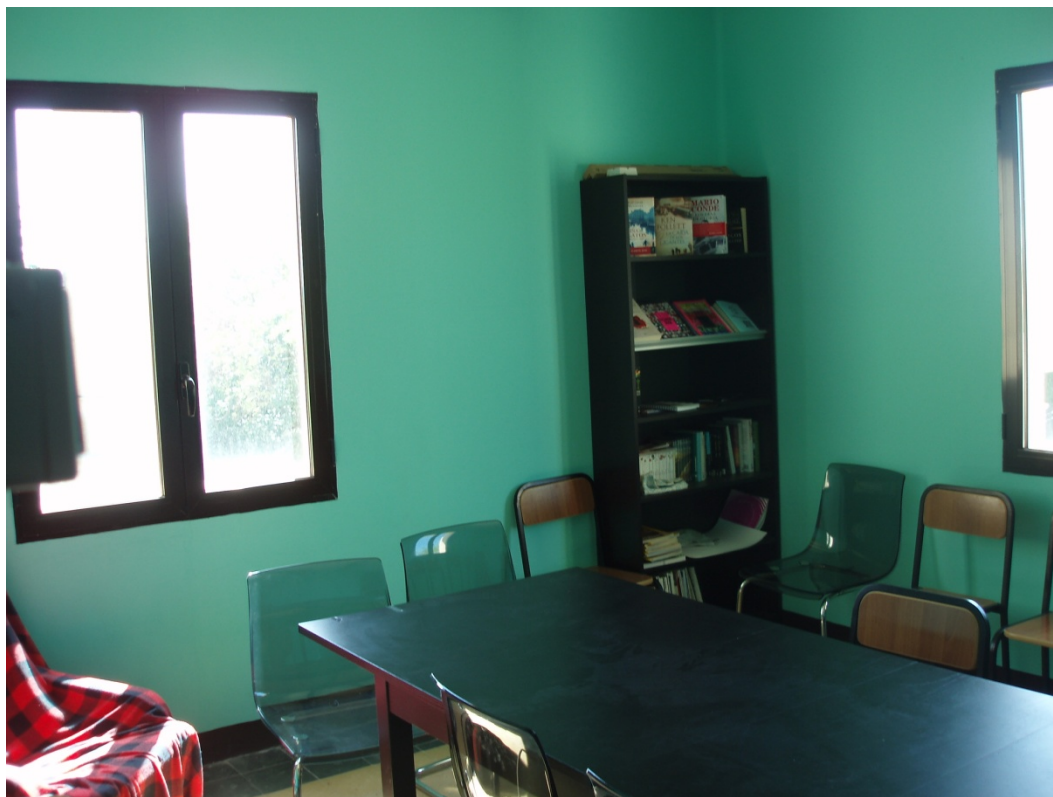
Ilustración 15: Biblioteca

- Iluminación con dos bombillas incandescentes de 150W.
- Cuatro ventanas de aluminio

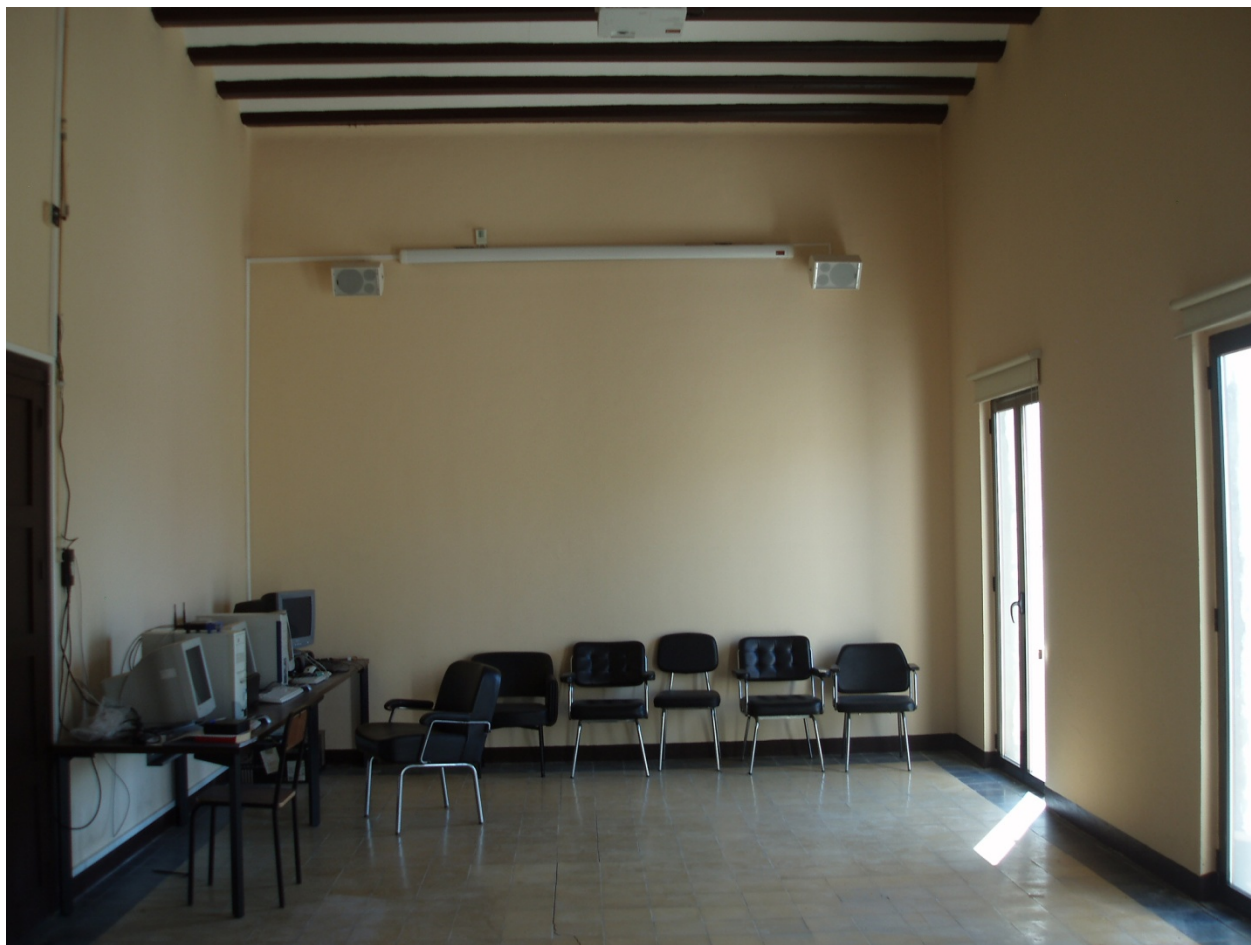
Ilustración 16: Sala de Informática

- Iluminación fluorescente 2 x (2 x 36W).
- Tres ventanas de madera
- Equipos: tres ordenadores, una impresora y un proyector.

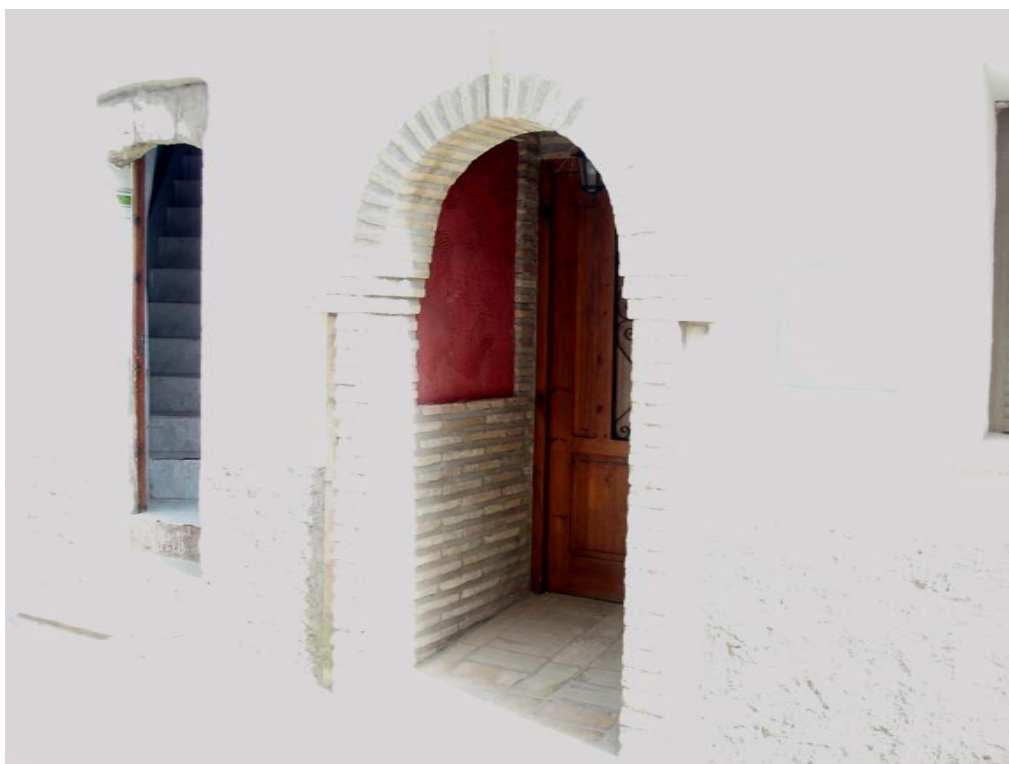
Ilustración 18: Imagen exterior del edificio

Se trata de un edificio de dos plantas. El cerramiento exterior es de piedra, con carpintería de aluminio en las ventanas y vidrio doble con tecnología climalit.

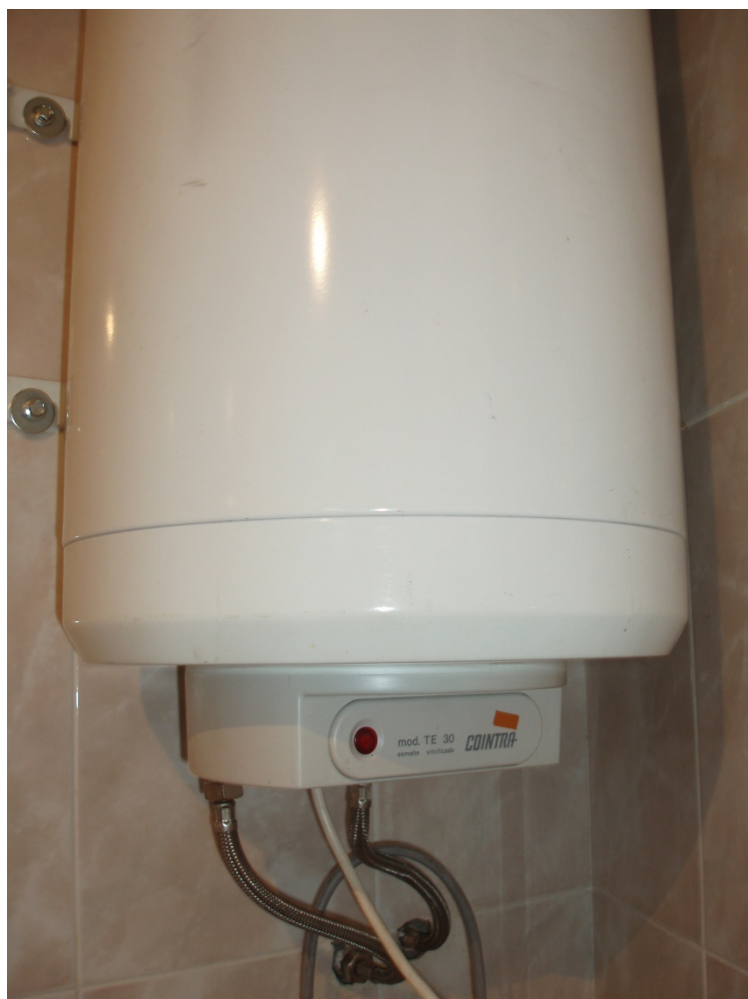
Ilustración 19: Termo eléctrico ACS

La **producción de ACS** se realiza mediante un termo eléctrico de 30 litros, potencia 1.200W.

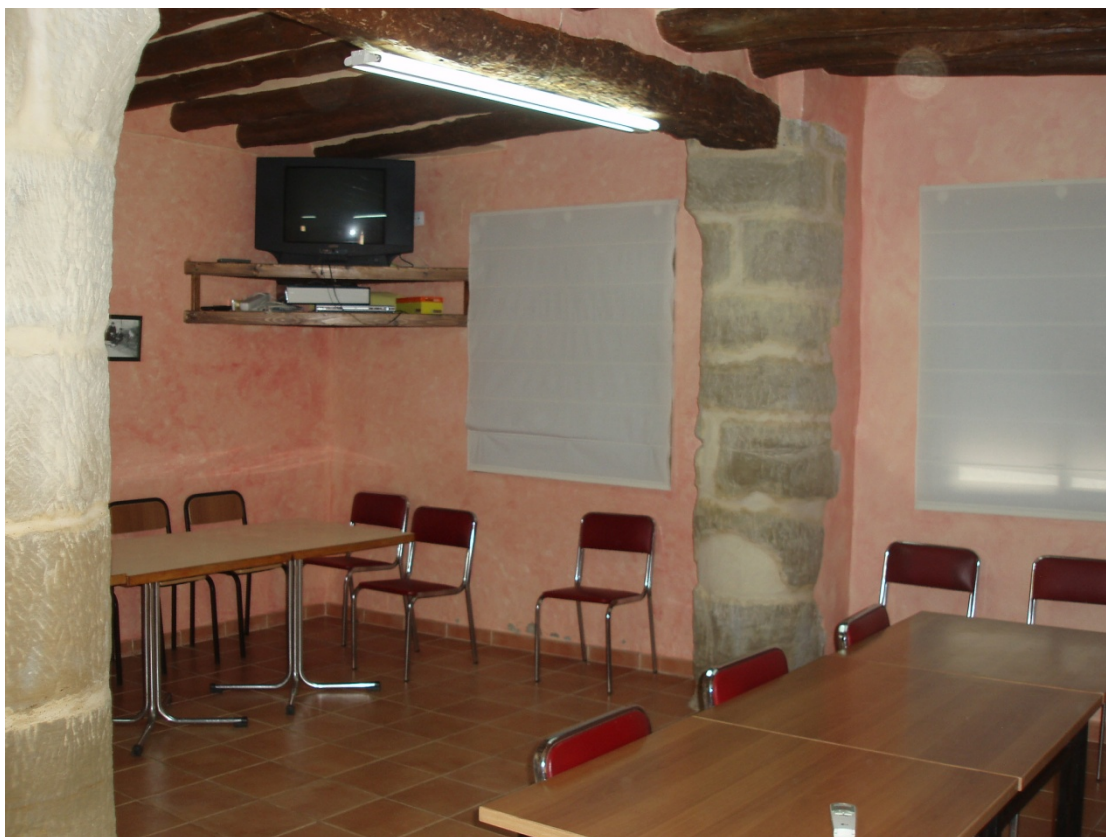
Ilustración 20: Sala Planta Baja

- Iluminación fluorescente 2 x (2 x 36W), con dos circuitos de encendido independientes. Medición de iluminación con todas las luces encendidas: 291 lx.
- Tres ventanas de aluminio

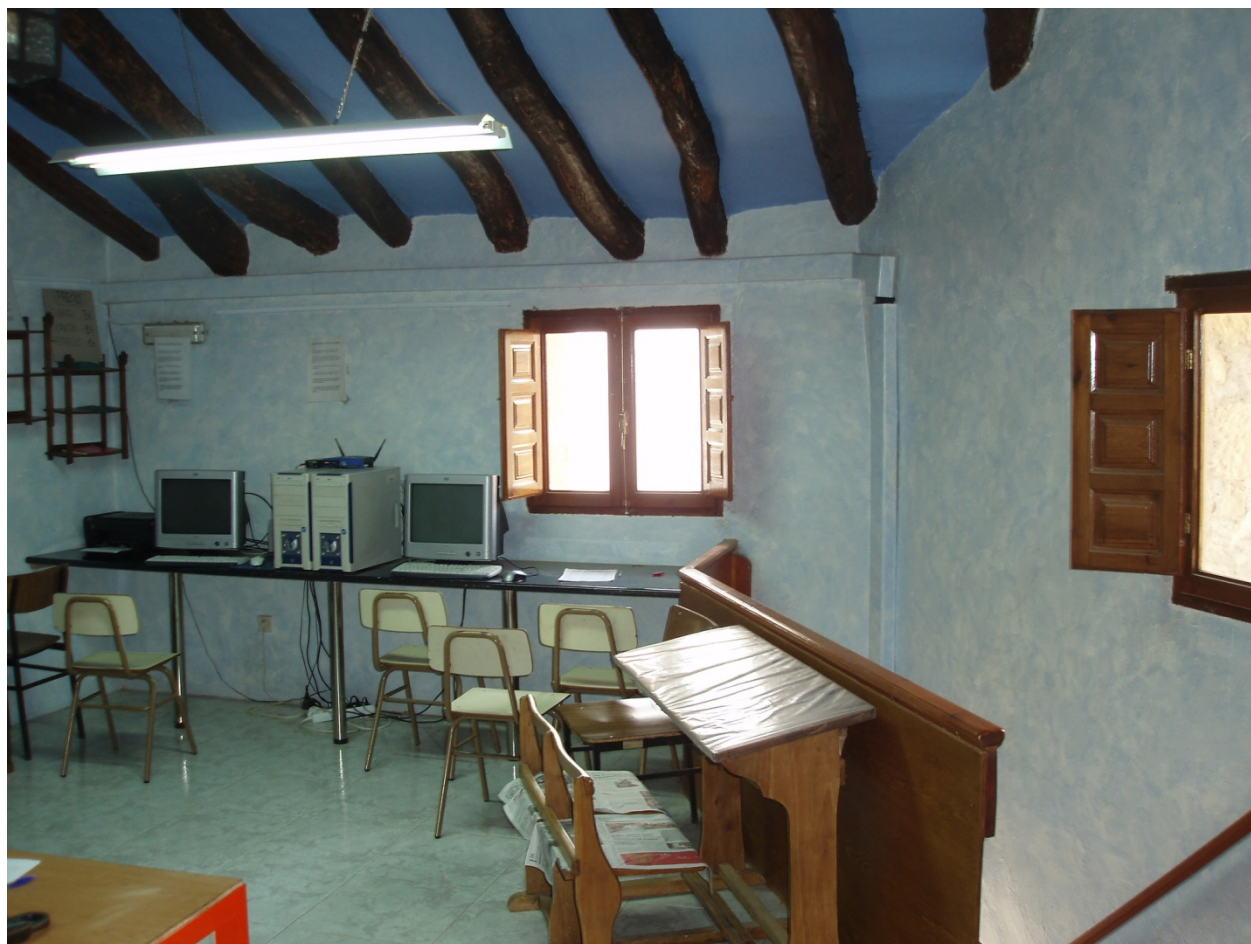
Ilustración 21: Planta primera

- Iluminación fluorescente 6 x (2 x 36W), con tres circuitos de encendido independientes. Medición de iluminación con todas las luces encendidas: 152 lx.
- Cuatro ventanas de madera
- Electrodomésticos: un lavavajillas
- Dos ordenadores

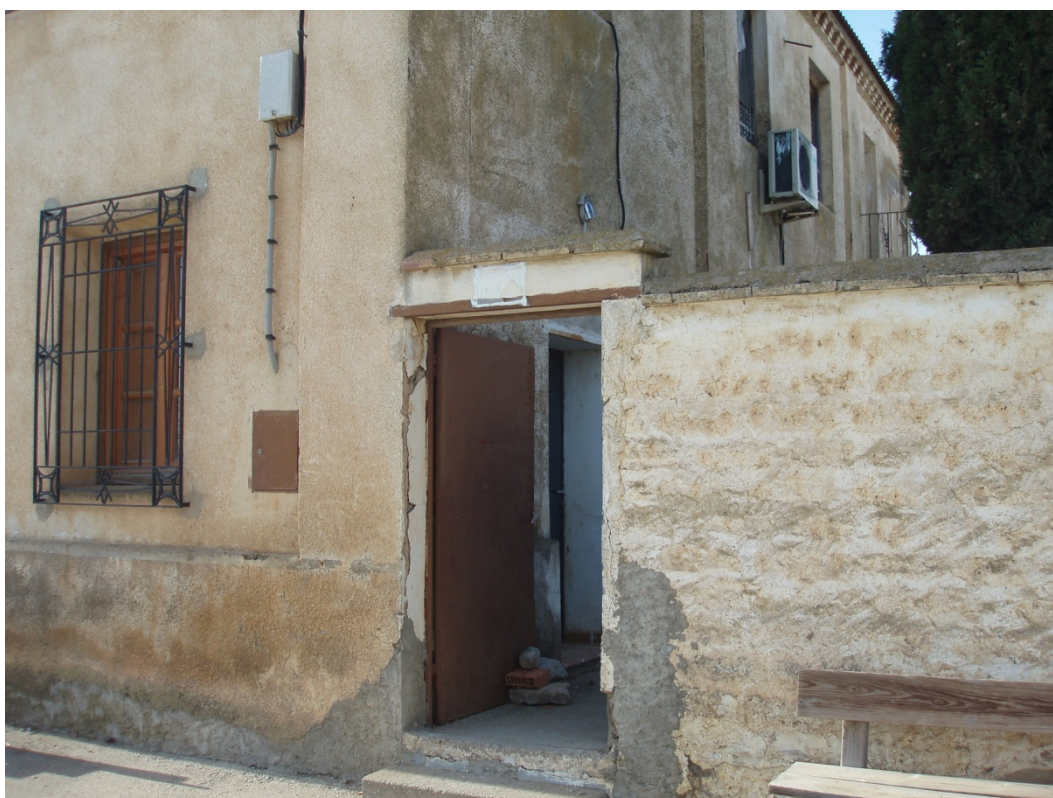
Ilustración 23: Imagen exterior del edificio

Se trata de un edificio de con cerramiento exterior de hormigón, con carpintería de madera en las ventanas y vidrio doble con tecnología climalit.

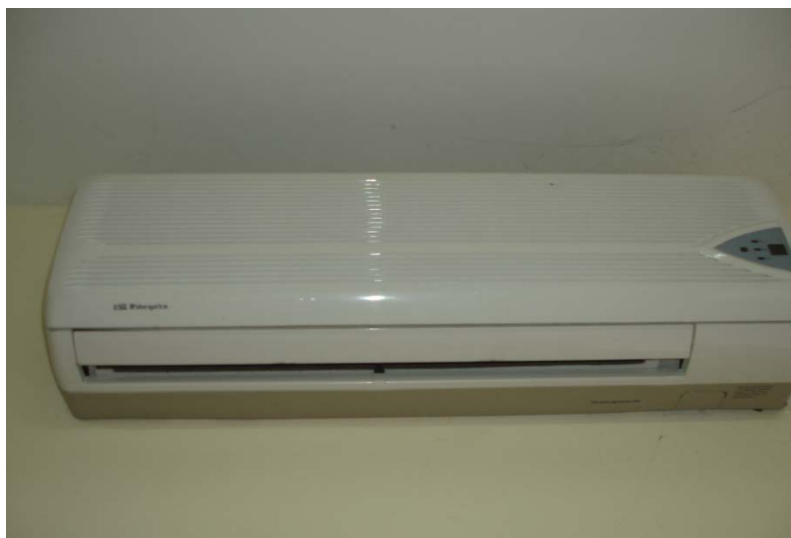
Ilustración 24: Split bomba de calor

La **climatización** se lleva a cabo mediante una bomba de calor, que distribuye el aire mediante un split como unidad interior:

Potencia de frío: 2 kW

Potencia de calor: 2,1 kW

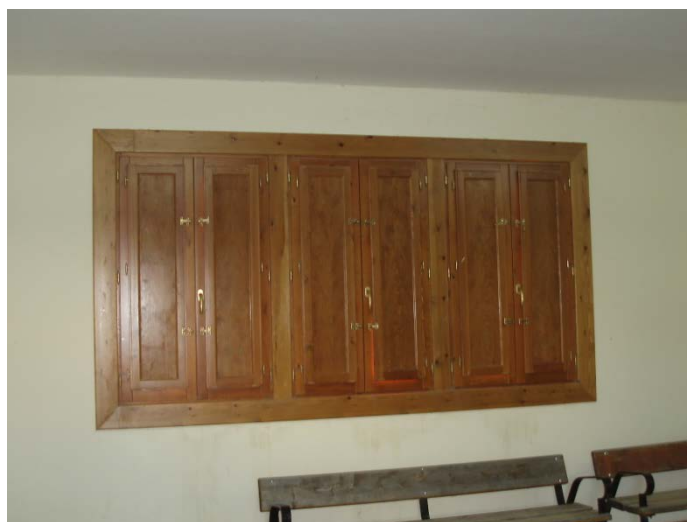
Ilustración 25: Ventana edificio

- Iluminación fluorescente 3 x (2 x 58W), con dos circuitos de encendido independientes. Medición de iluminación con todas las luces encendidas: 291 lx.
- Tres ventanas de aluminio

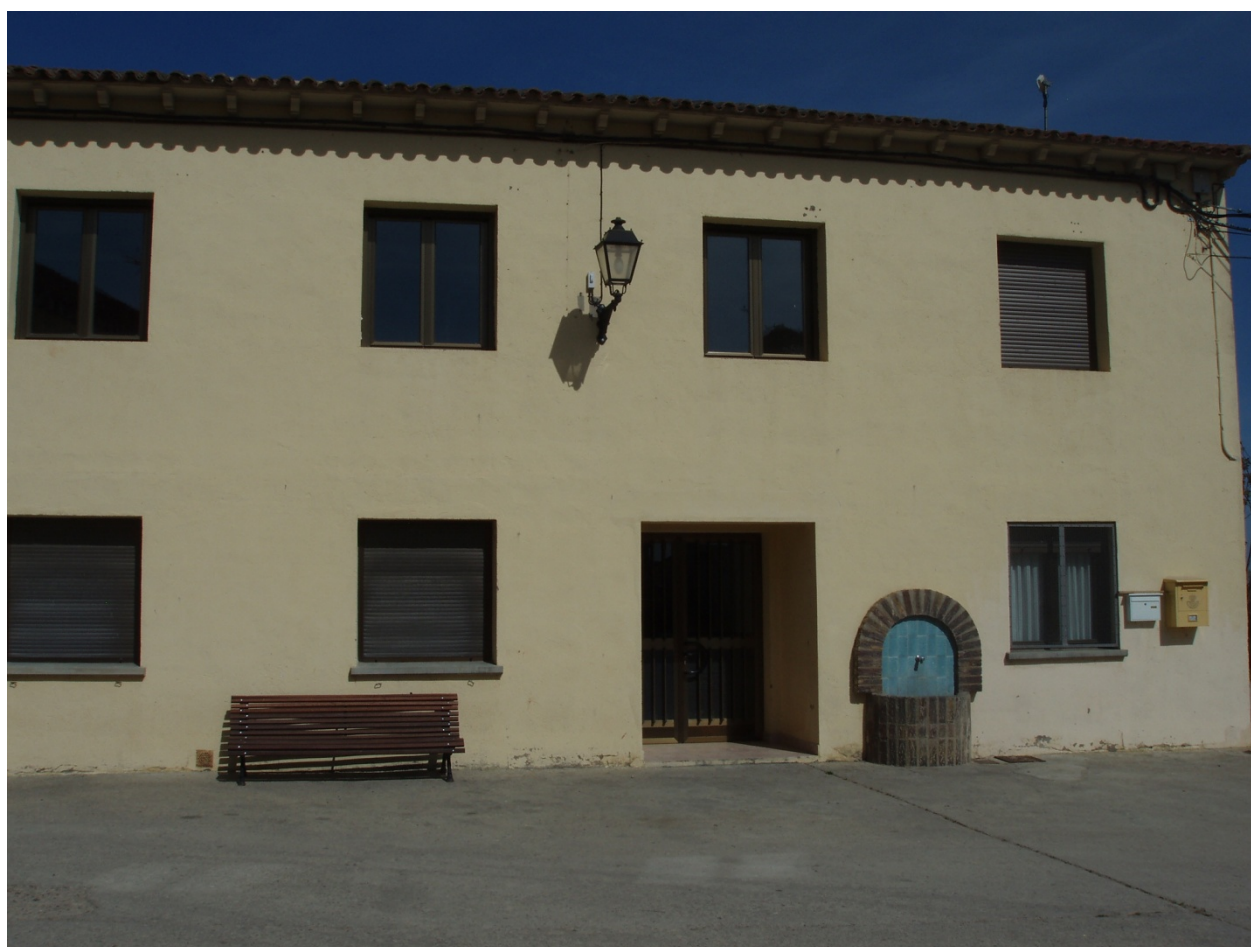
Ilustración 27: Imagen exterior del edificio

Se trata de un edificio de dos plantas. El cerramiento exterior es de ladrillo, con carpintería de aluminio en las ventanas y vidrio doble con tecnología climalit.

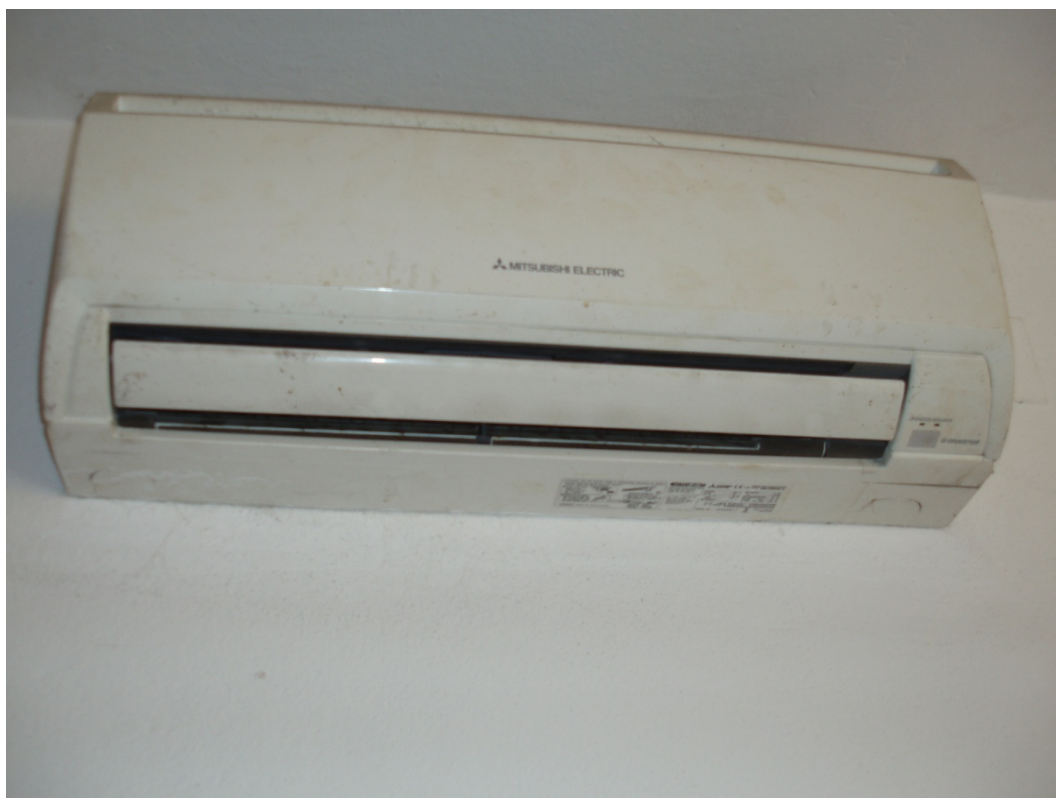
Ilustración 28: Unidad interior bomba de calor

- Bomba de calor 1, a dos unidades interiores  
Potencia de frío: 7,1 kW  
Potencia de calor: 8,6 kW
- Bomba de calor 2, a una unidad interior  
Potencia de frío: 3,5 kW  
Potencia de calor: 3,9 kW

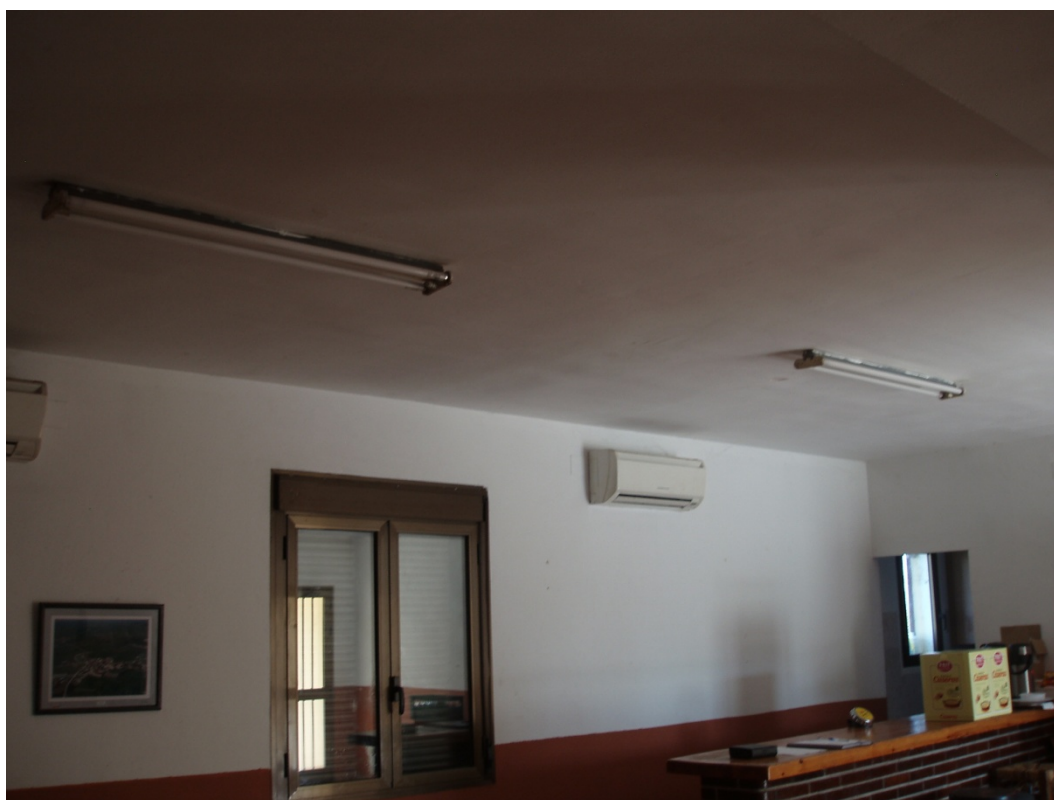
Ilustración 29: Local Social

- Iluminación fluorescente 4 x (2 x 36W), con tres circuitos de encendido independientes.
- Seis ventanas de aluminio
- Electrodomésticos: Frigorífico, televisor, horno, vitrocerámica, lavavajillas, microondas y botellero.
- Tiene un hogar de leña
- Dos splits bomba de calor
