ESTUDIOS DE EFICIENCIA ENERGÉTICA DEL  
AYUNTAMIENTO DE HUESCA.

Expediente: 00287/2012/UC

INFORME AUDITORÍA ENERGÉTICA DE LOCALES  
MUNICIPALES EN LOS MUNICIPIOS INCORPORADOS  
DEL AYUNTAMIENTO DE HUESCA

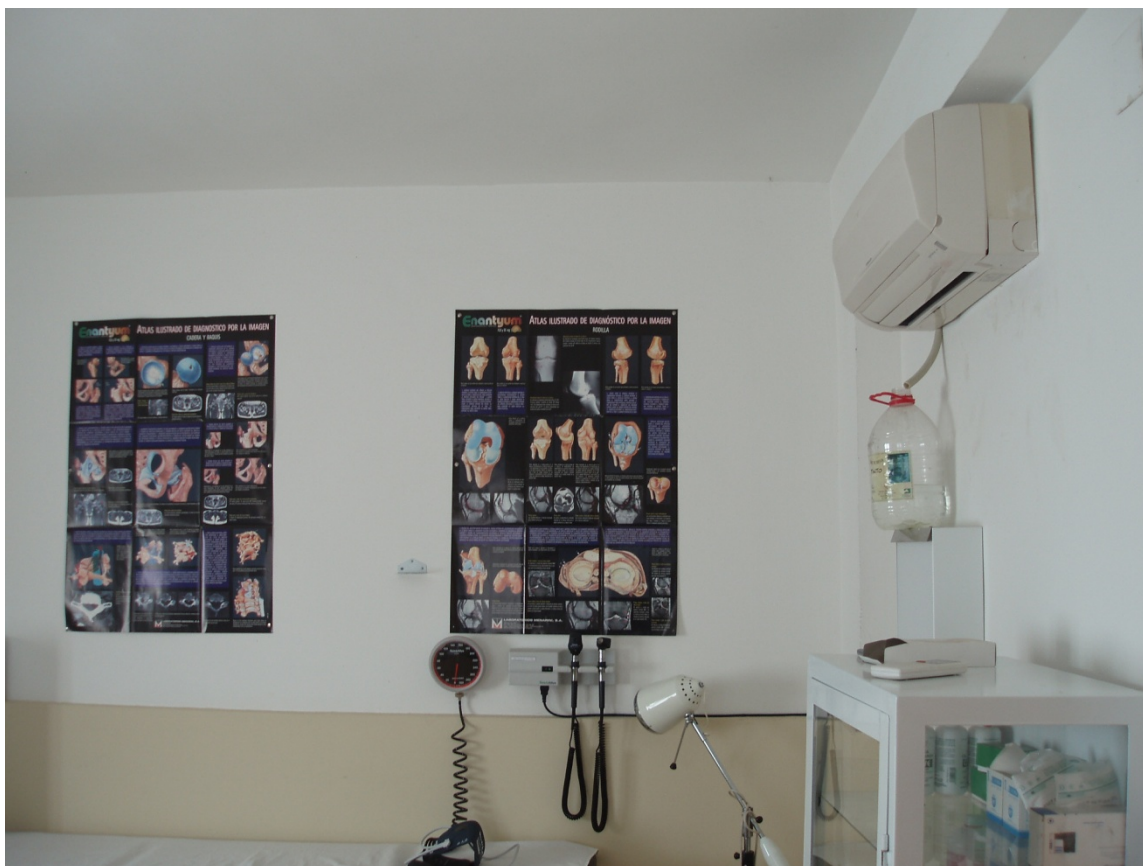
Ilustración 30: Consultorio Médico

- Iluminación fluorescente 1 x (1 x 36W).
- Climatización mediante un split
- Un radiador de aceite de 2.500W
- Dos ventanas de aluminio

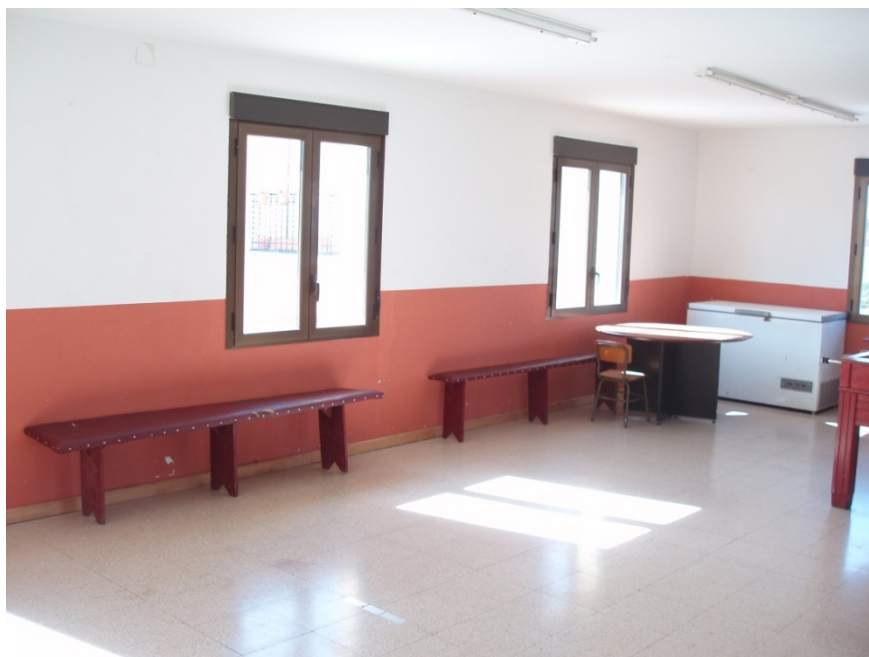
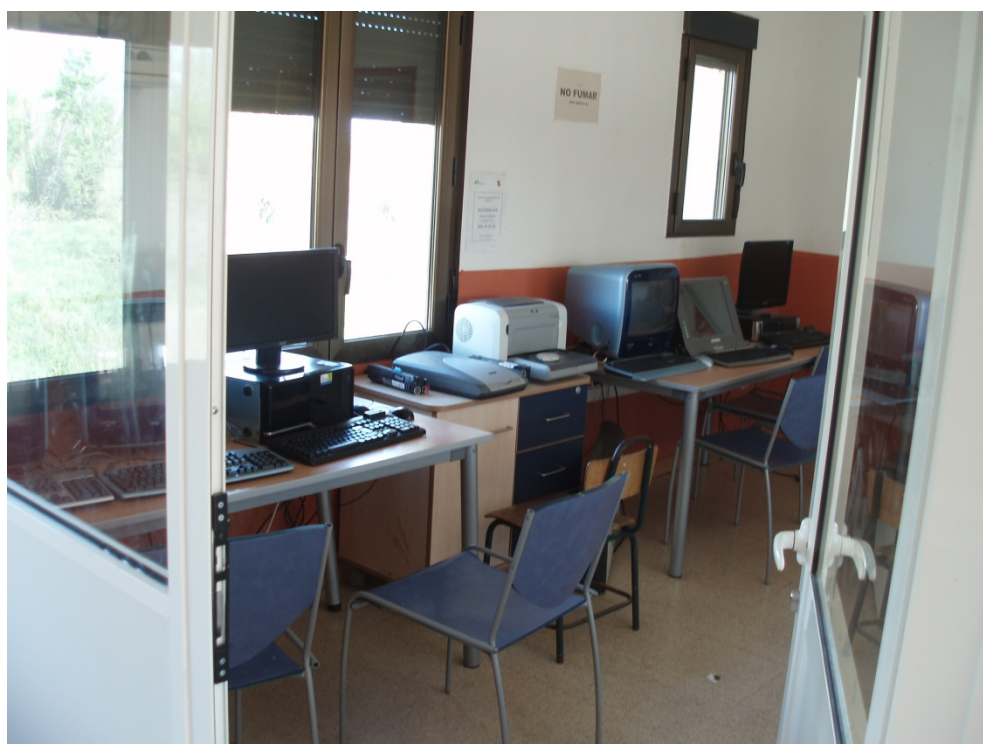
- Iluminación fluorescente 4 x (2 x 36W)
- Bombillas incandescentes: 4 bombillas de 100W
- Radiador eléctrico 2.000W
- Un arcón frigorífico
- Cinco ordenadores y una impresora.
- Ocho ventanas de aluminio

Ilustración 31: Sala de juegos

Ilustración 32: Sala de Informática

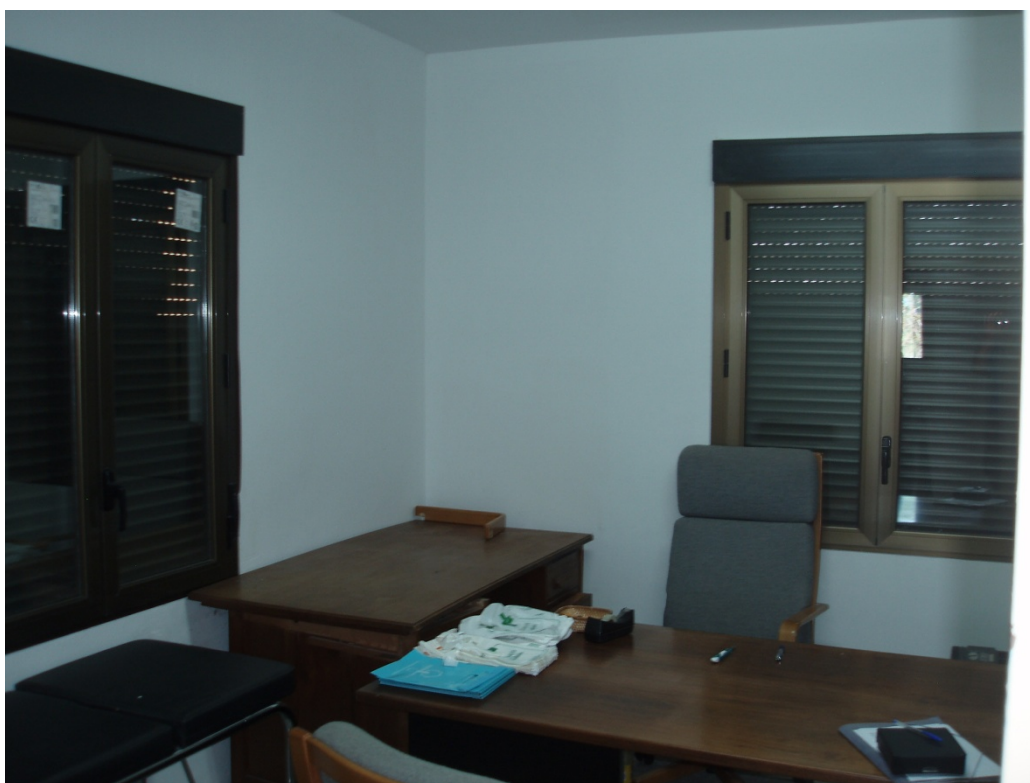
Ilustración 33: Botiquín

- Iluminación fluorescente 1 x (2 x 36W)
- Radiador eléctrico 4.000W
- Dos ventanas de aluminio

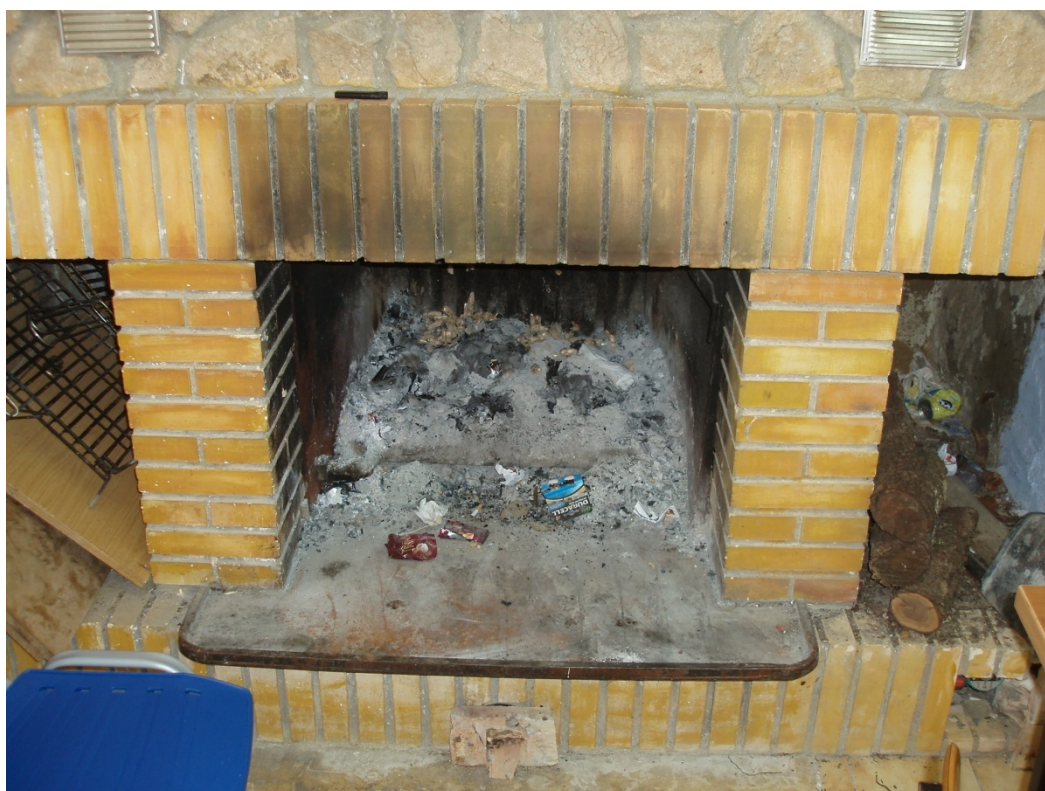
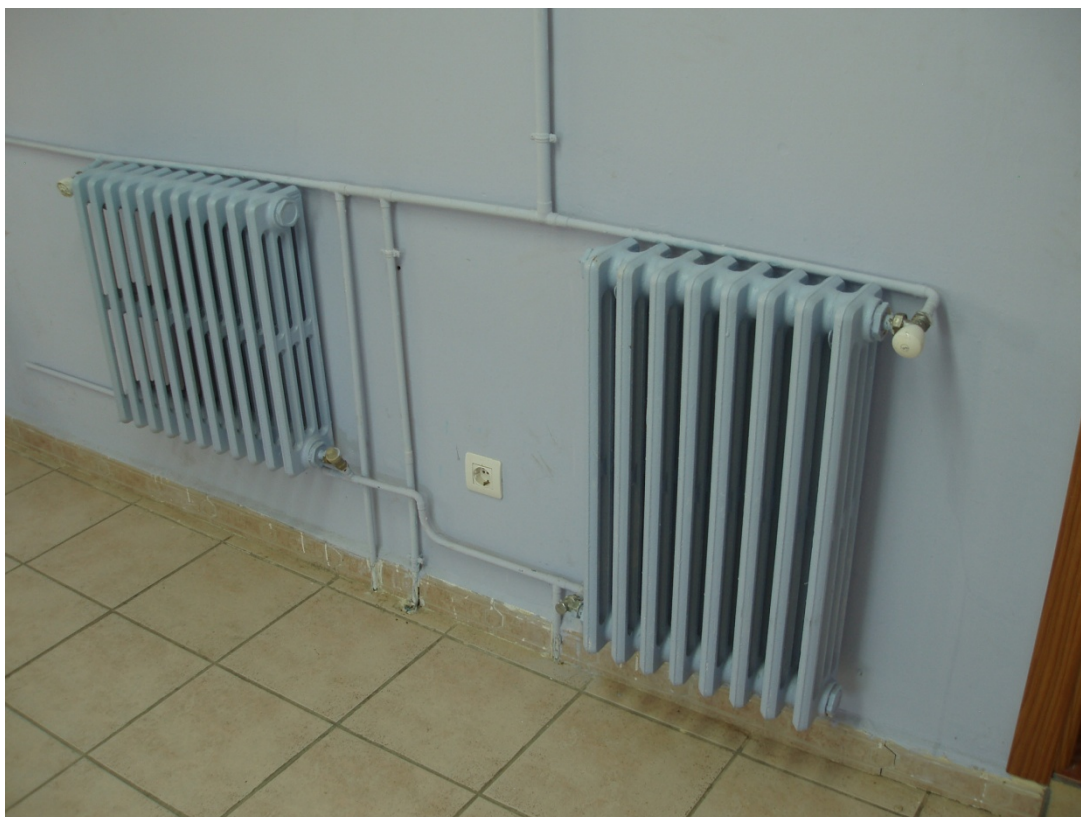
La calefacción es mediante dos hogares de leña. Dispone de un circuito cerrado de radiadores, y el hogar dispone además de paja para calefacción.

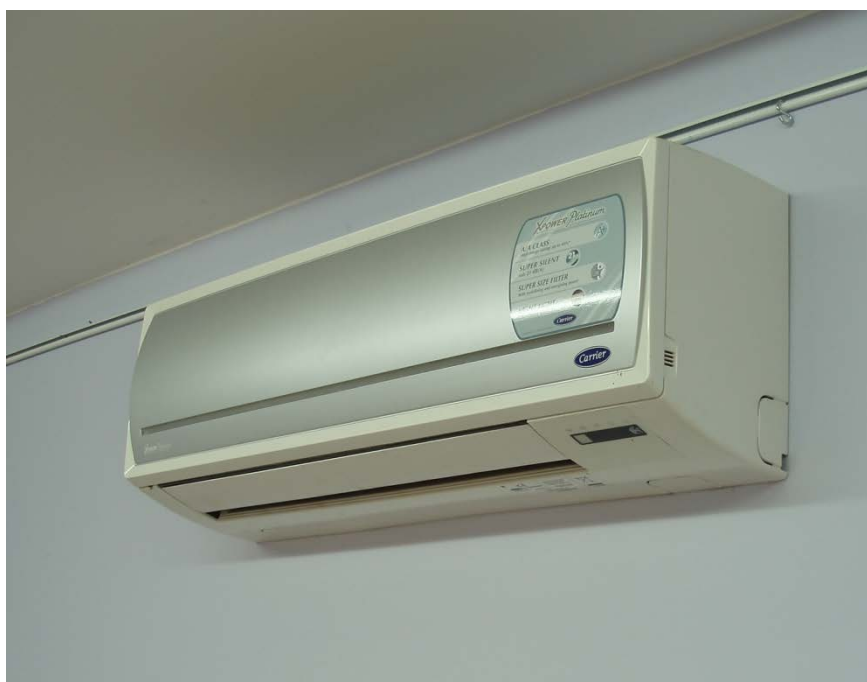
Ilustración 37: Split bomba de calor

El edificio se climatiza además con **cuatro equipos bomba de calor** del fabricante Carrier, con distribución mediante splits en las estancias climatizadas.

- Potencia de frío: 2,5 kW
- Potencia de calor: 3,2 kW

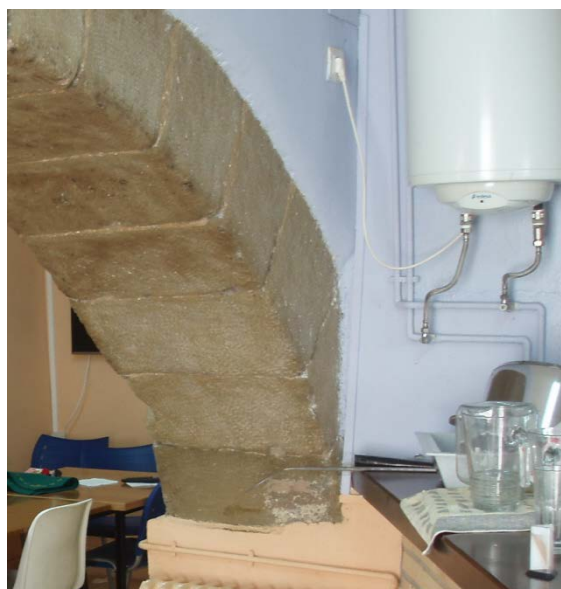
Ilustración 38: Termo eléctrico

La **producción de ACS** se realiza mediante un termo eléctrico de 30 litros, potencia 1.200W.

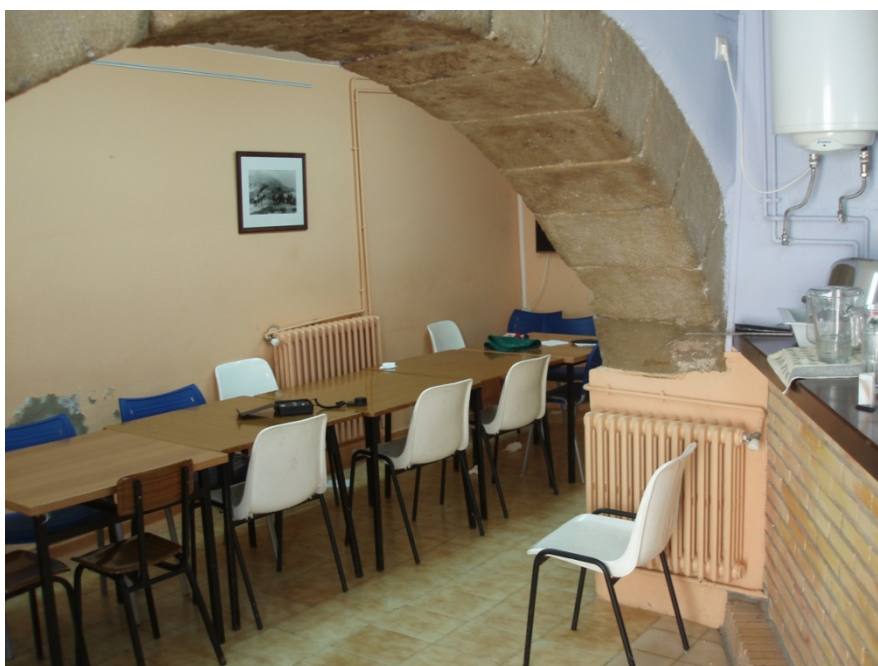
Ilustración 39: Planta Baja

- Iluminación fluorescente 4 x (2 x 36W).
- Dos ventanas de aluminio
- Electrodomésticos: Frigorífico, televisor, lavavajillas, microondas.
- Dos radiadores

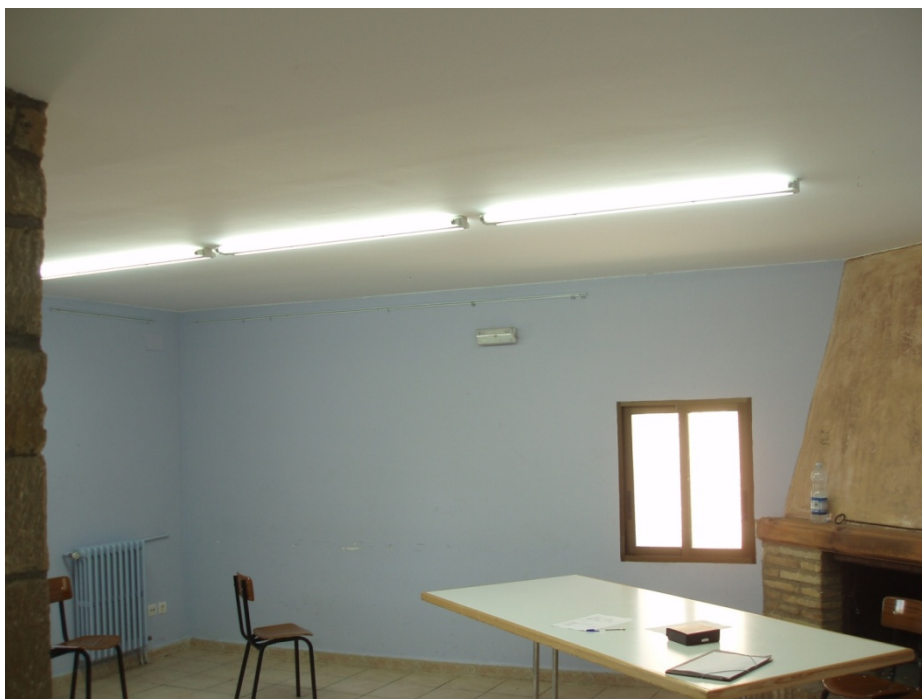
Ilustración 40: Planta Primera

- Iluminación fluorescente 6 x (2 x 36W).
- Tres ventanas de aluminio
- Dos radiadores

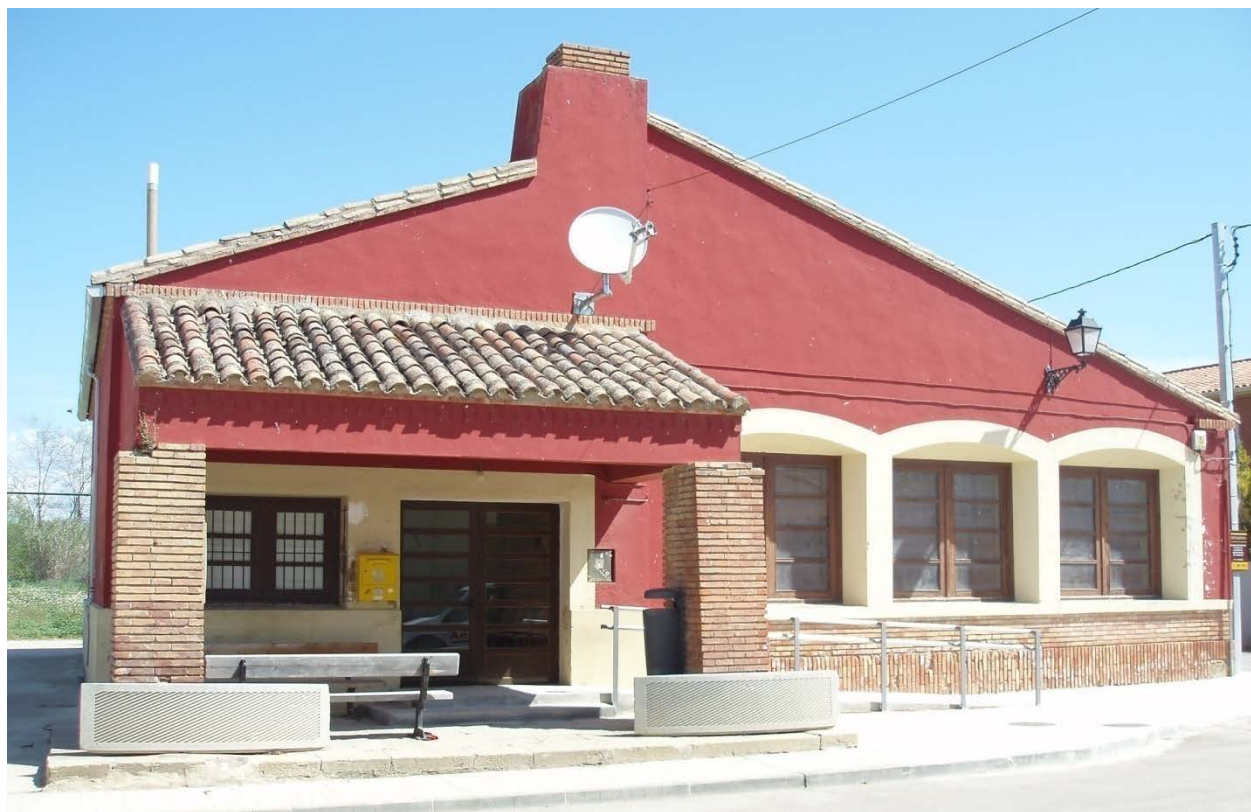
Ilustración 42: Exterior del edificio

Se trata de un edificio de una sola planta. El cerramiento exterior es de ladrillo, con carpintería de madera en las ventanas y vidrio doble con tecnología climalit.

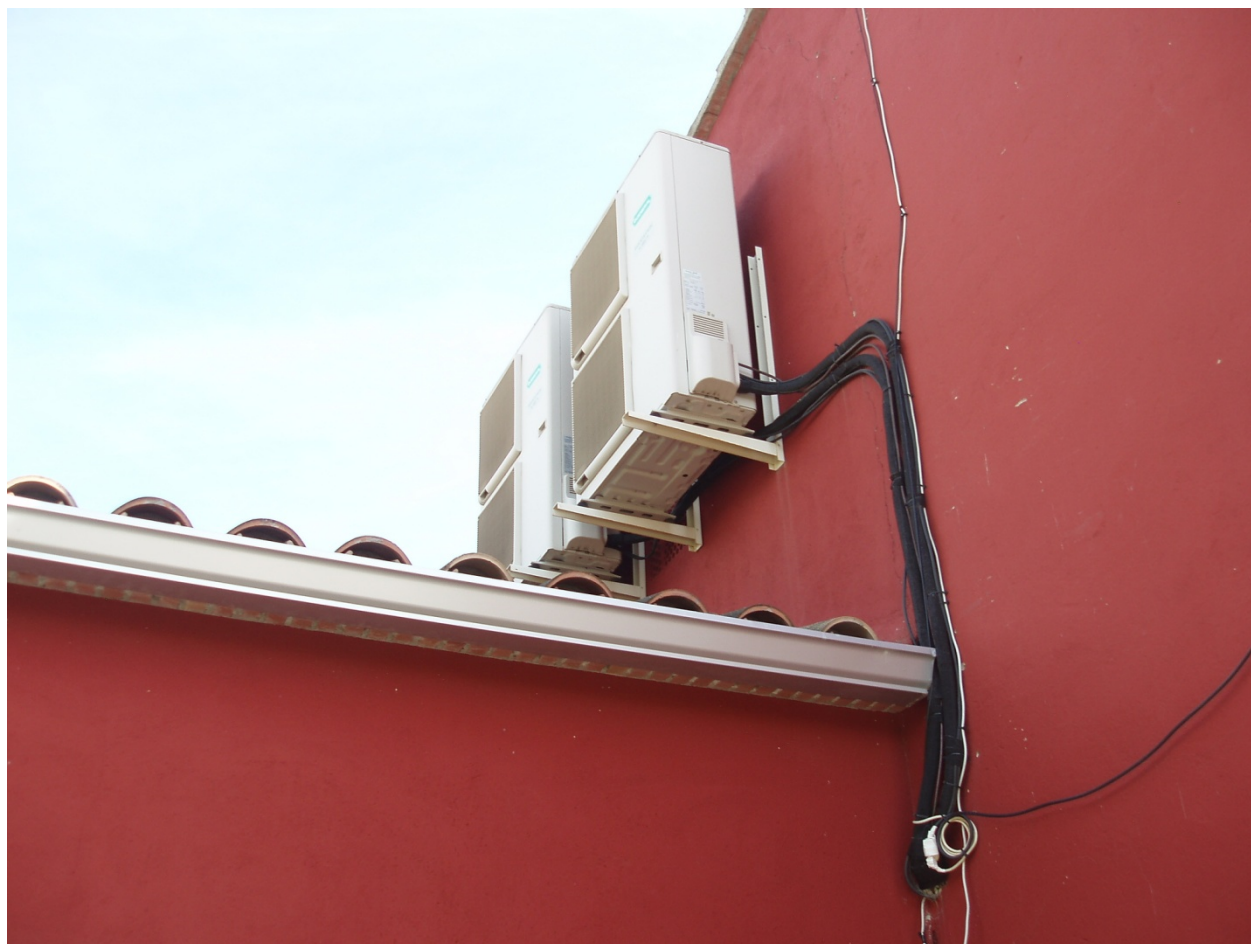
Ilustración 43: Unidades exteriores bomba de calor

La potencia contratada es insuficiente para poder conectar los dos equipos al mismo tiempo.

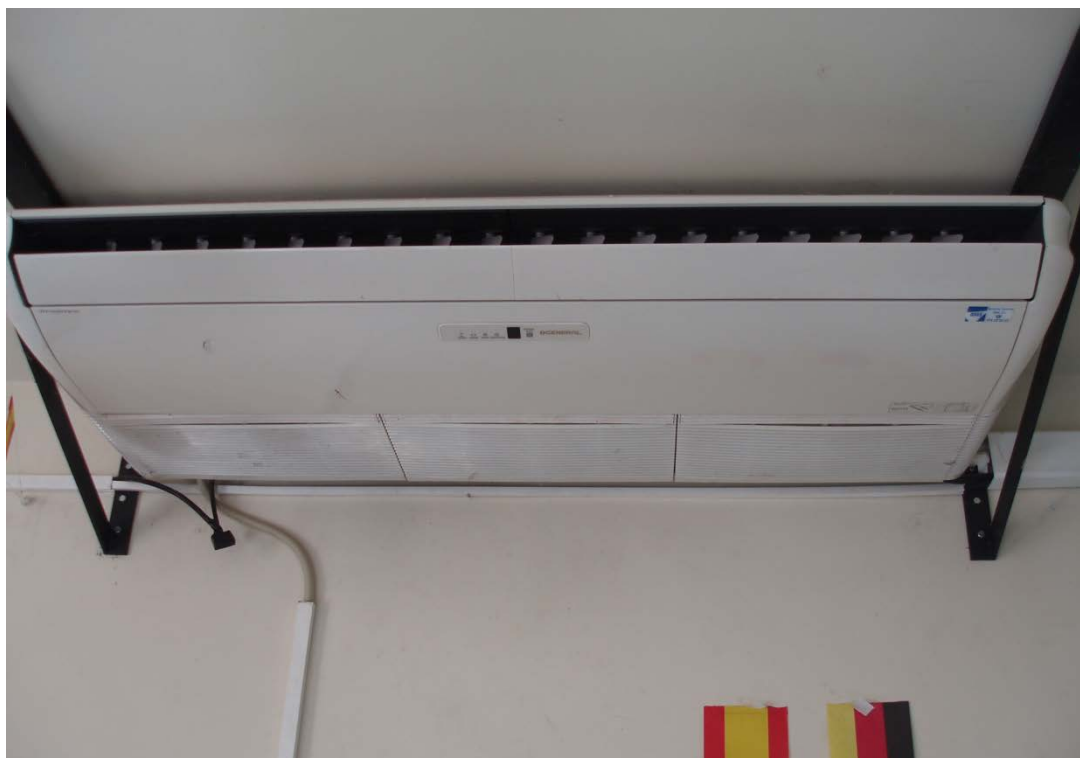
Ilustración 45: Split bomba de calor

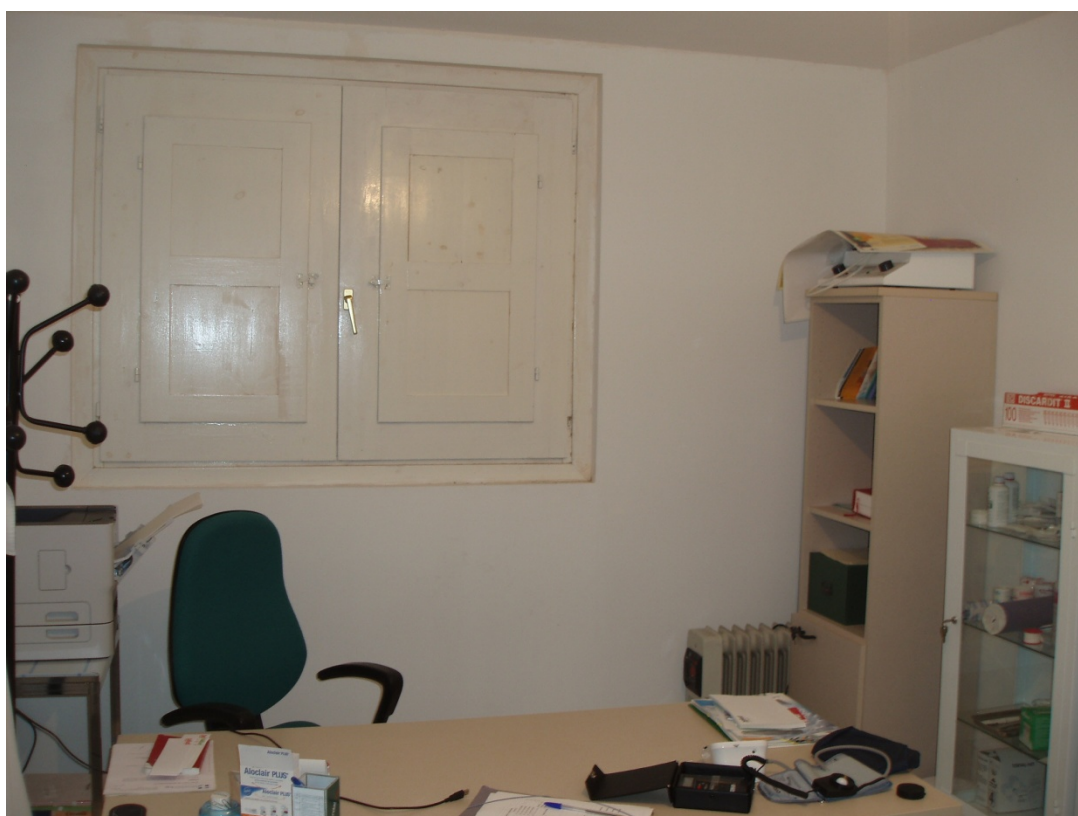
Ilustración 46: Consultorio Médico

- Una bombilla incandescente de 150W
- Una ventana de madera
- Radiador eléctrico de aceite de 2.000W

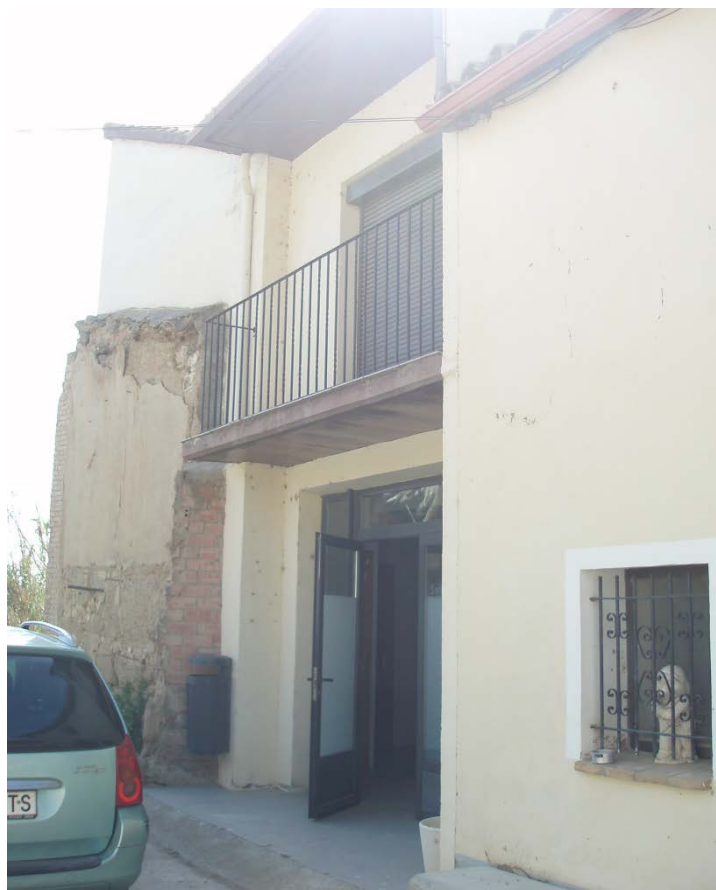
Ilustración 48: Exterior del edificio

Se trata de un edificio de **dos plantas**. En la planta baja está el consultorio médico, el bar- cafetería, aseos y cocina. La planta superior acoge la sala de juntas y un despacho. El cerramiento exterior es de ladrillo, con carpintería de aluminio en las ventanas y vidrio simple.

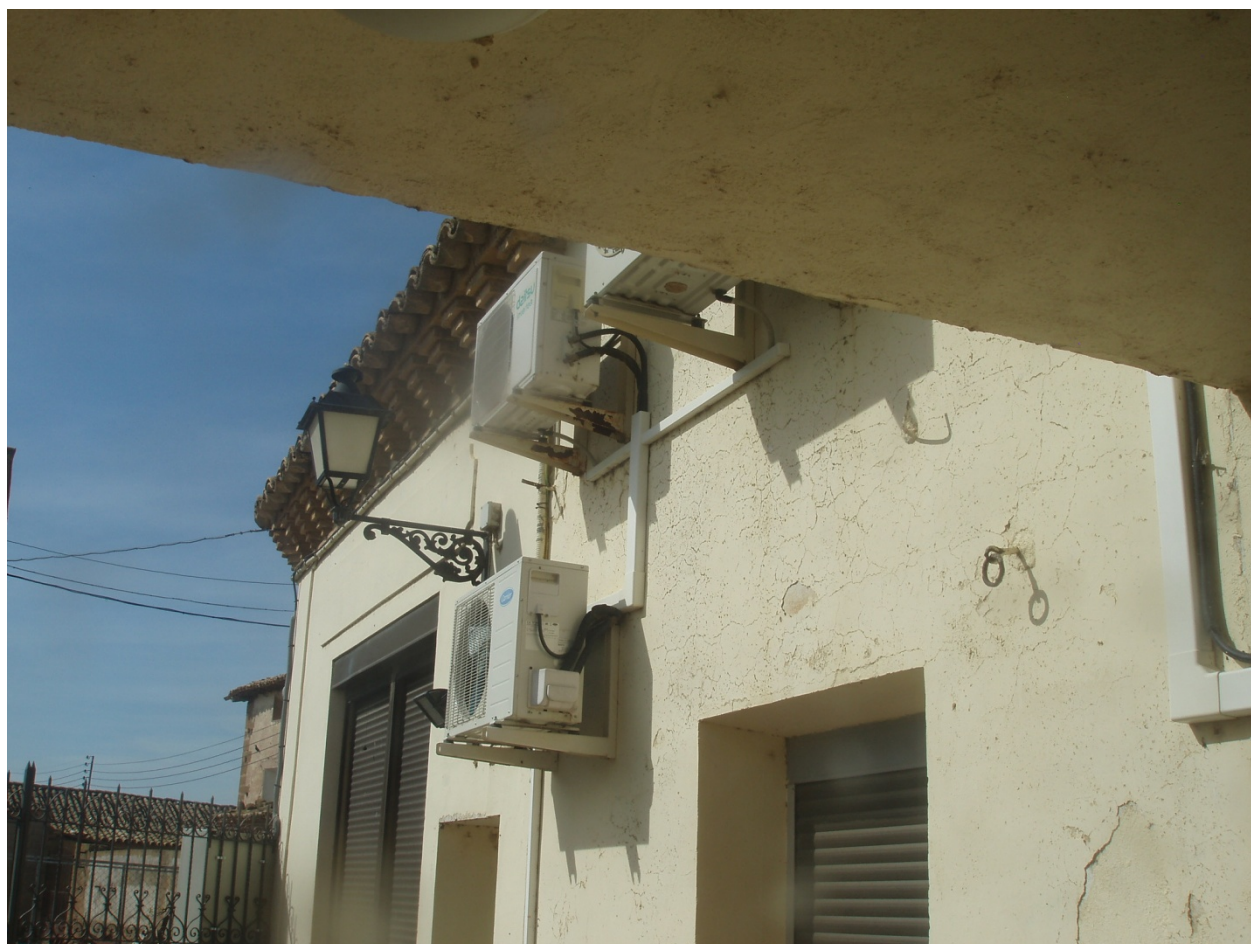
Ilustración 49: Unidades exteriores bomba de calor

La potencia contratada es insuficiente para poder conectar los dos equipos al mismo tiempo.

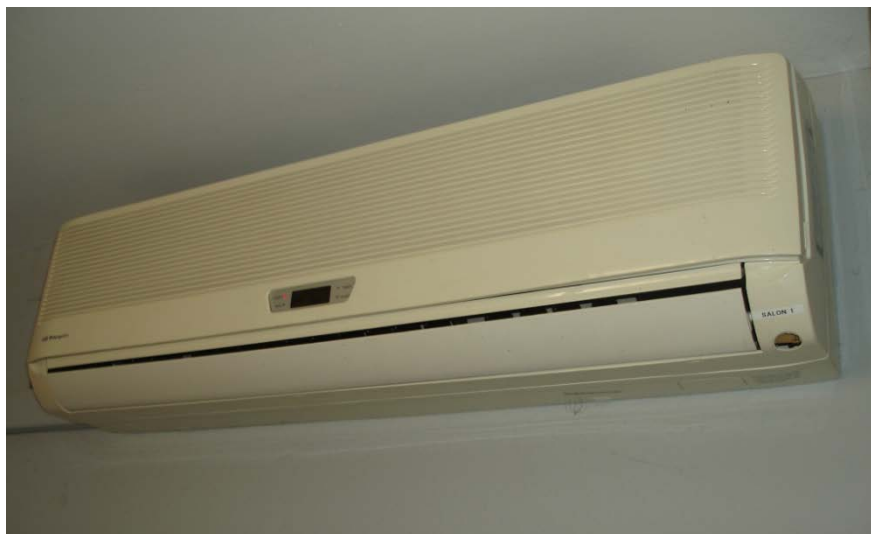
Ilustración 50: Split distribución interior

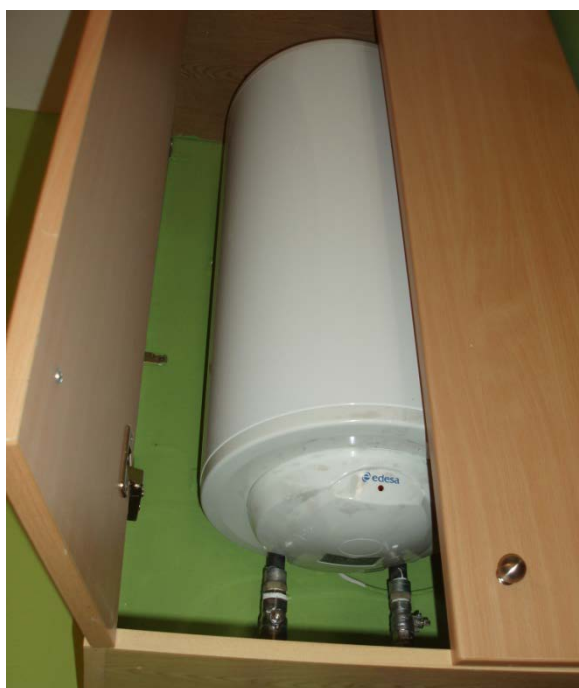
Ilustración 51: Termo eléctrico

La producción de ACS se realiza mediante un termo eléctrico de 50 litros, con una potencia de 1.200W.

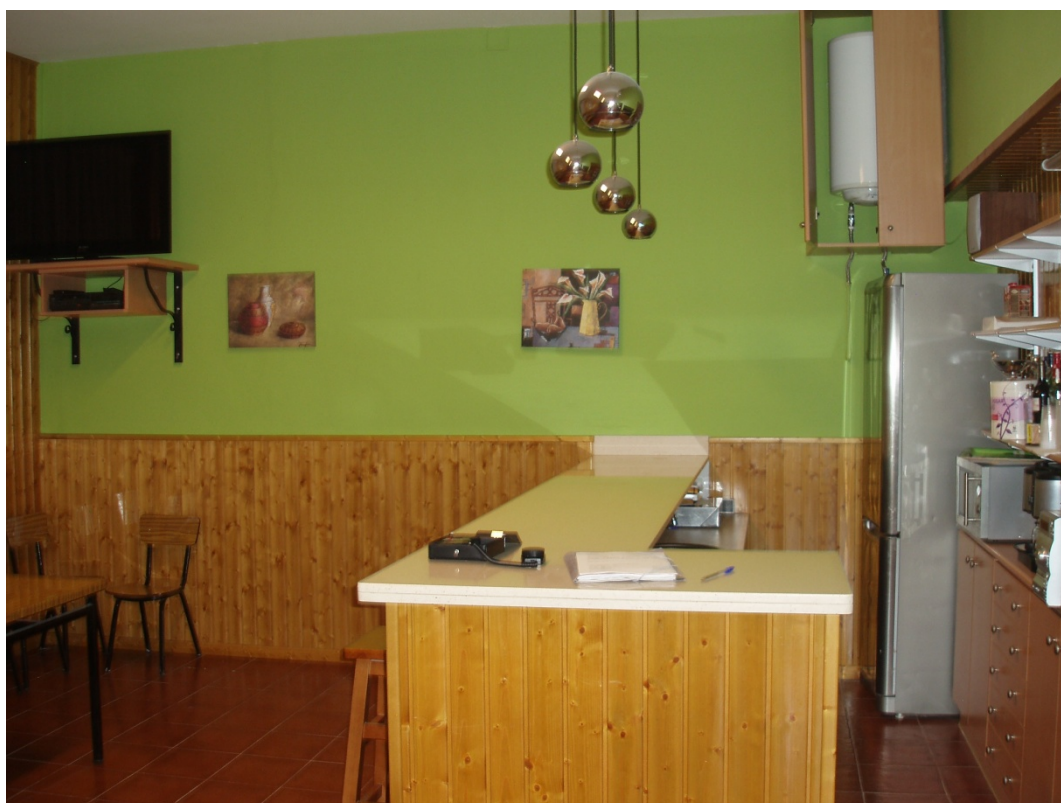
Ilustración 52: Bar- cafetería

- Iluminación fluorescente 3 x (2 x 58W), con dos circuitos de encendido independientes.
- Cuatro ventanas de aluminio
- Electrodomésticos: Frigorífico, televisor, microondas y botellero

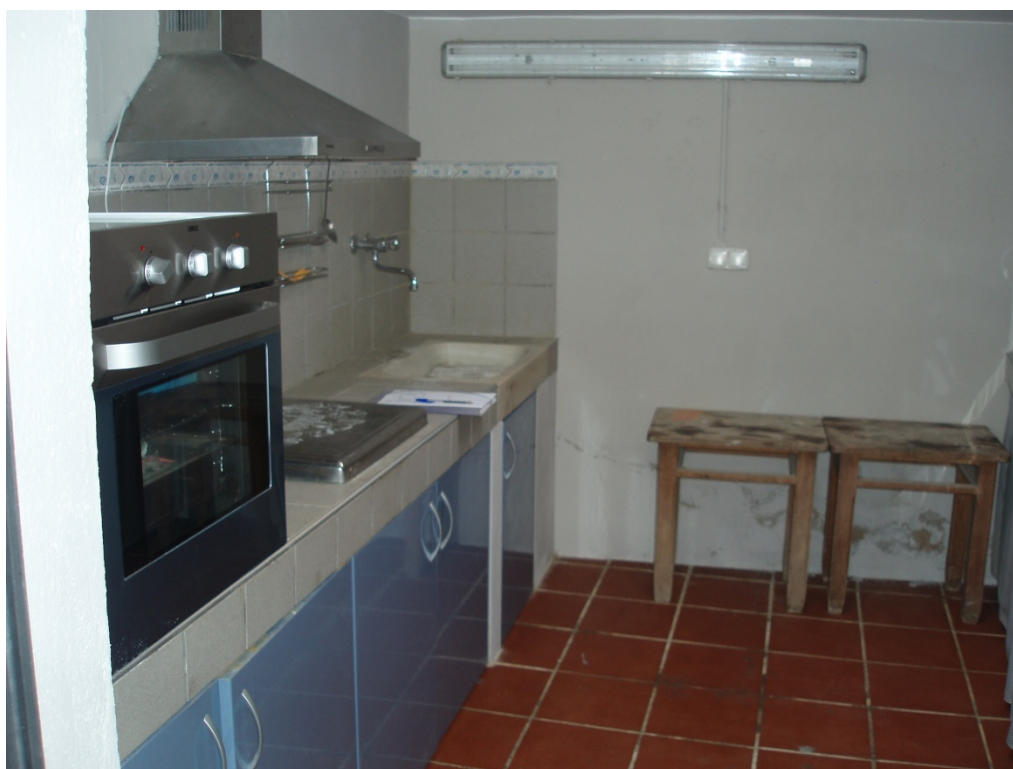
Ilustración 53: Cocina

- Iluminación fluorescente 1 x (2 x 58W).
- Una ventana de aluminio
- Electrodomésticos: dos hornos, campana extractora, vitrocerámica, microondas y botellero

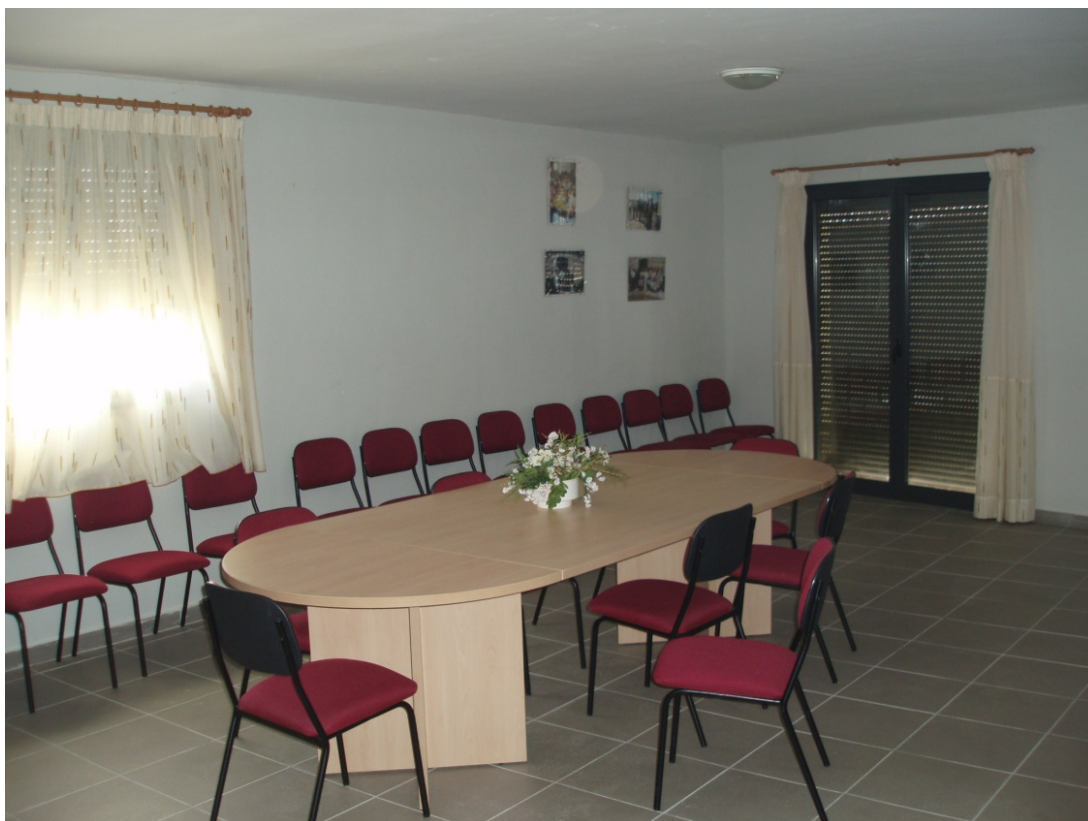
Ilustración 54: Sala de Juntas

- Dos bombillas incandescentes de 100W
- Tres ventanas de aluminio
- Siete ordenadores y una impresora

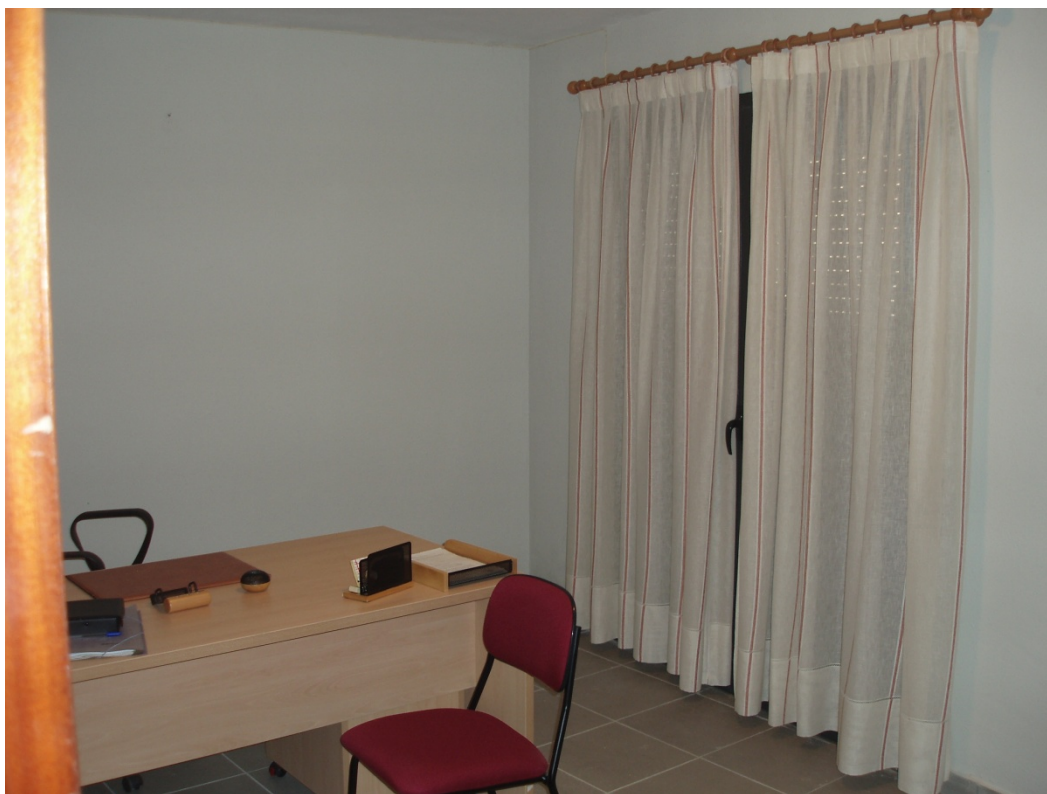
Ilustración 55: Despacho

- Una bombilla incandescente de 60W
- Una ventana de aluminio
