Construido en 1925(1), albergó originalmente un orfanato infantil y posteriormente diferentes instituciones públicas.

Las intervenciones rehabilitarán a semejanza de la fase anterior el ala occidental y su entorno próximo, integrando el patio trasero en el campus y manteniendo intacta la naturaleza del conjunto (protección patrimonial local "P2") a través de actuaciones específicas, económicamente ajustadas y de mantenimiento de bajo coste.

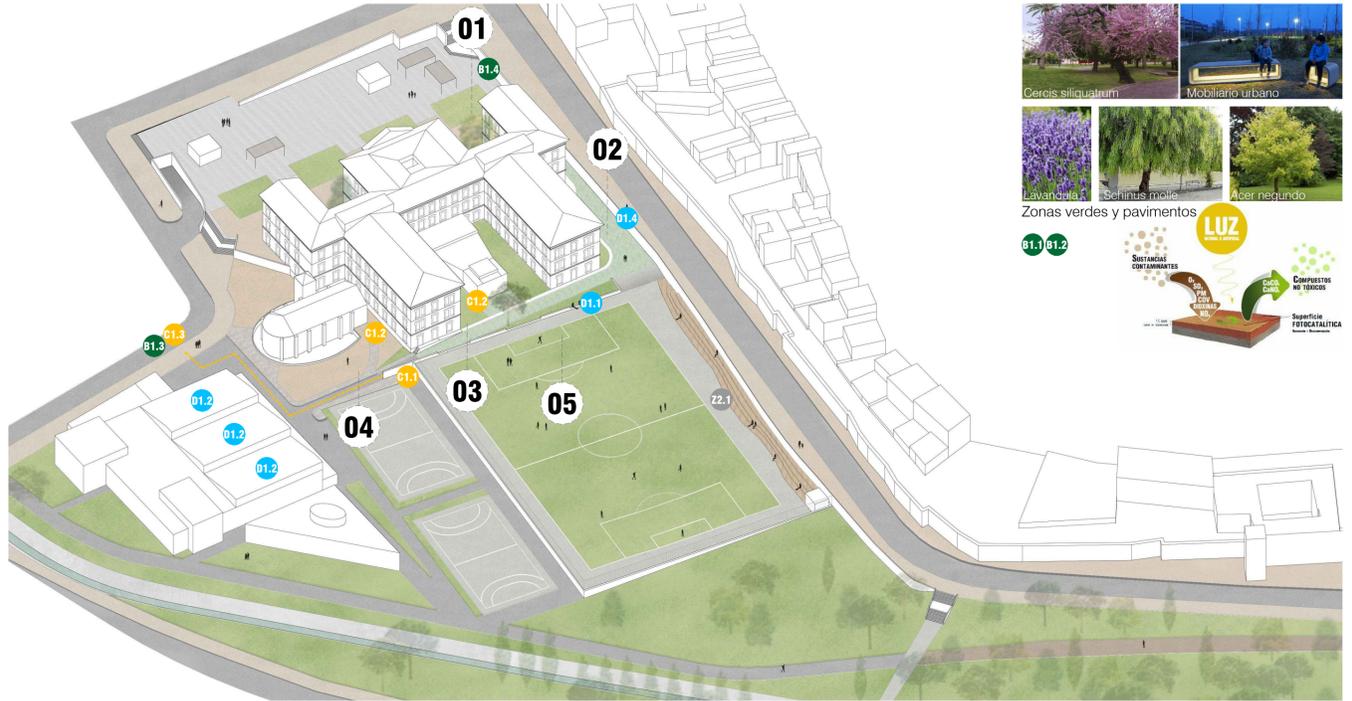
01. Mal estado de la medianera  
02. Mal estado de conservación del pavimento  
03. Mal estado del entorno del campo de fútbol. Ausencia de graderío  
04. Barrera arquitectónica: vallado y murete

05. Envolvente del edificio (alta transmitancia, carpinterías antiguas y de baja calidad, cubierta en estado deficiente)  
06. Antigua sala de calderas y depósito de gasoil enterrado

07. Evacuación del edificio invade el paso de vehículos  
08. Mal estado de conservación de fachada  
09. Ausencia de zonas verdes  
10. Estado deficiente del espacio bajo cubierta.

11. Instalaciones poco eficientes y obsoletas  
12. Barreras arquitectónicas  
13. Espacio exterior utilizado por la cafetería  
14. Falta de accesibilidad a la bodega situada en semisótano

15. Necesidad de refuerzo de la estructura  
16. Cobertizo existente a trasladar y reemplazar  
17. Espacio sin uso, ausencia de graderío  
18. Maquinaria en cubierta existente visible, a realizar cerramiento a semejanza del propuesto en el ala occidental
