**MODIFICACIÓN Nº 1 DEL PLAN ESPECIAL DE
PROTECCIÓN Y REFORMA INTERIOR DEL AREA DE
SAN PEDRO Y SU ENTORNO (APR-13-03)**

MODIFICACIÓN Nº 11 DEL PGOU EN DICHO ÁMBITO

MEMORIA y NORMATIVA

TEXTO DEFINITIVO

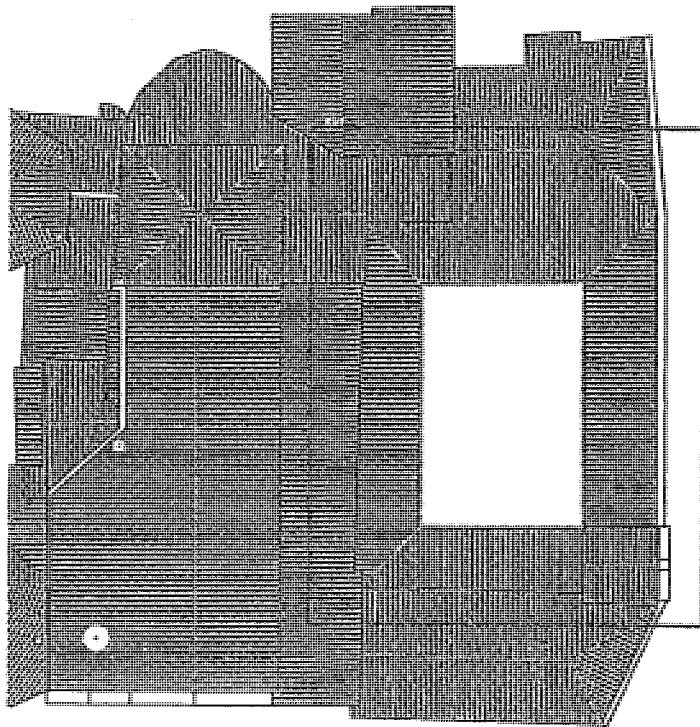
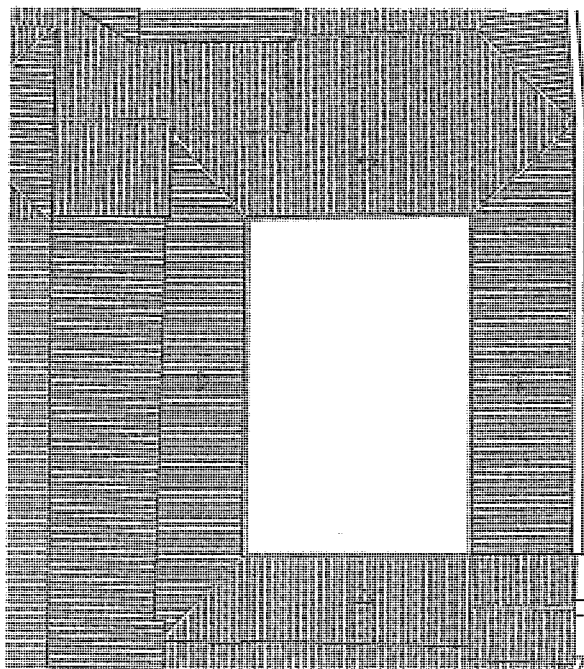
LANTA DE CUBIERTAS

DESCRIPCION: Las cubiertas del claustro se encuentran en un estado deplorable. Dos son las razones que han derivado en el mal estado de conservación. De un lado la falta de sección en la escuadria de madera de las viguetas que ha supuesto una flecha importante de las mismas y consecuentemente el movimiento y desencaje de las tejas. De otro lado la falta de previsión de una doble capa de impermeabilización ha provocado que cualquier gotera fuera minando la capacidad portante y mecánica tanto de las tablas como de las propias viguetas de madera y su consiguiente deterioro.

Así mismo se considera necesaria la sustitución del actual canalón de chapa metálica.

Por ello se propone el desmantelamiento general de la cubierta así como de su estructura de madera. Posteriormente se reconstruirá mediante nueva estructura y tejas recuperadas. En esta operación distinguimos dos áreas, la que corresponde estrictamente a las cuatro alas del claustro y la de las capillas claustrales.

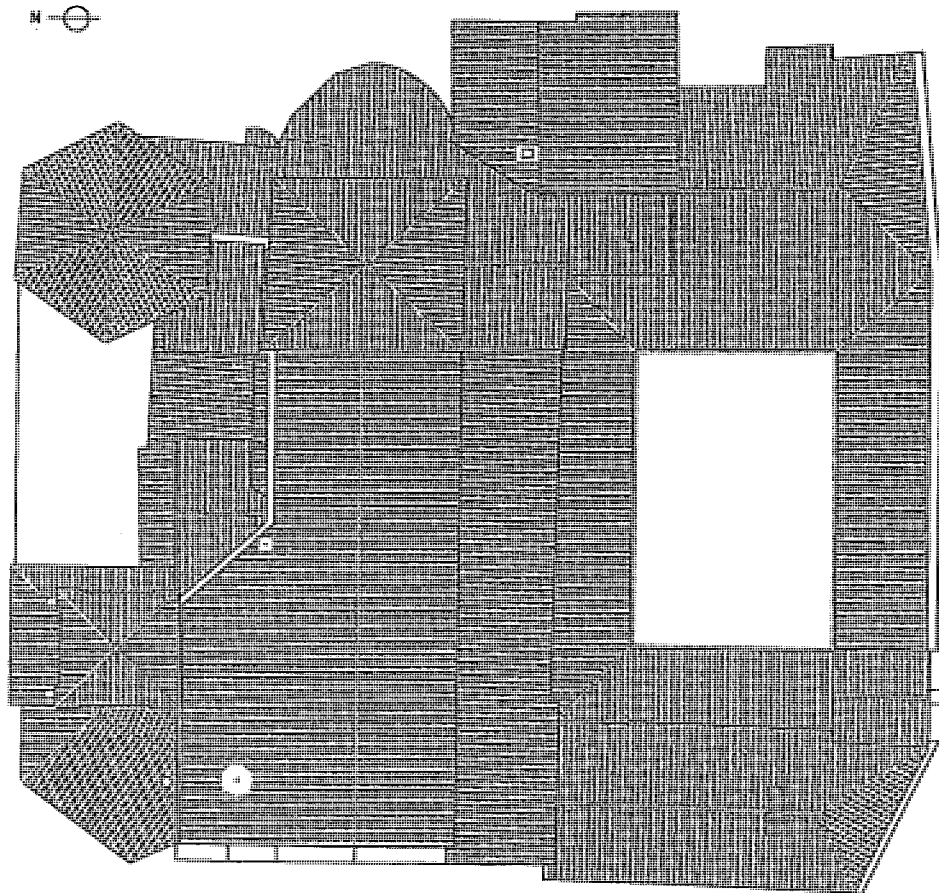
PLANTA DE CUBIERTAS

DESCRIPCION: Se trata de la localización de aquellas zonas donde, por diversas razones, se han producido filtraciones.
Tras la localización se procederá al levantamiento y retejado de la zona aprovechando para crear líneas de tejas cogidas y fijadas con mortero para evitar su progresivo deterioro y levantamiento de las mismas por efecto del viento.

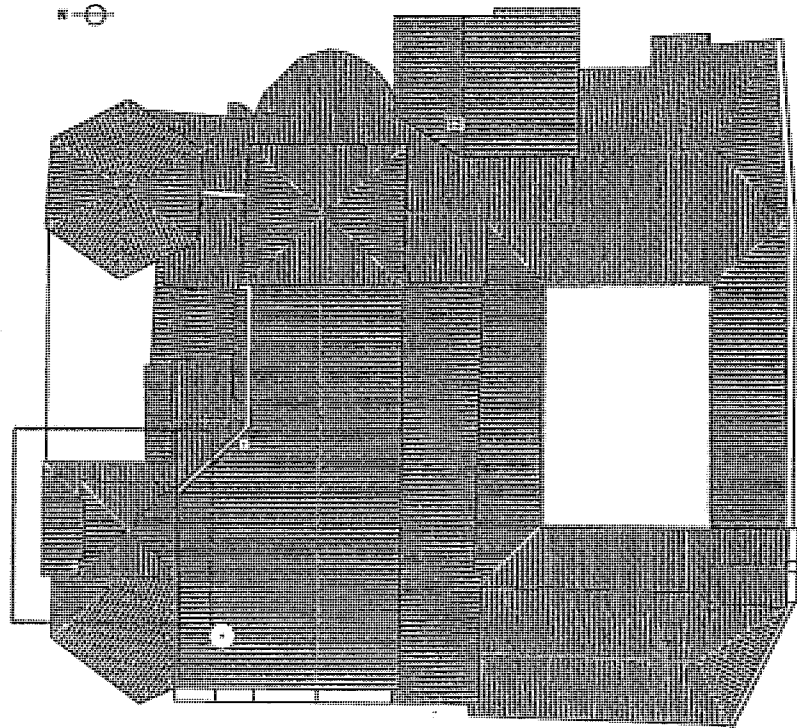
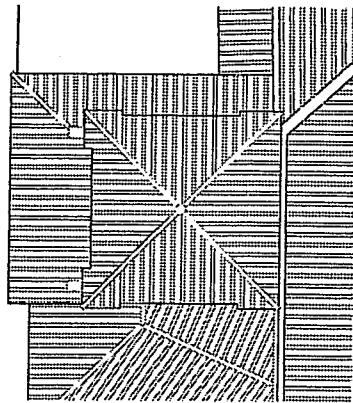
DETALLE CUBIERTA CAPILLA SAN JUSTO Y PASTOR

DESCRIPCION: Dentro del conjunto de cubiertas de la iglesia, la más urgente es la de la Capilla de San Justo y Pastor. Las abundantes roturas en las tejas, los desplazamientos de las mismas así como el envejecimiento, aconsejan su sustitución así como de su estructura leñosa.

Aprovechando el cambio sería imprescindible la restauración de la fachada del cimborrio de la capilla. En ella se recuperarían sus huecos originales así como la reposición y sustitución de parte de los ladrillos de su fachada.

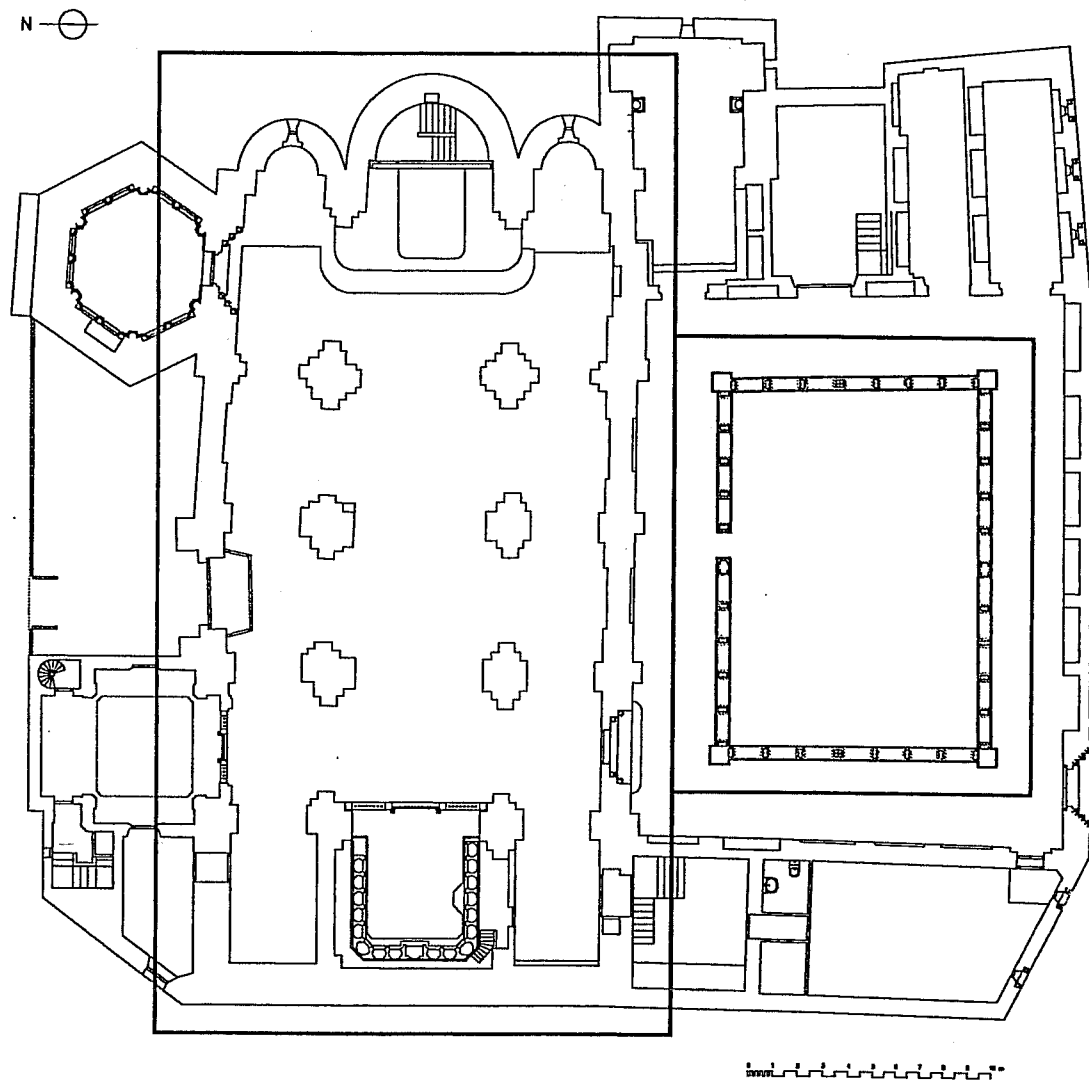
PLANTA GENERAL INFERIOR

Las características de la piedra de algunos muros, como el lateral de la nave de la epístola y los refuerzos o sustitución de fábrica de sillería con ladrillo macizo demuestran su vocación de ser enlucidos, como por otra parte confirma la documentación fotográfica antigua.

En segundo lugar recogemos aquí la propuesta de recuperación en el claustro del jardín central de que dispuso, conservando un andador perimetral enlosado. La existencia de una pavimentación total con losa de piedra desvirtúa su carácter del lugar de expansión y recogimiento del antiguo monasterio, acompañado de naturaleza vegetal. En la misma operación se efectuará el drenaje de aguas pluviales, la colocación de barreras contra la humedad de capilaridad hacia las columnas y se aprovechará la operación para efectuar una excavación arqueológica en extensión.

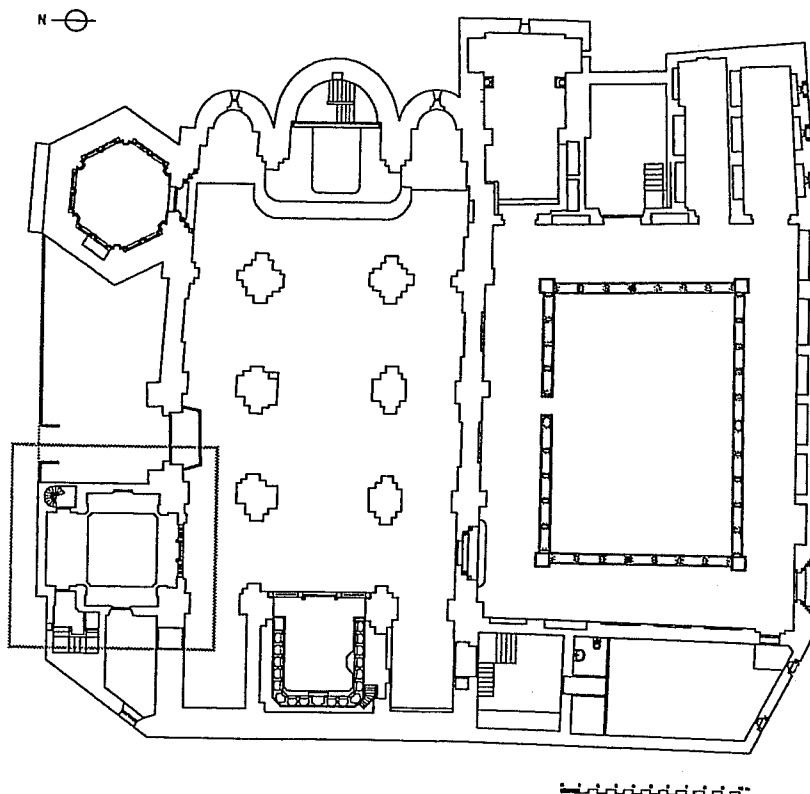
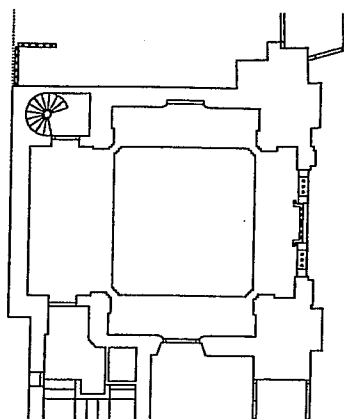
DETALLE PLANTA CAPILLA SAN JUSTO Y PASTOR

En cuanto a las paredes y revestimientos de la capilla y de su portada, las abundantes humedades han deteriorado los acabados interiores por lo que resulta necesario, con posterioridad al retejado de la cubierta, la recuperación de sus paramentos, tanto los lisos como los que contienen las pinturas murales.

Por otra parte, es necesario acometer el adecentamiento y la recuperación del andador expositor situado en la planta superior donde se guardan las reliquias de los Santos Justo y Pastor. Es necesario un tratamiento general de suelos, paramentos y techos.

Y finalmente la recuperación de las escaleras de conexión entre las plantas anteriormente mencionadas. La escalera de caracol, situada en el lado de la Epístola, y la escalera de cuatro tramos situada en el lado del Evangelio.

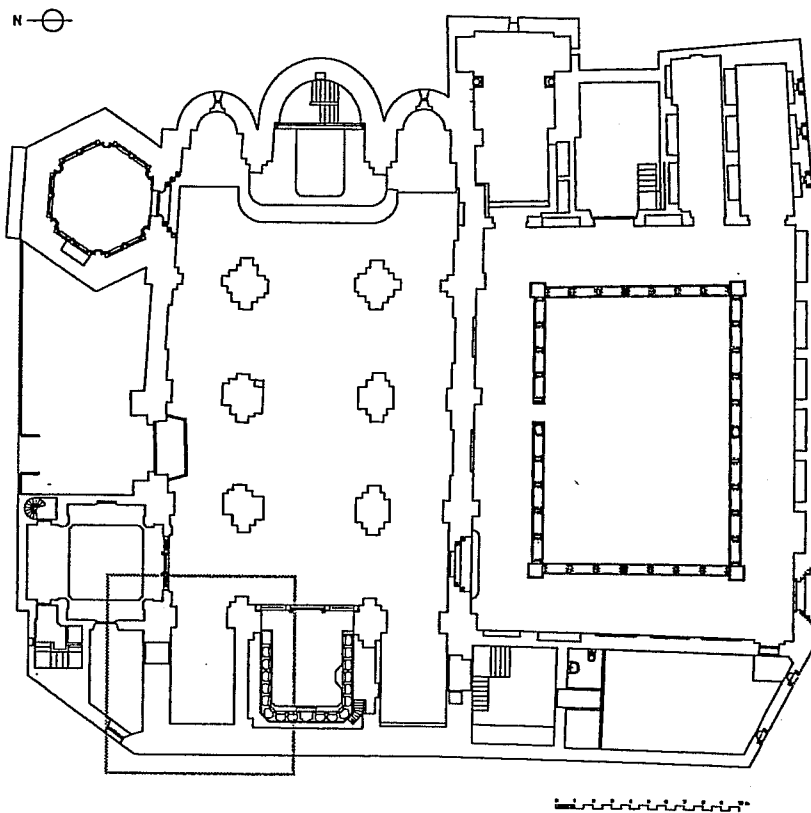
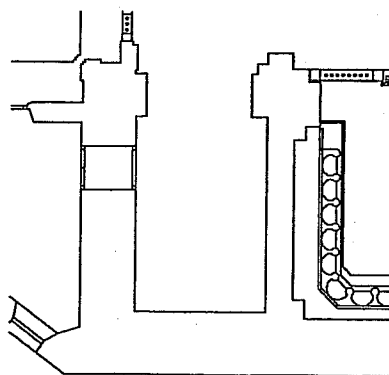
DETALLE PLANTA CAPILLA NUESTRA SEÑORA DEL CARMEN

La capilla de la Virgen del Carmen tiene dentro del conjunto un tratamiento muy relegado ya que ni siquiera posee una iluminación artificial mínimamente adecuada.

El deterioro de sus paramentos, como consecuencia de las humedades, es notable. Por ello se propone una actuación a fondo con respecto a sus paramentos con la reposición de revocos y pintura. Asimismo, se prevé la restauración de la linterna con la recuperación de la iluminación natural.

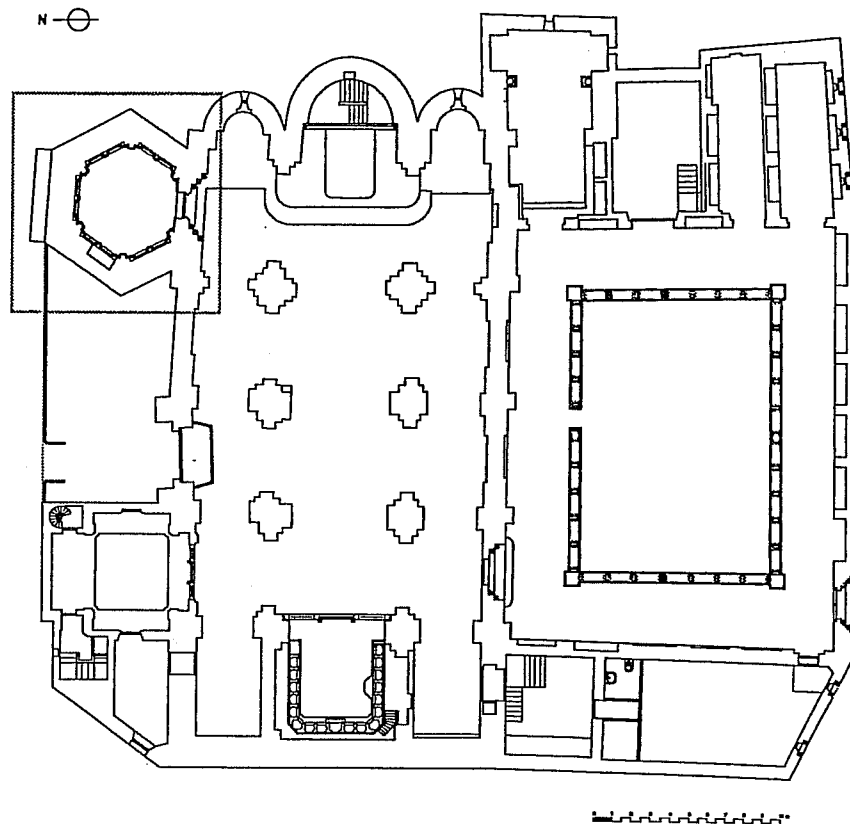
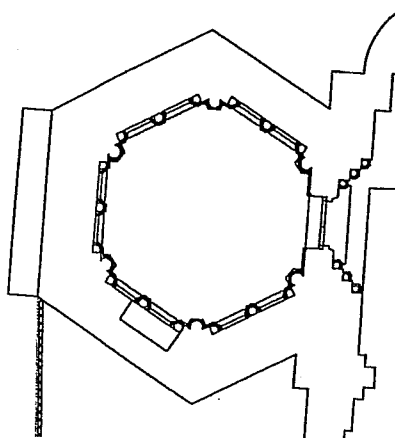
DETALLE PLANTA CAPILLA SAN PONCE

La existencia restos de todos sus elementos en una u otra cara del interior de la torre, hace viable la recuperación de esta esplendorosa capilla.

Por ello se propone la completa restauración interior de paramentos, bóveda y elementos decorativos, junto con la reposición del pavimento y la adecuación para pequeño museo de orfebrería con las instalaciones consiguientes de climatización, iluminación, y seguridad.

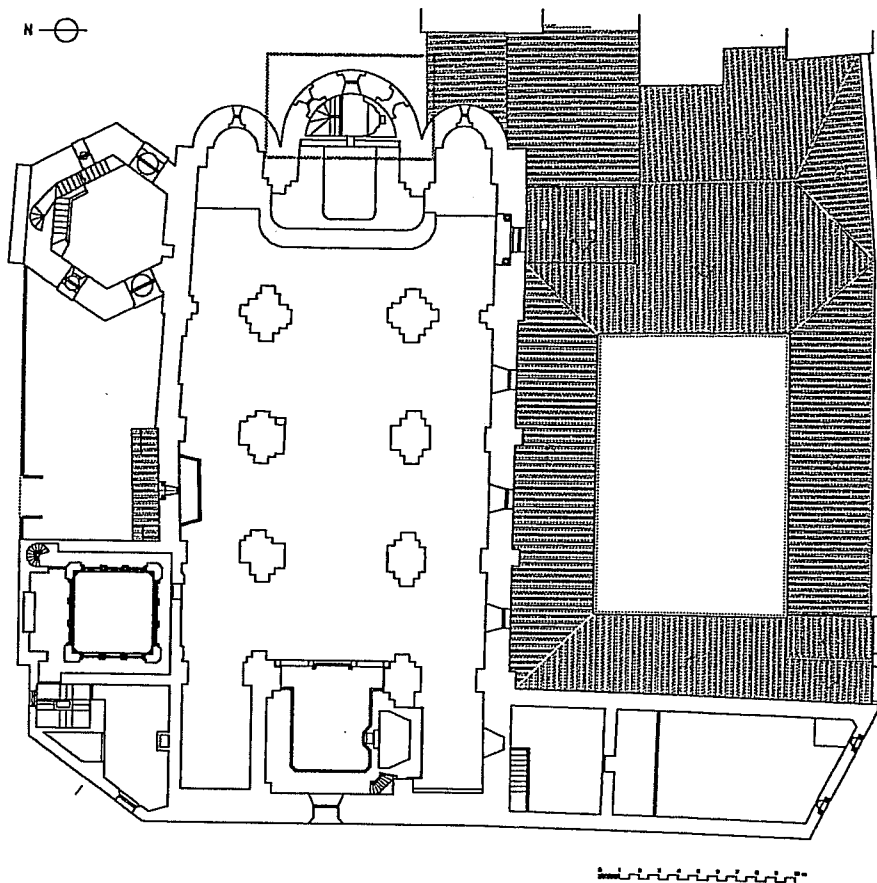
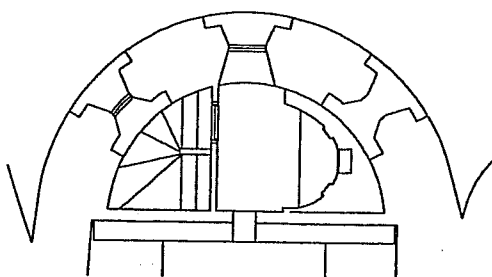
DETALLE PLANTA CAPILLA DEL SACRAMENTO

DESCRIPCION: Esta pequeña capilla, situada en la planta superior tras el retablo, y a la que se accede a través de una escalera adosada al ábside mayor, actualmente carece de utilización. El espacio que ocupa está a la altura de las ventanas de dicho ábside románico (del que oculta uno de ellas) y posee una decoración barroca con abundante colorido. Desde esta capilla y a través de un óculo abierto en el retablo, se realizaba la exposición del Santísimo.

La propuesta va dirigida a la limpieza y recuperación de sus acabados interiores. En el hueco dejado por el pequeño retablo trasladado a la nave de la iglesia tras su restauración para una exposición, deberá efectuarse una reintegración con un color neutro entonado con el resto de la capilla.

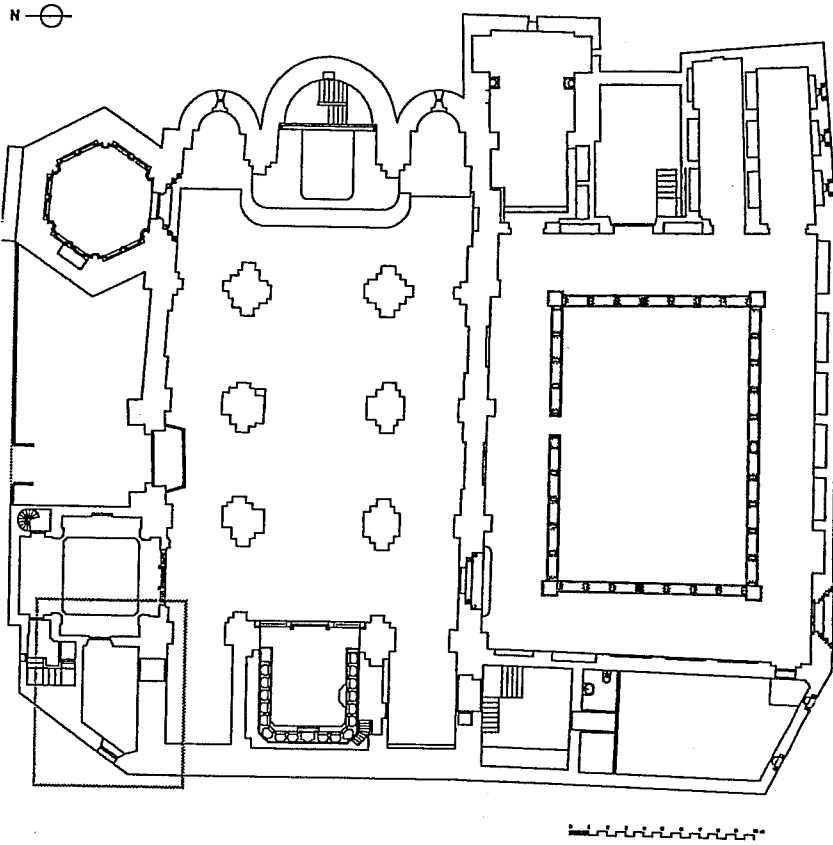
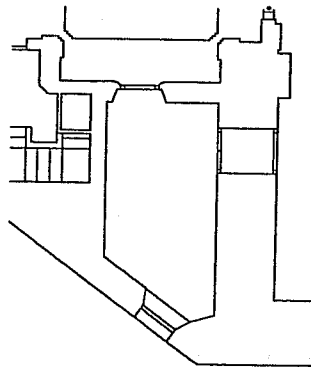
DETALLE PLANTA SACRISTIA SAN JUSTO Y PASTOR

DESCRIPCION: La antigua sacristía situada en la planta inferior se destina en estos momentos a zona de calderas y cuarto de limpieza. Se encuentra en un estado bastante deteriorado, por lo que es necesaria una actuación de adecuación del espacio.

Encima de la antigua sacristía se encuentra una dependencia destinada a almacén de retablos, imagerie, etc. Se encuentra en un estado de abandono como espacio residual, por lo que se propone su restauración interior.

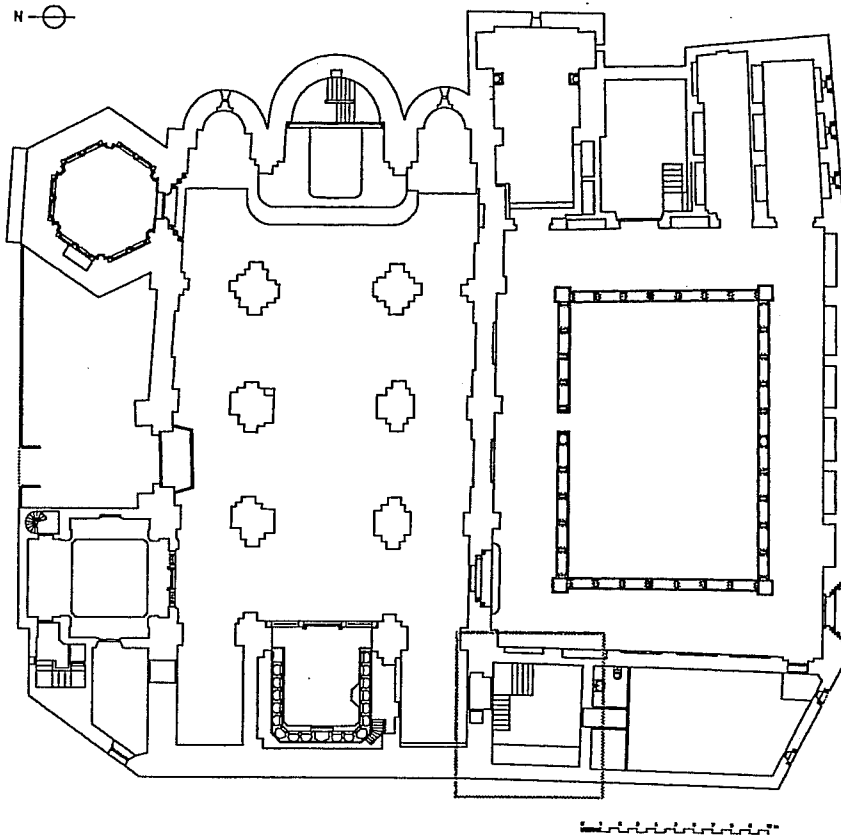
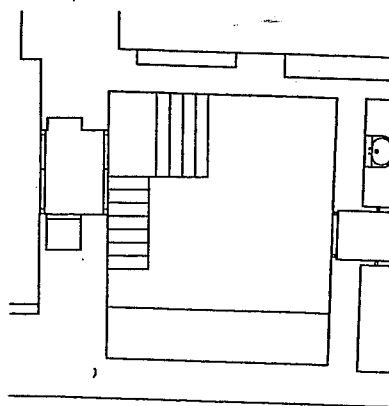
DETALLE PLANTA SACRISTIA

DESCRIPCION: La antigua capilla de San Miguel se compartimentó en dos plantas para reubicar en el altillo el archivo parroquial. De esta manera se cercenó la proporción de la capilla y se ocultó la bóveda casetonada.

La propuesta va encaminada a la eliminación de dicho altillo y la escalera de acceso, y la recuperación y rediseño del espacio resultante para optimizar su aprovechamiento. Será necesaria una adecuación de mobiliario y acabados, el tratamiento de suelos y revestimientos, la restauración de la bóveda y una iluminación idónea.

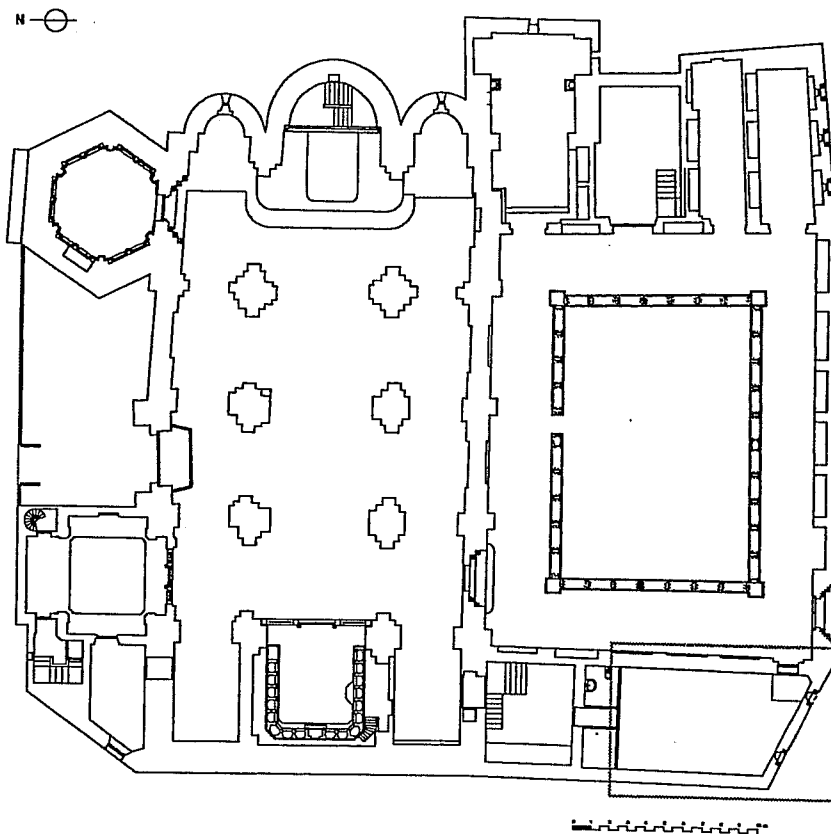
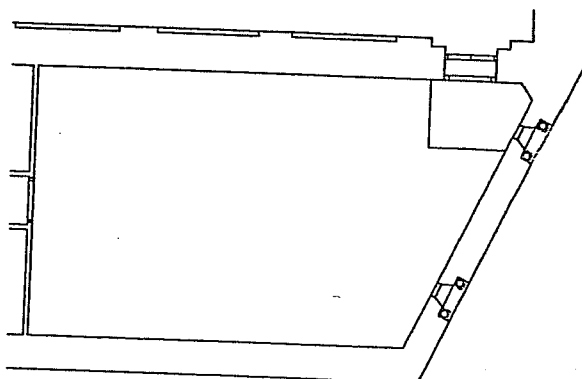
DETALLE PLANTA MUSEO

Por ello la propuesta va dirigida a eliminar la planta superior y el falso techo para que el espacio recobre su altura original. Dentro del nuevo espacio unitario se conformarán, a modo de cubículos con aspecto de mobiliario, el pequeño servicio y vestuario existentes.

El conjunto de la sala requiere una restauración general de acabados e instalaciones para ubicar el museo con una optimización del escaso espacio disponible, así como la creación de un programa museístico para adecuarlo.

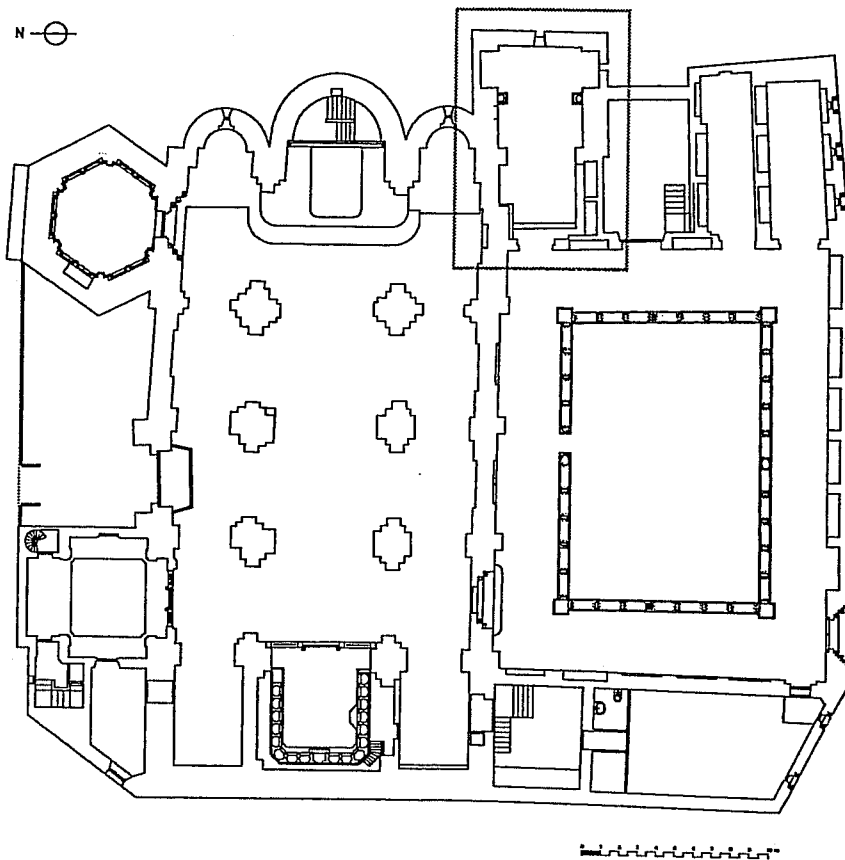
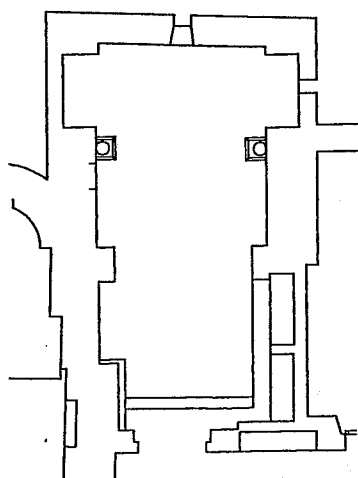
DETALLE PLANTA CAPILLA SAN BARTOLOME

En el interior de la capilla se procederá a abrir la antigua puerta de salida al huerto para acceder al nuevo espacio recuperado desde el cual se podrán observar las fachadas originales de los ábsides, y las traseras de la torre y San Bartolomé.

Asimismo se replantearán, a largo plazo, los sistemas de iluminación y cierre de la capilla.

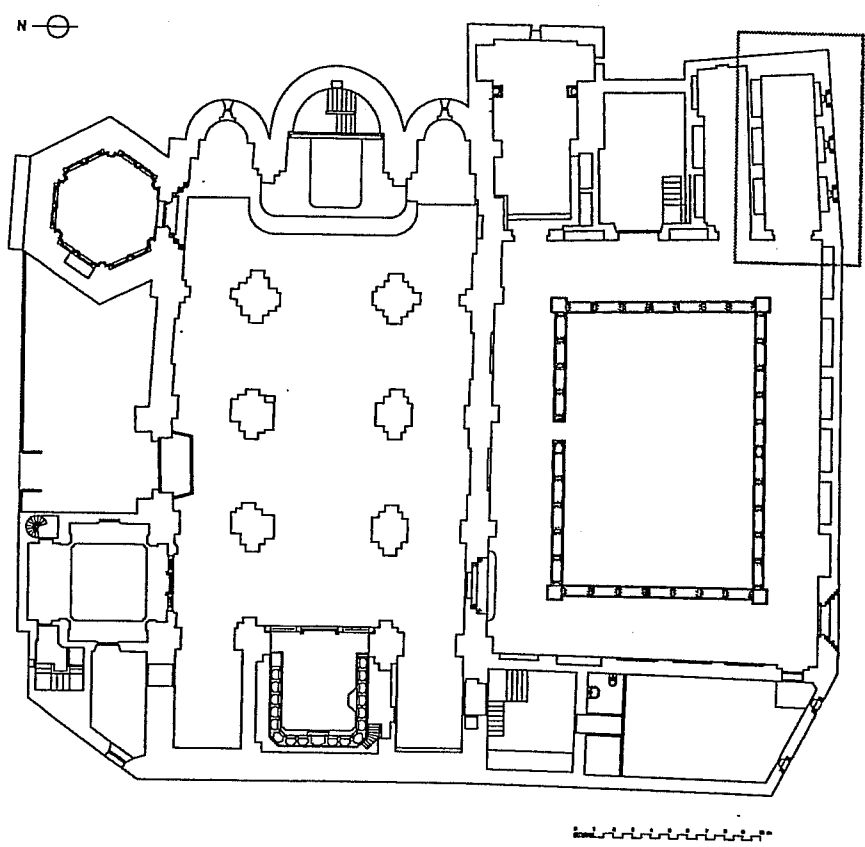
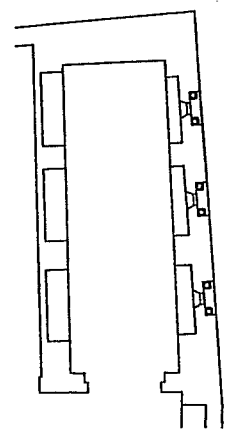
DETALLE PLANTA CAPILLA SANTA INES

DESCRIPCION: La capilla de Santa Inés, rehecha a finales del siglo XIX, necesita básicamente un adecentamiento general interior, la adecuación de la iluminación y dotarle de carácter a su espacio, integrándolo en el circuito museístico del templo. Los arcosolios y su bóveda apuntada constituyen los elementos más relevantes a destacar de la capilla.

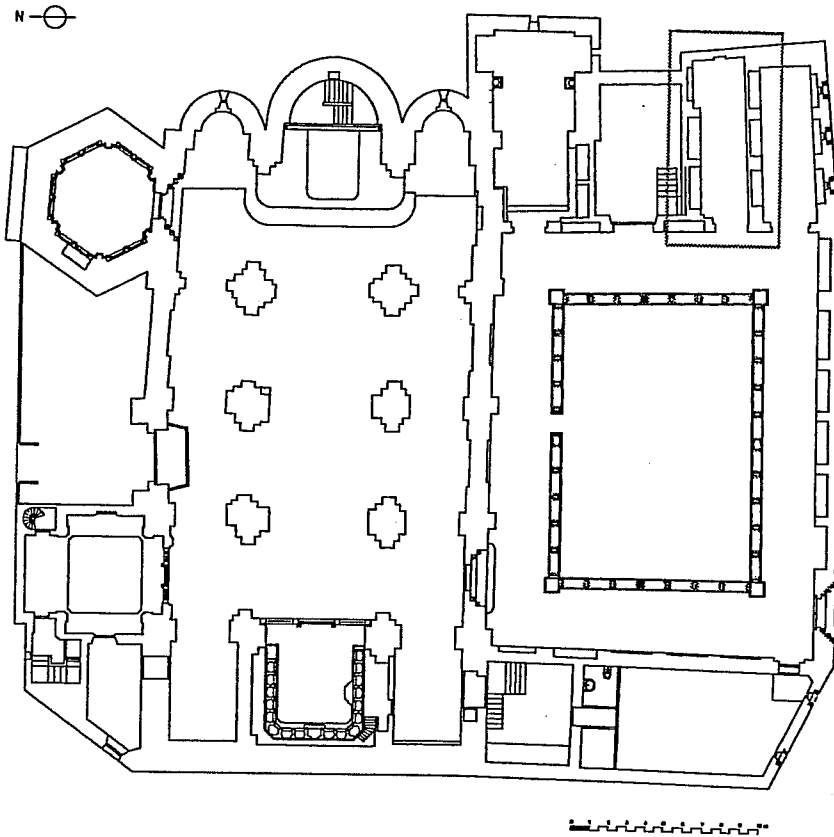
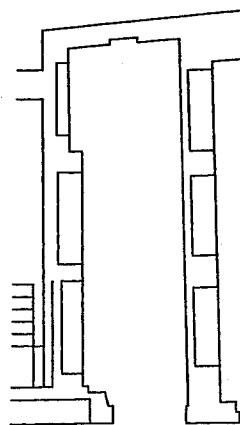
DETALLE PLANTA CAPILLA SAN BENITO

Los arcosolios y su bóveda apuntada constituyen los elementos más relevantes a destacar de la capilla.

El lado de la Epístola es susceptible de ser utilizado como lienzo expositivo de alguna pieza escultórica del templo.

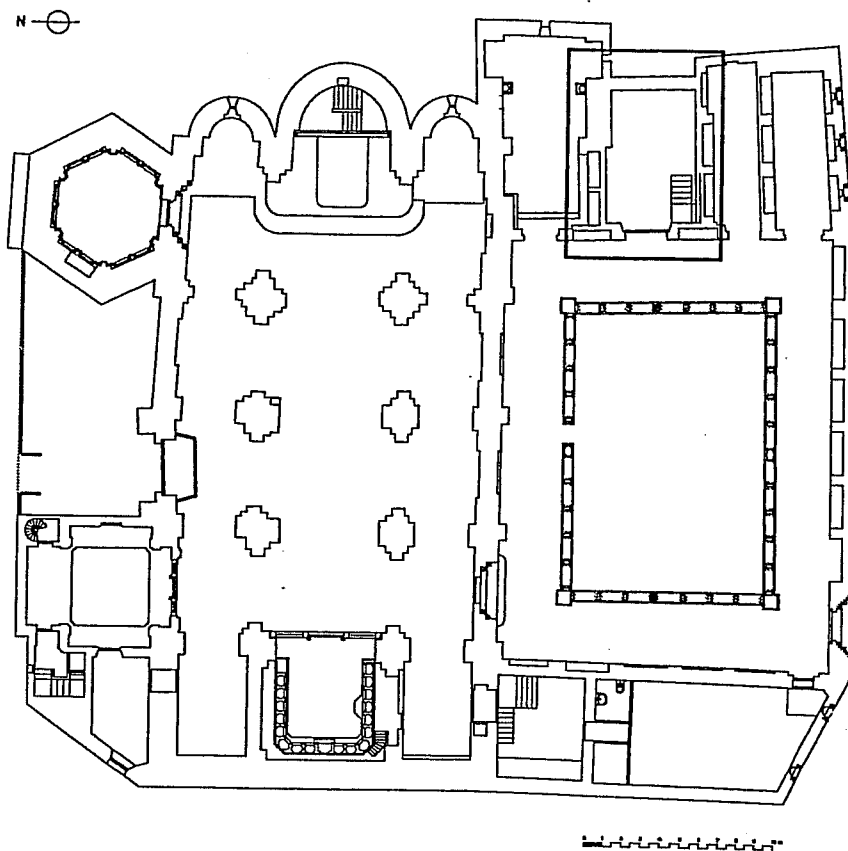
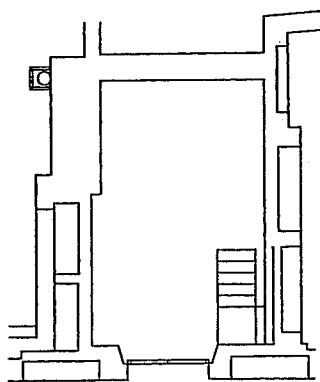
DETALLE PLANTA CAPILLA DE SANTA ANA Y SAN JOSE

La propuesta va encaminada a la recuperación de este espacio como espacio museístico, como parte del itinerario que se realiza desde el claustro.

En esta dependencia se podrían ubicar las piezas de piedra para su exhibición y alguno de los retablos desmontados, una vez recompuesto. En su parte final se destinaría un espacio para almacenaje. Es precisa su restauración completa: cubierta, estructura, acabados interiores dotando de falso techo que rememore la antigua bóveda, e instalaciones adecuadas.

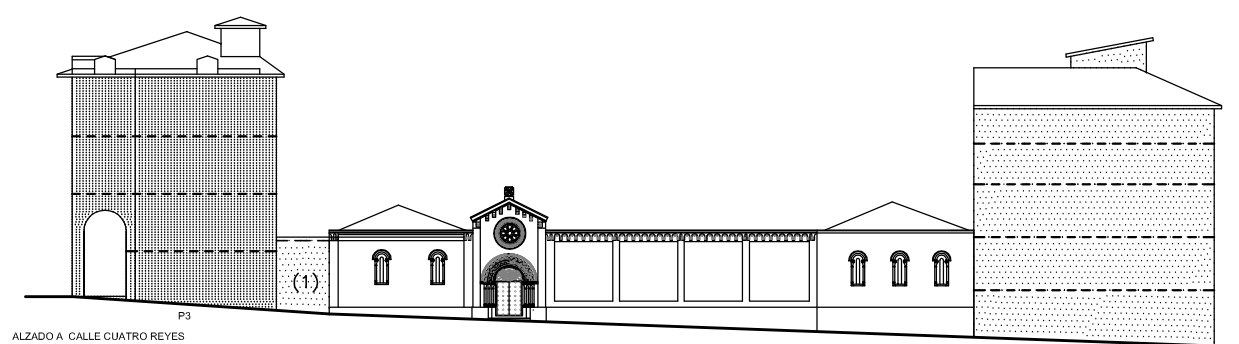
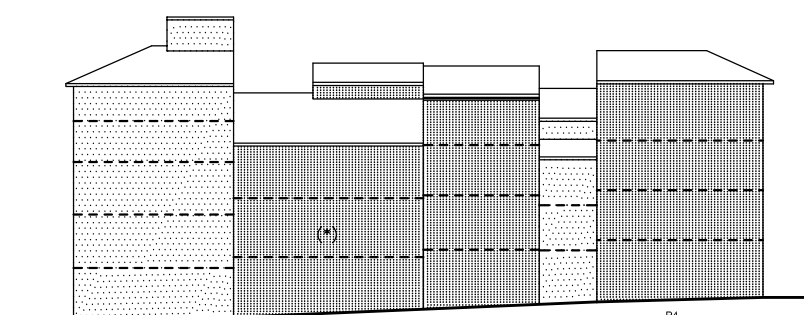
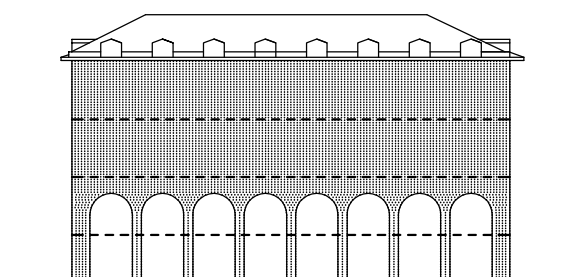
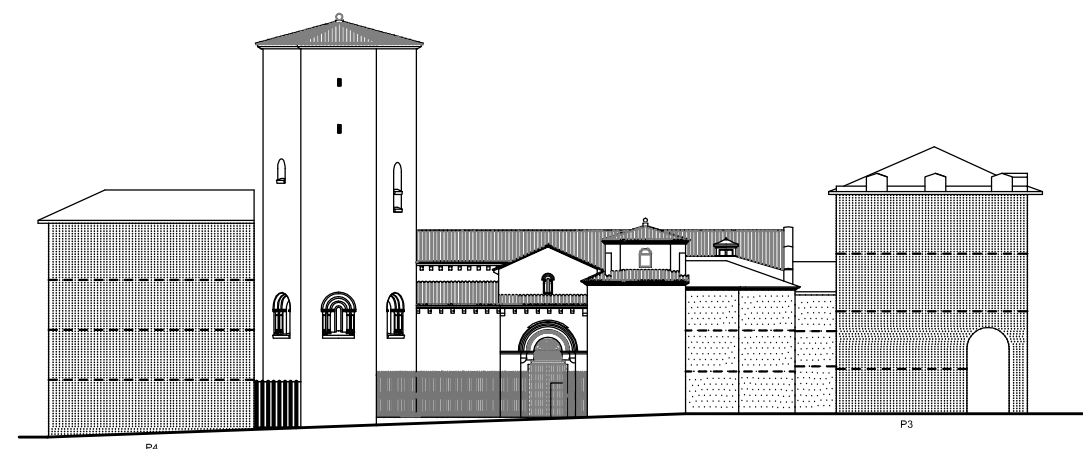
(1) SE REFLEJA LA EDIFICACION EXISTENTE ANTES DEL DESMONTAJE DE LA CUBIERTA. LA NUEVA CUBIERTA SERÁ PLANA Y LAS AGUAS NO PODRAN EVACUARSE HACIA EL MONUMENTO.

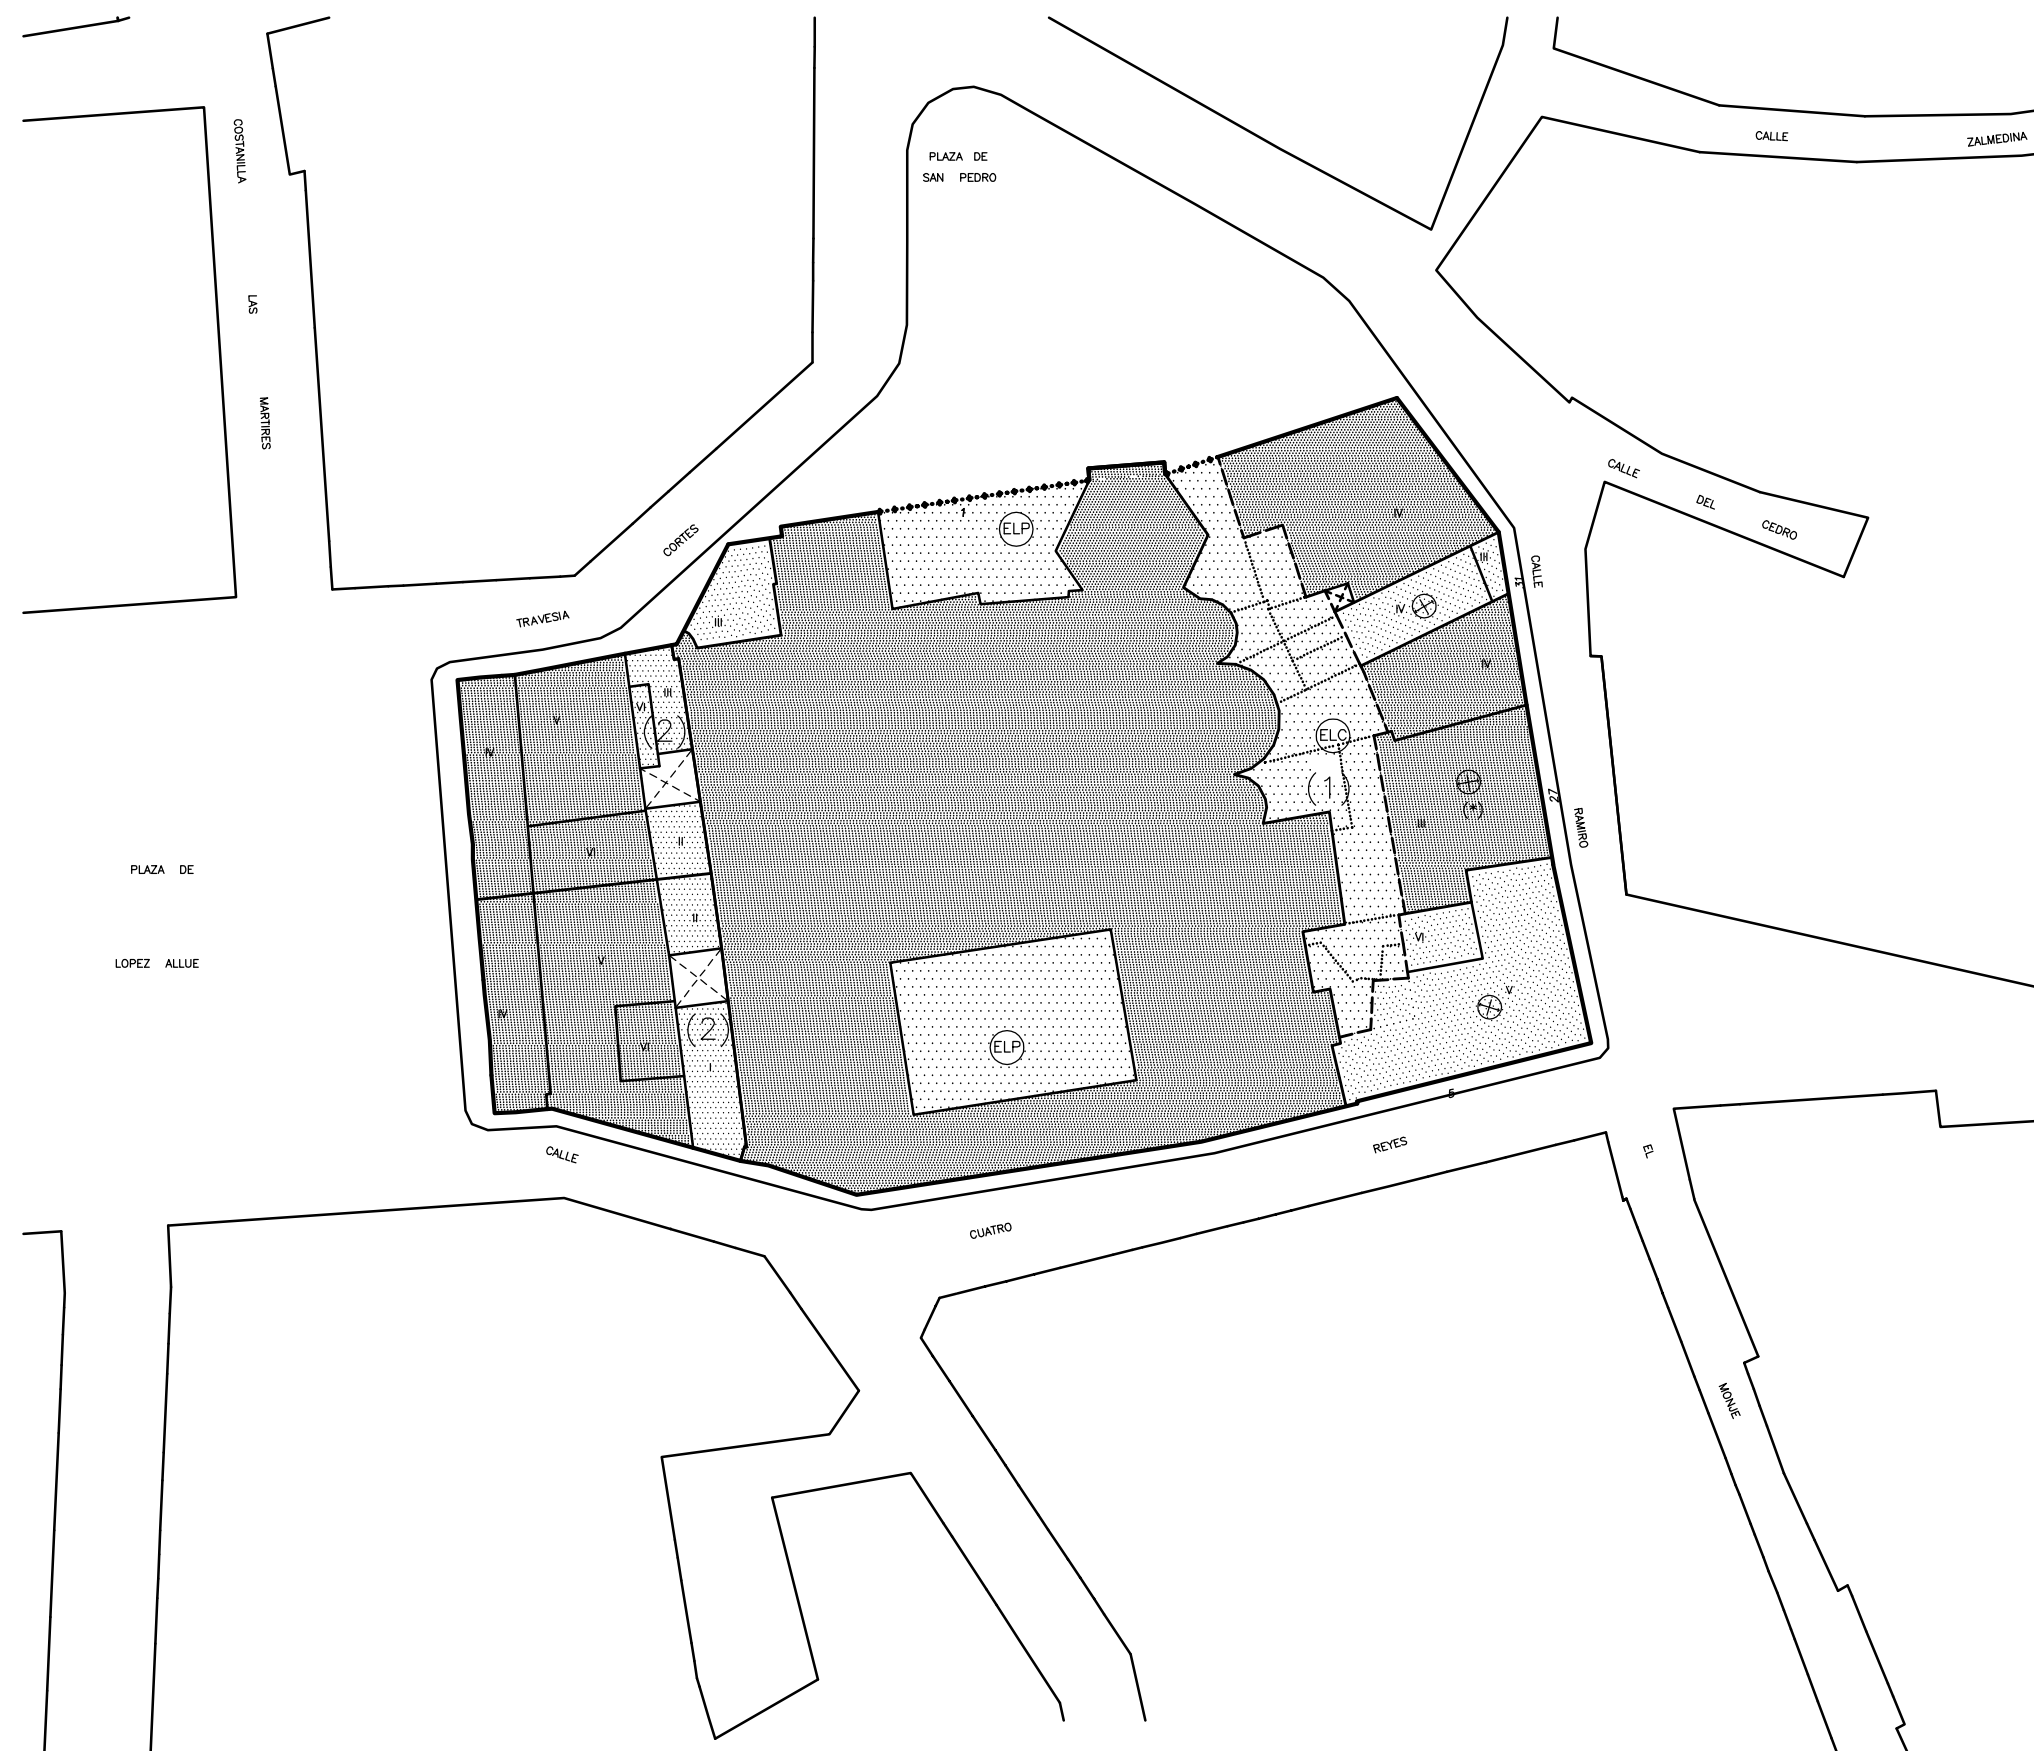
(1) EL NUEVO ESPACIO LIBRE CARECERA DE CUALQUIER SEPARACION INTERIOR ENTRE LAS DIFERENTES FINCAS, CON EL FIN DE PERMITIR EVENTUALES ACCESOS CON FINALIDAD DE ESTUDIO DE LOS ABSIDES, REPARACIONES, ETC.

(2) EN CASO DE EDIFICACION DE NUEVA PLANTA, SUSTITUCION O REESTRUCTURACION MAYORITARIA, LAS ACTUACIONES REQUERIRAN INFORME DEL ORGANO CULTURAL, COMPETENTE EN CUANTO PUEDAN AFECTAR A SAN PEDRO EL VIEJO. EN EL EDIFICIO CON FACHADA A CALLE CUATRO REYES LAS PLUVIALES SE EVACUARAN EVITANDO CUALQUIER AFEECCION A SAN PEDRO AL VIEJO.
